금 사 2 리 교

바닥판 상면 손상현황도

A1 ~ P1(S1)

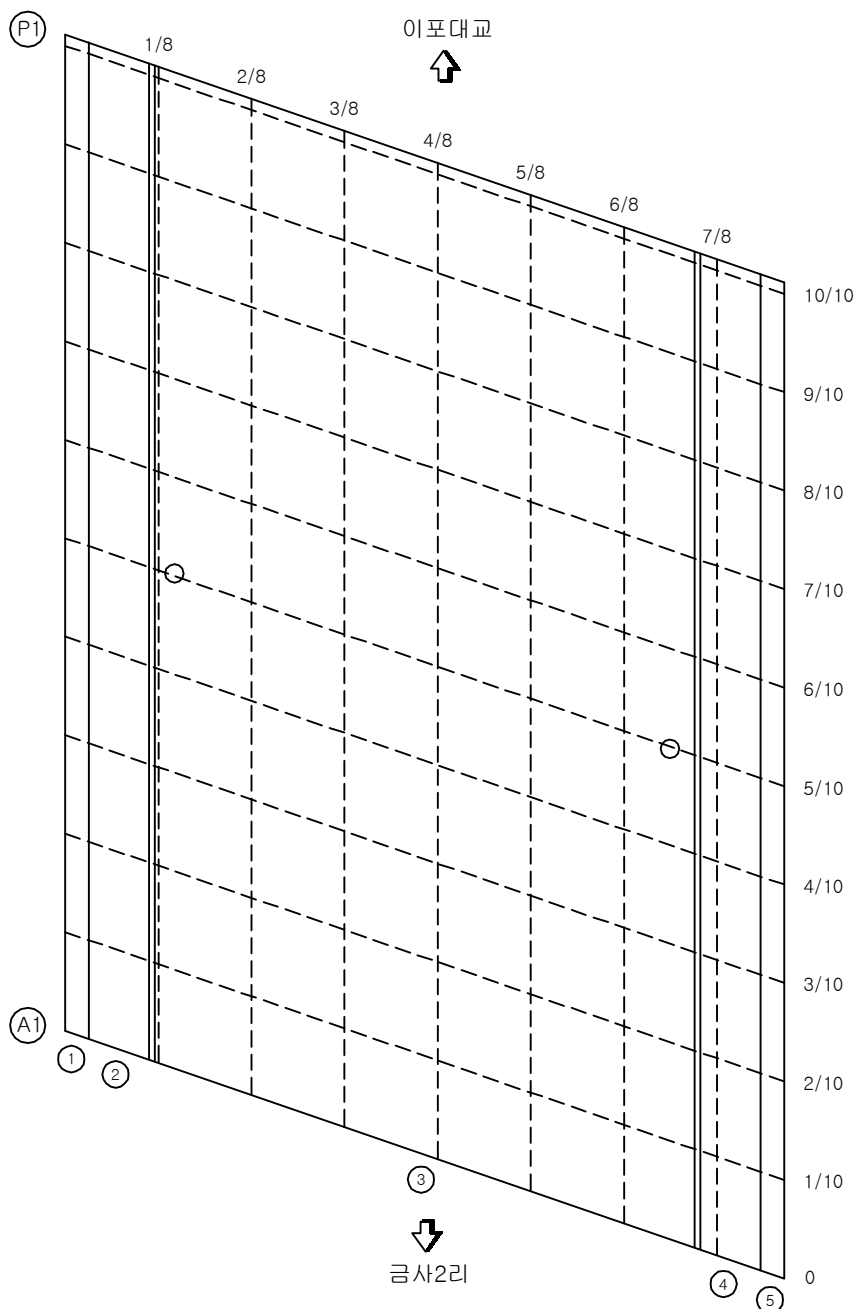
A1 ~ P1(S1)

① 철근노출  
0.2x0.5
