금 송 교

바닥판 상면 손상현황도

바닥판 하면 손상현황도

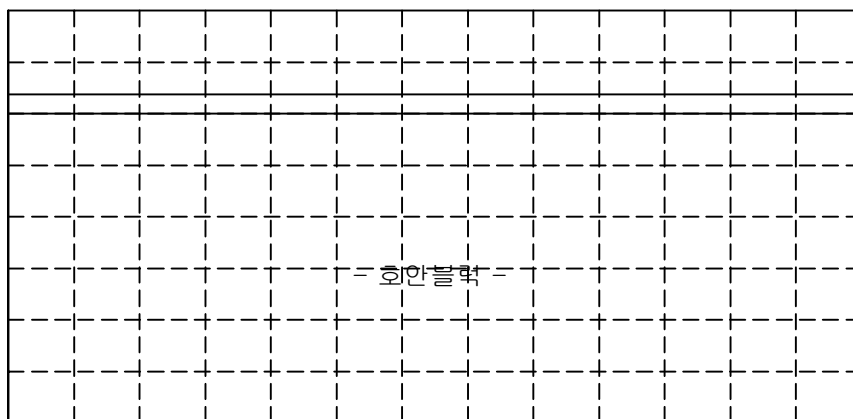
- ABUT 1 -

교대 손상현황도

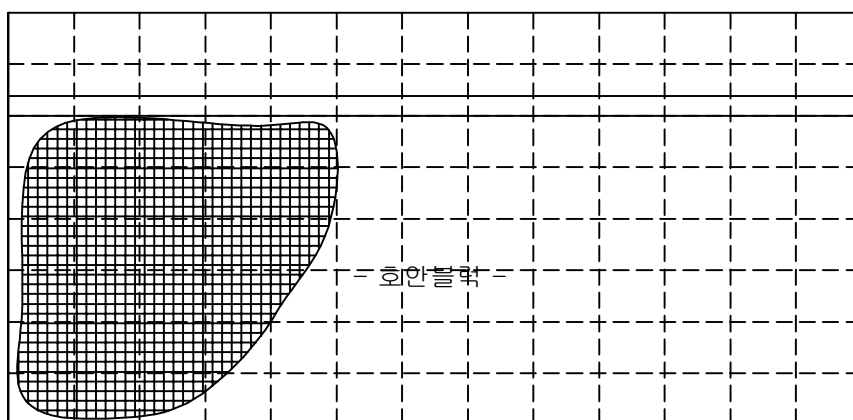
- ABUT 2 -

① 호안블럭 파손  
4.0x7.0

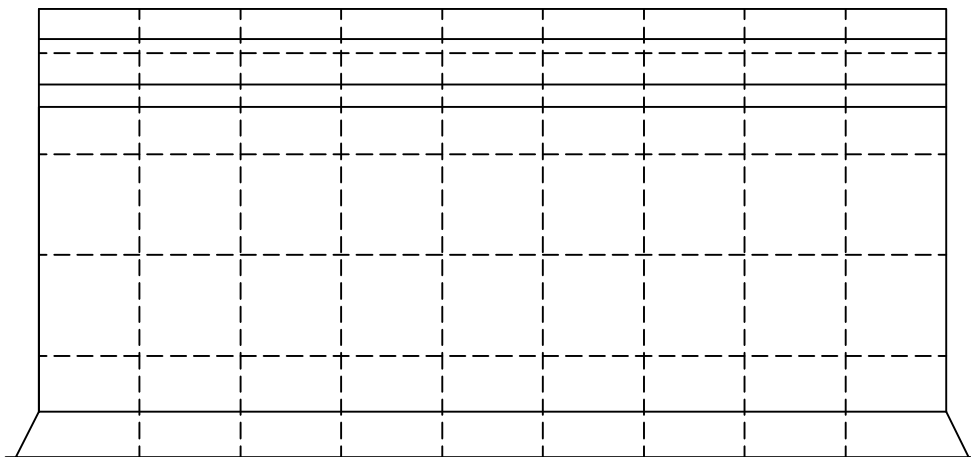
전면

교각 손상현황도
