장풍제2교

바닥판 상면 손상현황도

A1 ~ P1(S1)

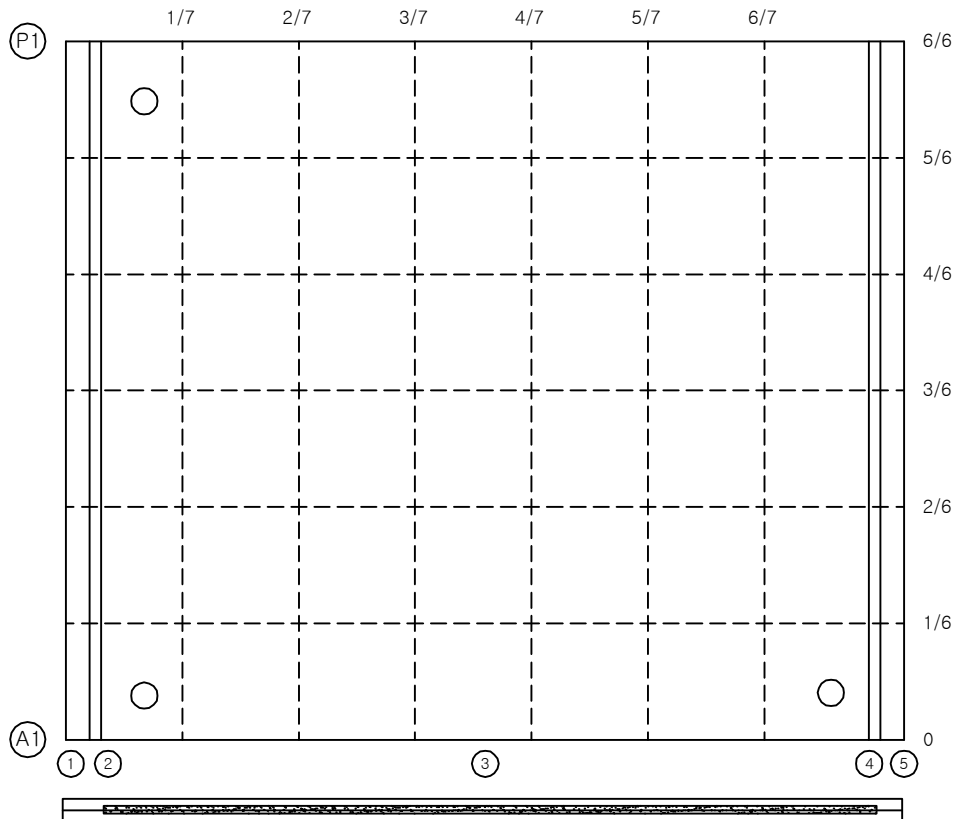
① 유간부 토사퇴적  
L=11.0

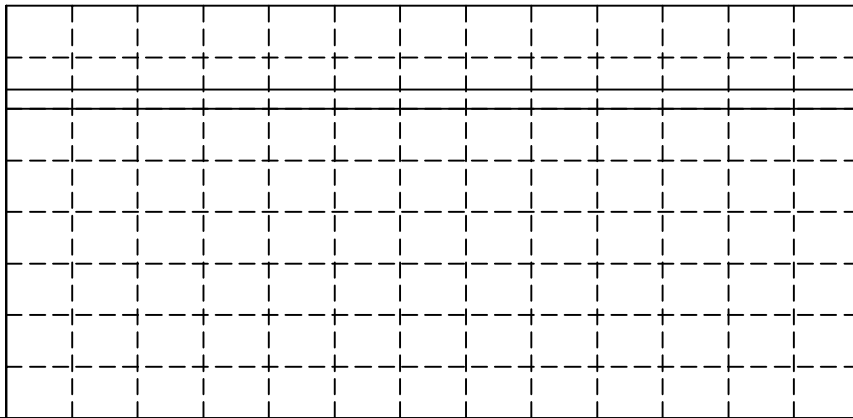
- ABUT 1 -

① 받침부식 5ea

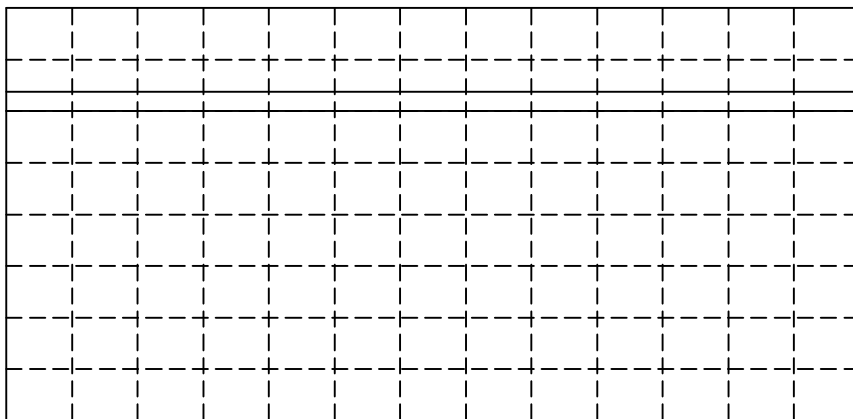
- ABUT 2 -

② 받침부식 5ea
