성 남 교

바닥판 상면 손상현황도

A1 ~ P1(S1)

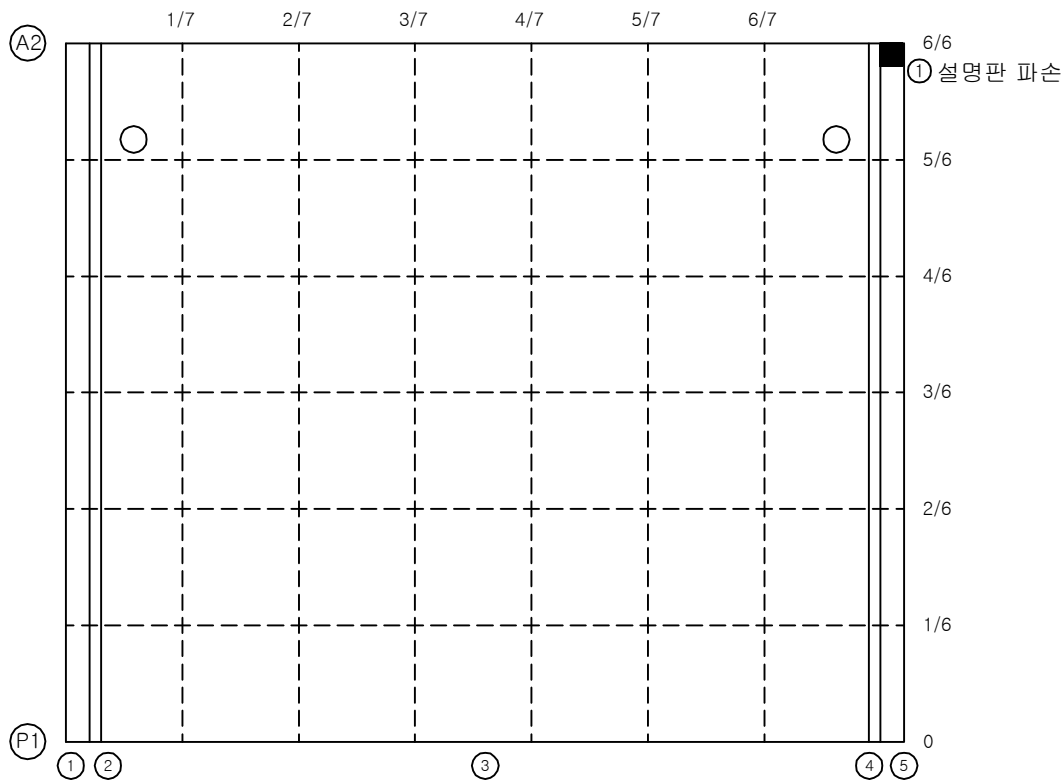
P1 ~ A2(S2)

바닥판 상면 손상현황도

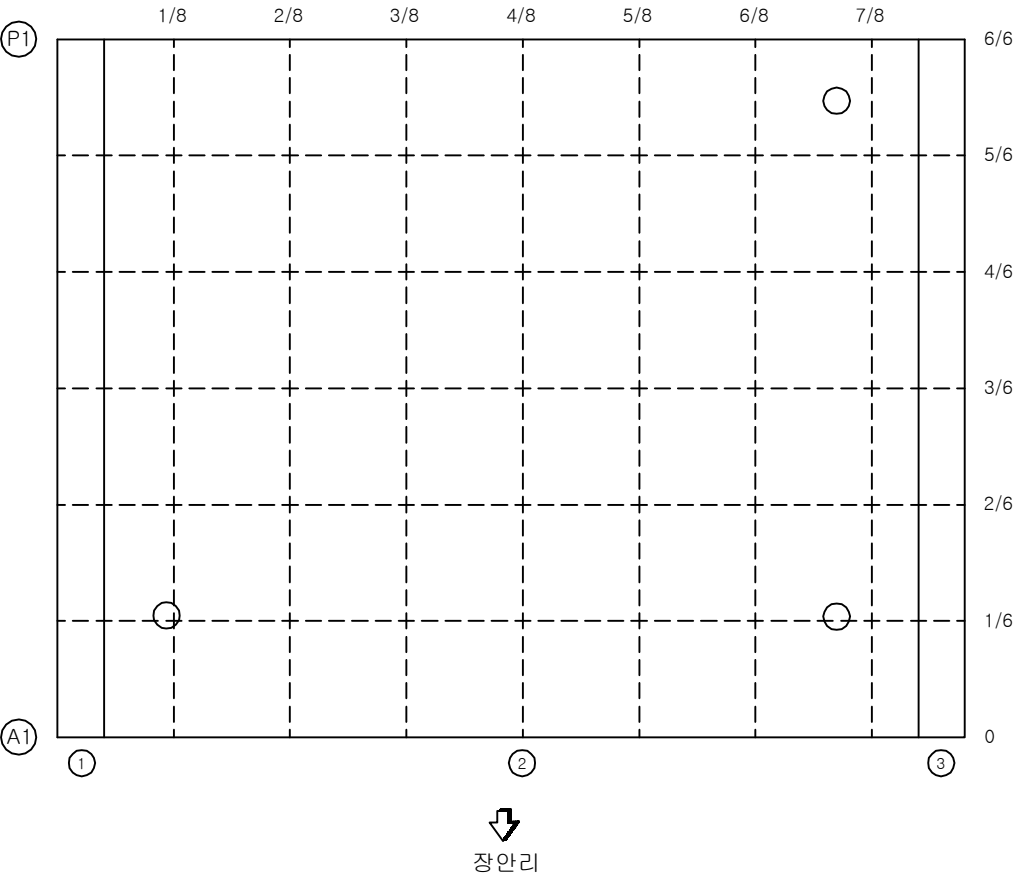
A1 ~ P1(S1)

바닥판 하면 손상현황도

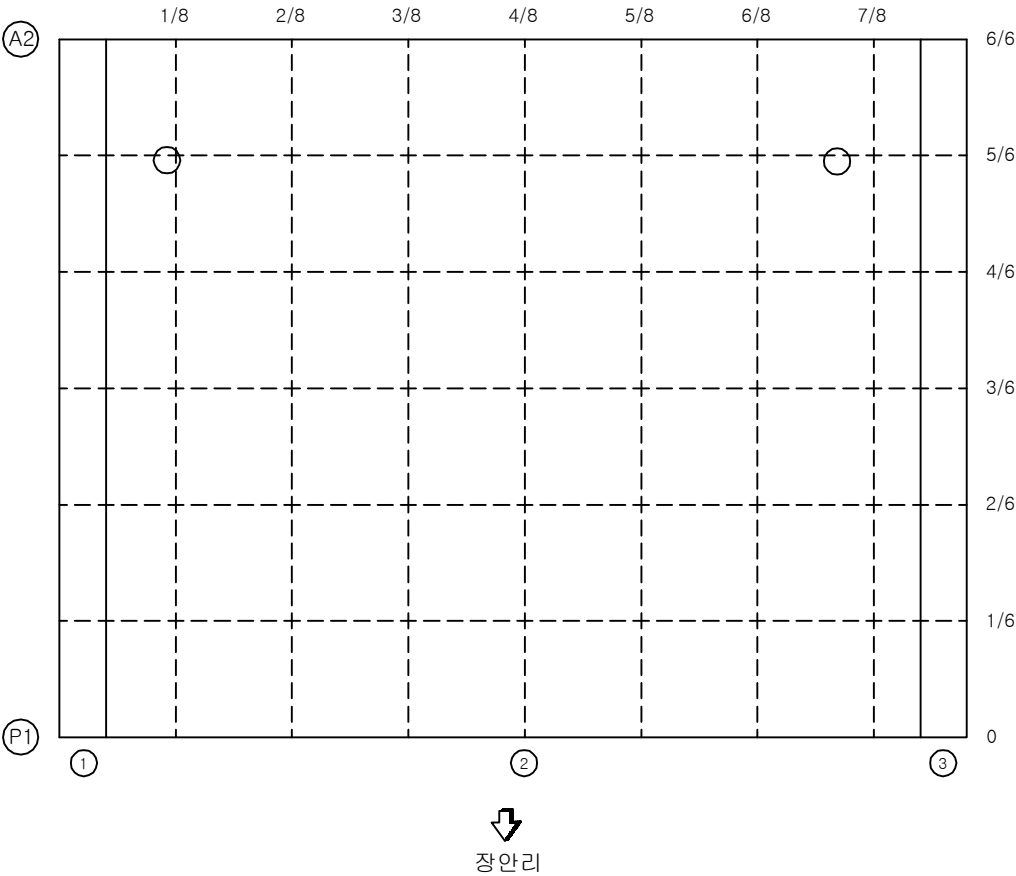
P1 ~ A2(S2)

바닥판 하면 손상현황도

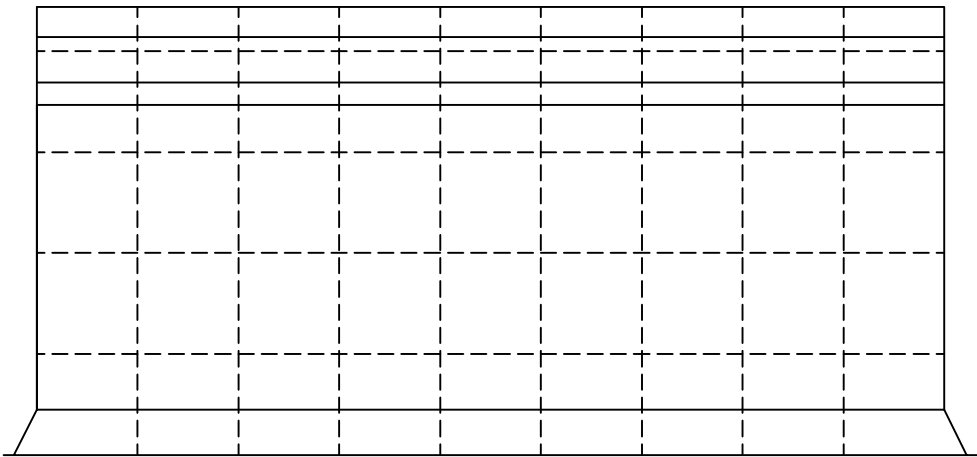
전면

교각 손상현황도
