화 평 교

바닥판 상면 손상현황도

A1 ~ P1(S1)

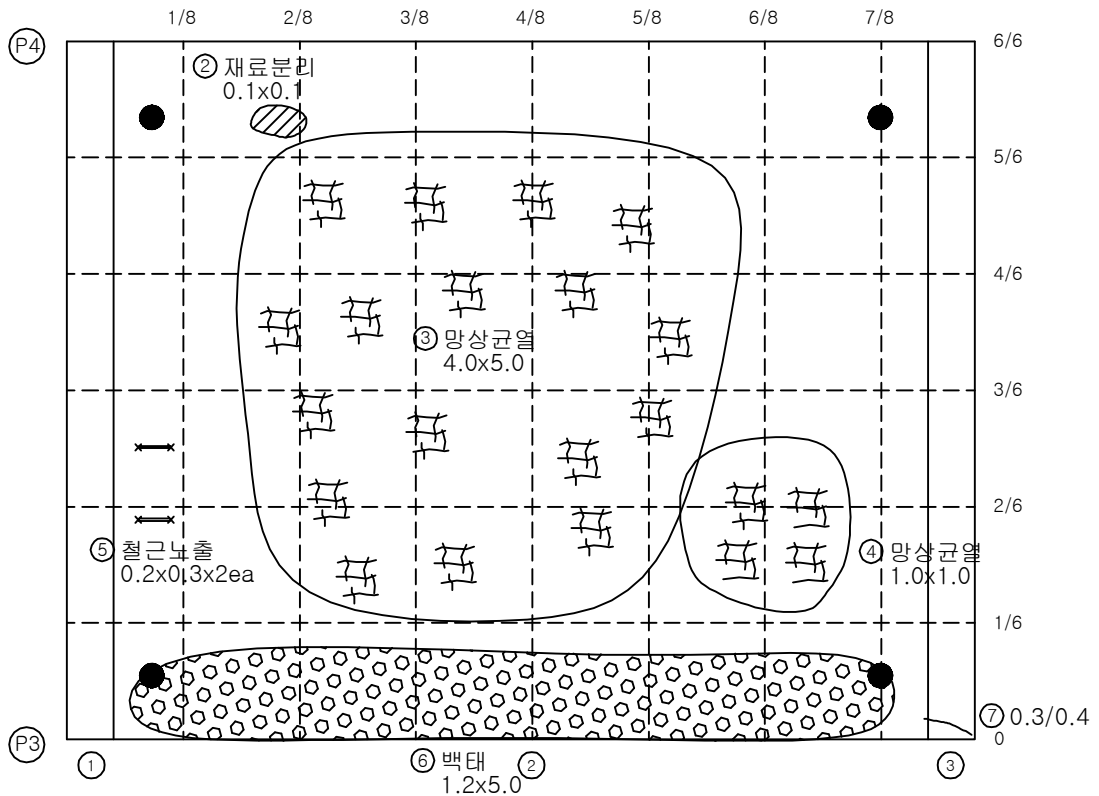
P3 ~ P4(S4)

① 배수관 길이부족  
4ea

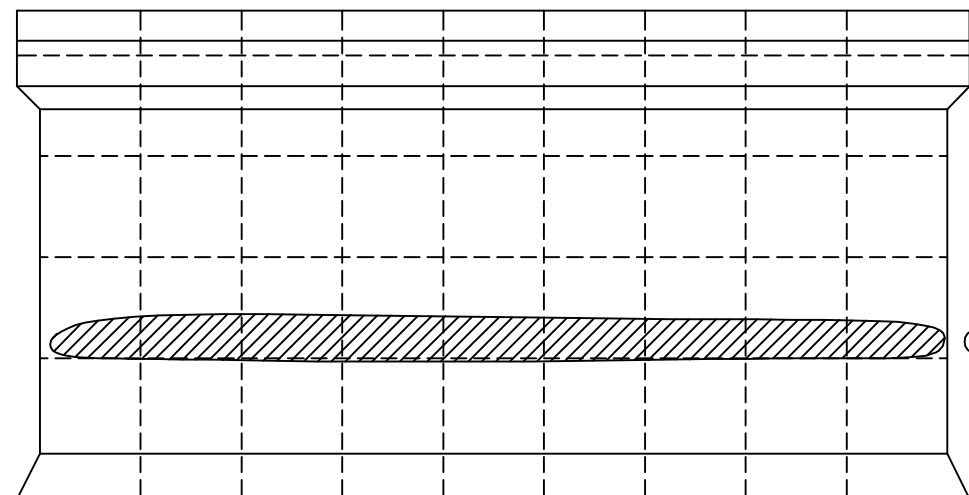
배면

① 재료분리  
0.3x5.0
