개 금 교

바닥판 상면 손상현황도

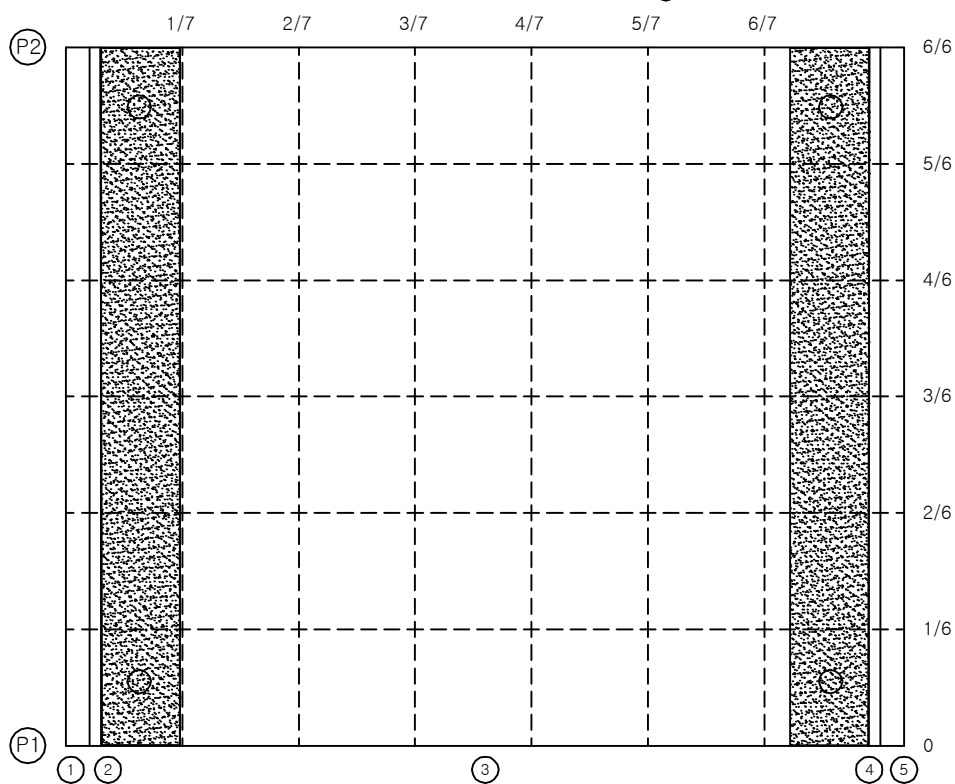
P1 ~ P2(S2)

① 토사퇴적 1.5x5.0x2ea
