오 릿 교

바닥판 상면 손상현황도

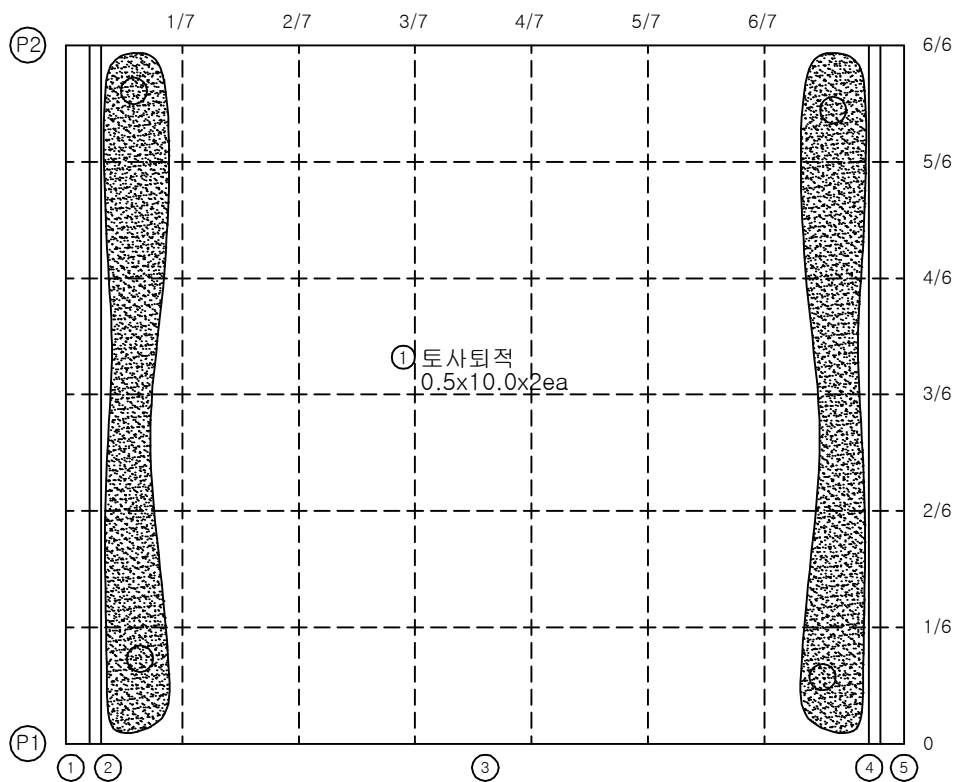
P1 ~ P2(S2)

바닥판 상면 손상현황도

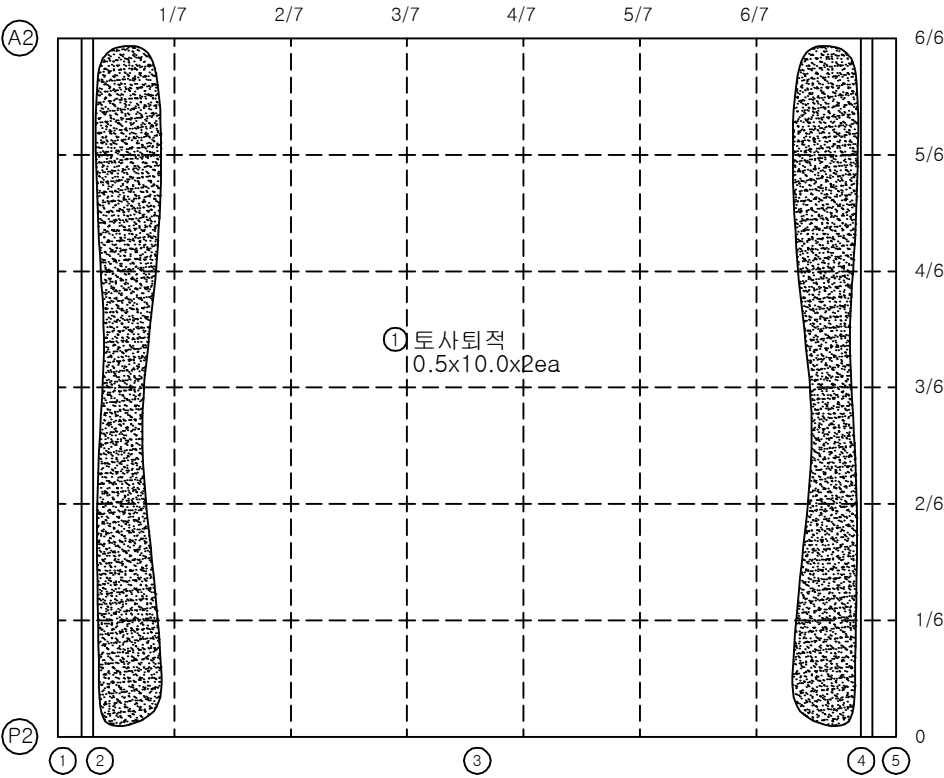
P2 ~ A2(S3)

바닥판 상면 손상현황도

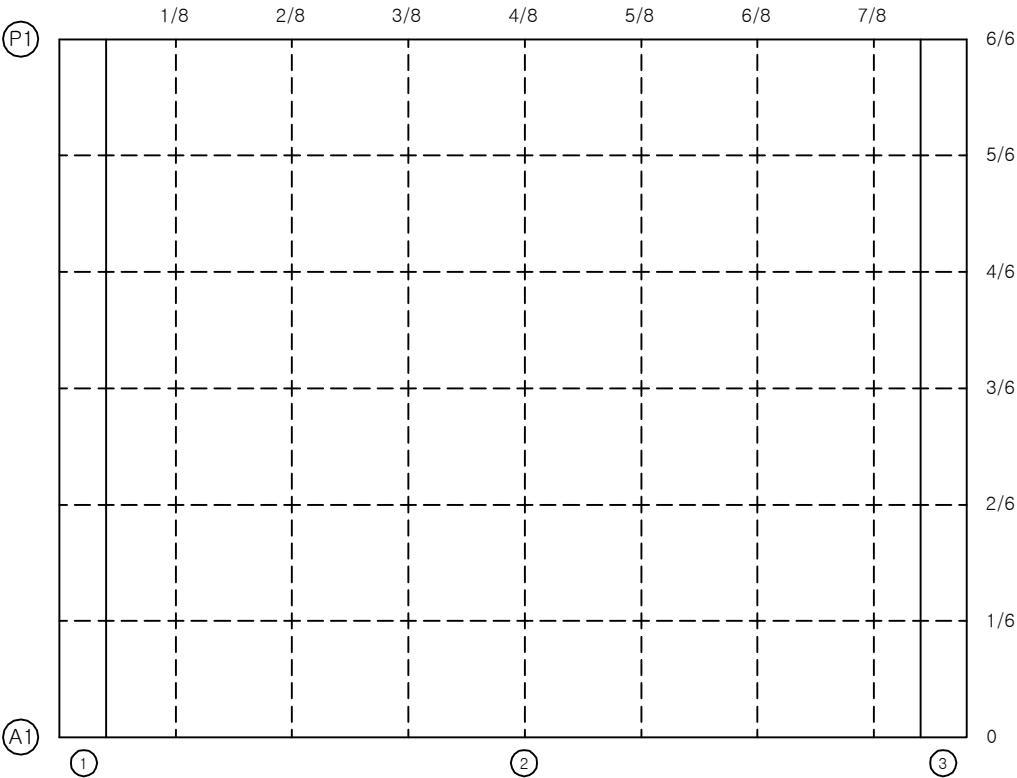
A1 ~ P1(S1)

바닥판 하면 손상현황도

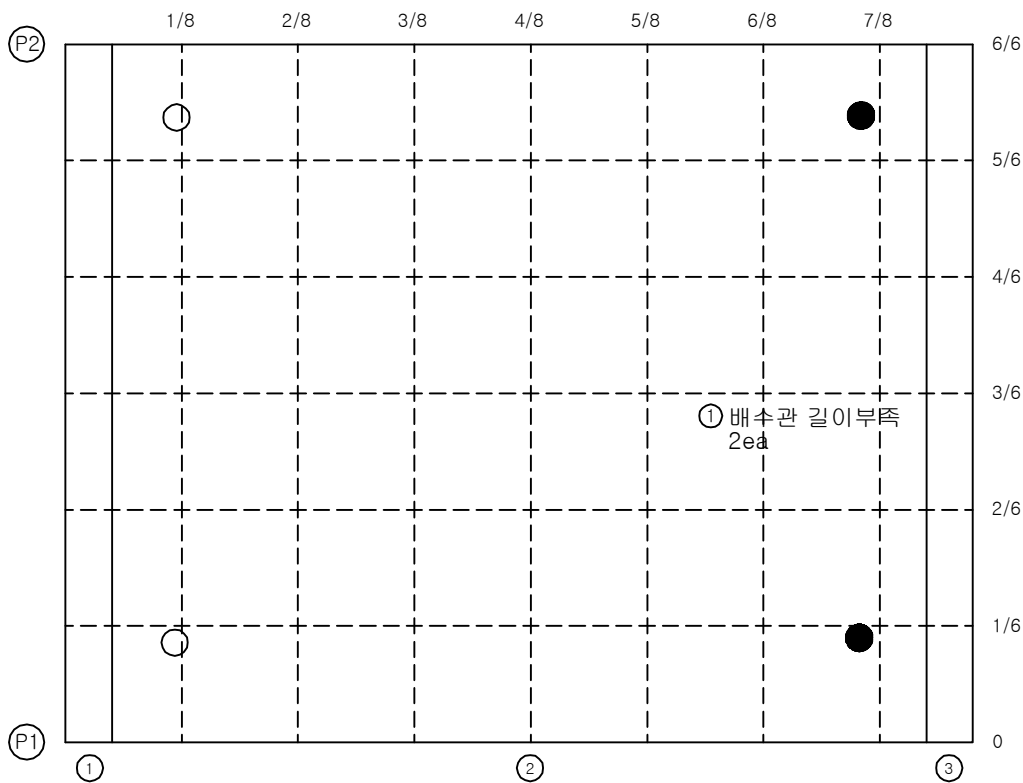
P1 ~ P2(S2)

바닥판 하면 손상현황도

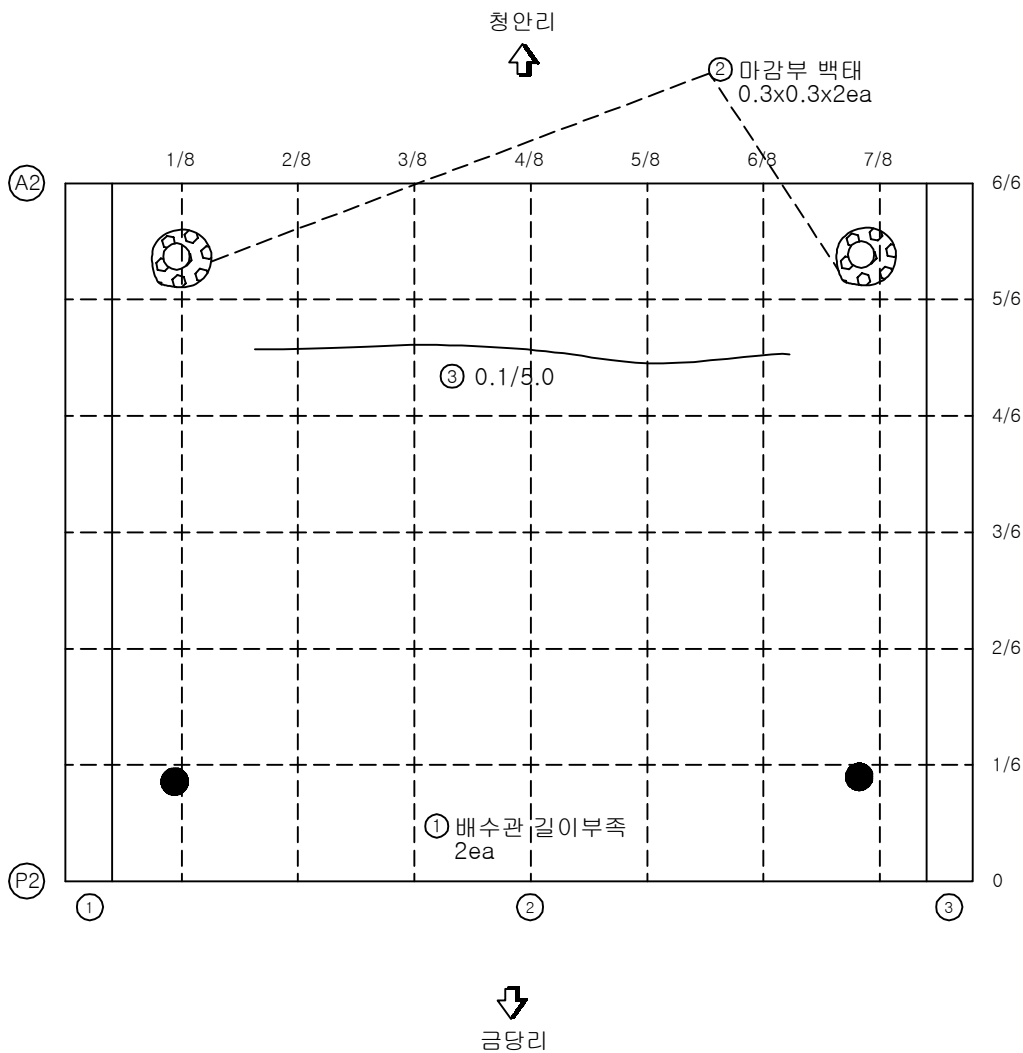
P2 ~ A2(S3)

바닥판 하면 손상현황도

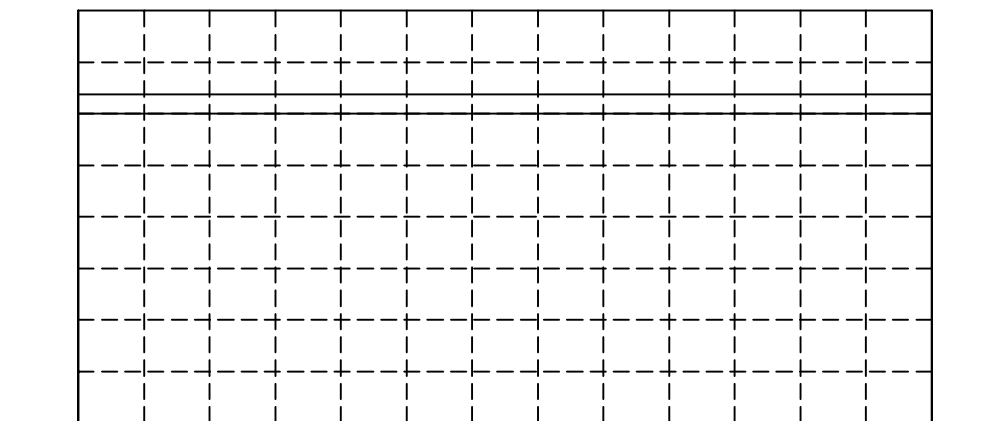
- ABUT 1 -

교대 손상현황도

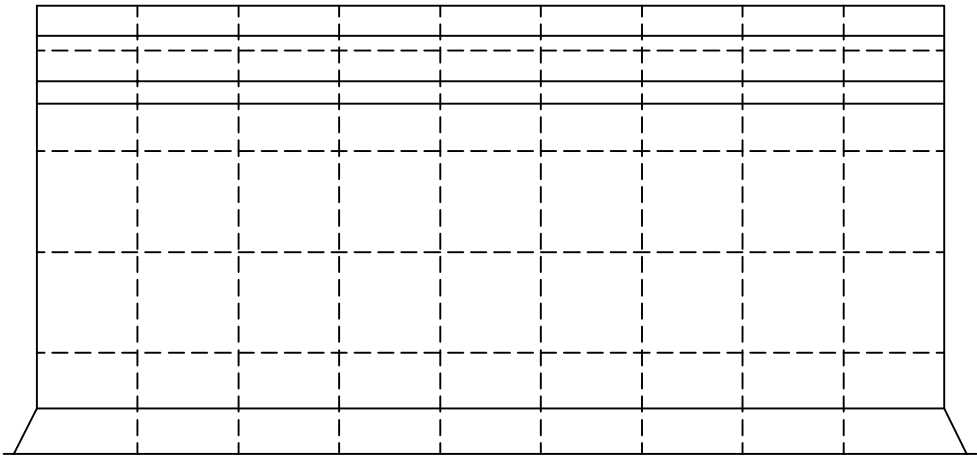
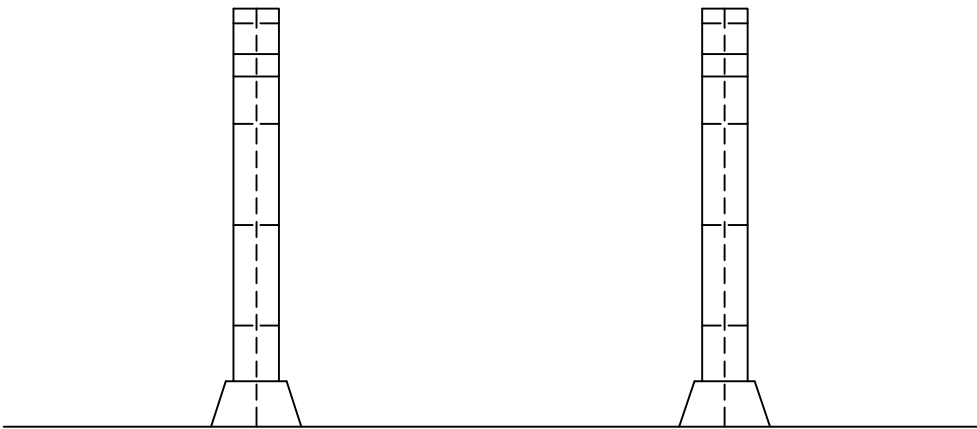
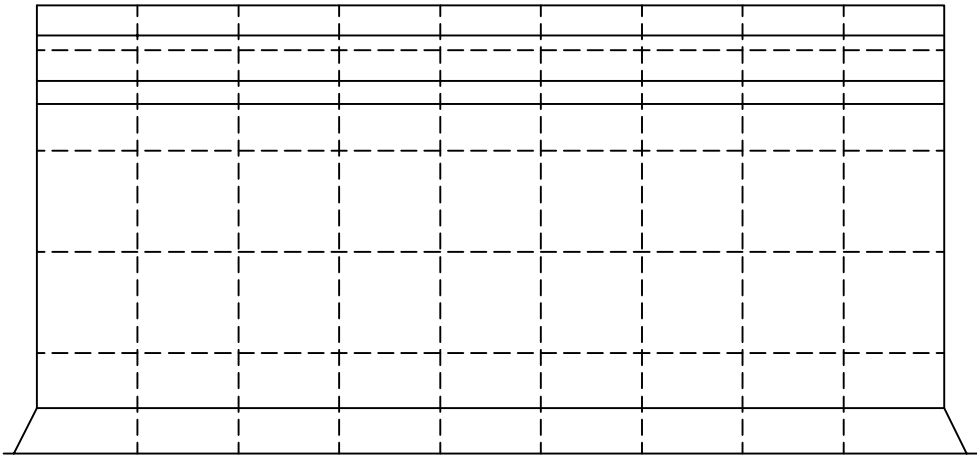
PIER 1

교각 손상현황도

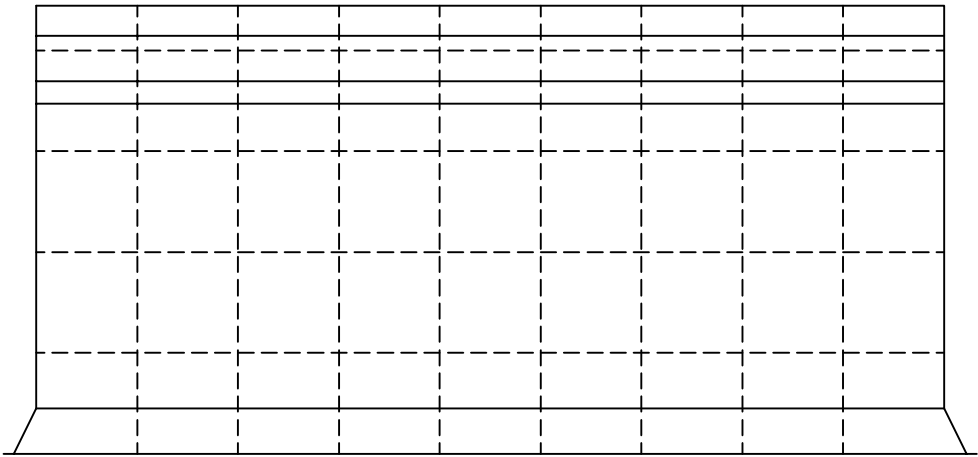
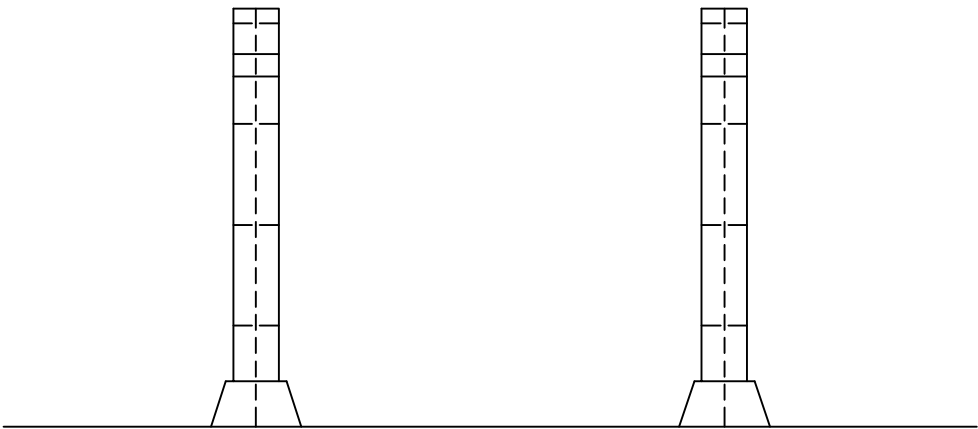
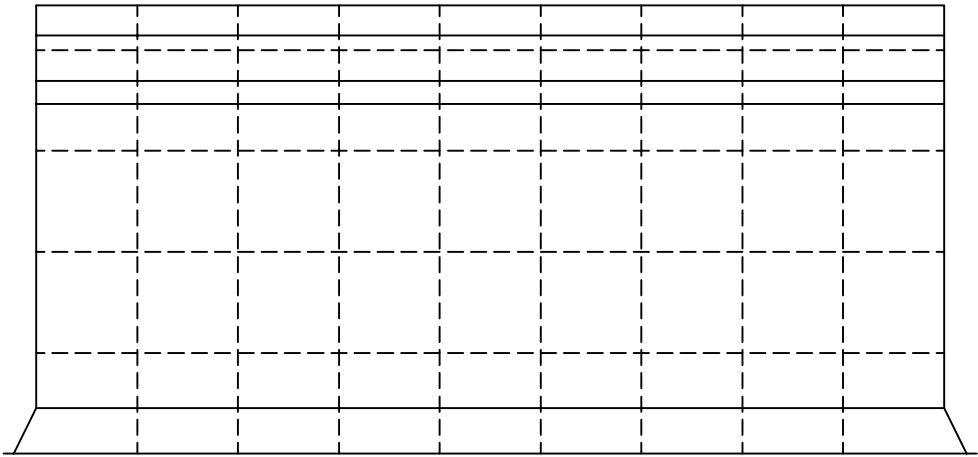
PIER 2

교각 손상현황도
