광 대 2 교

바닥판 상면 손상현황도

A1 ~ P1(S1)

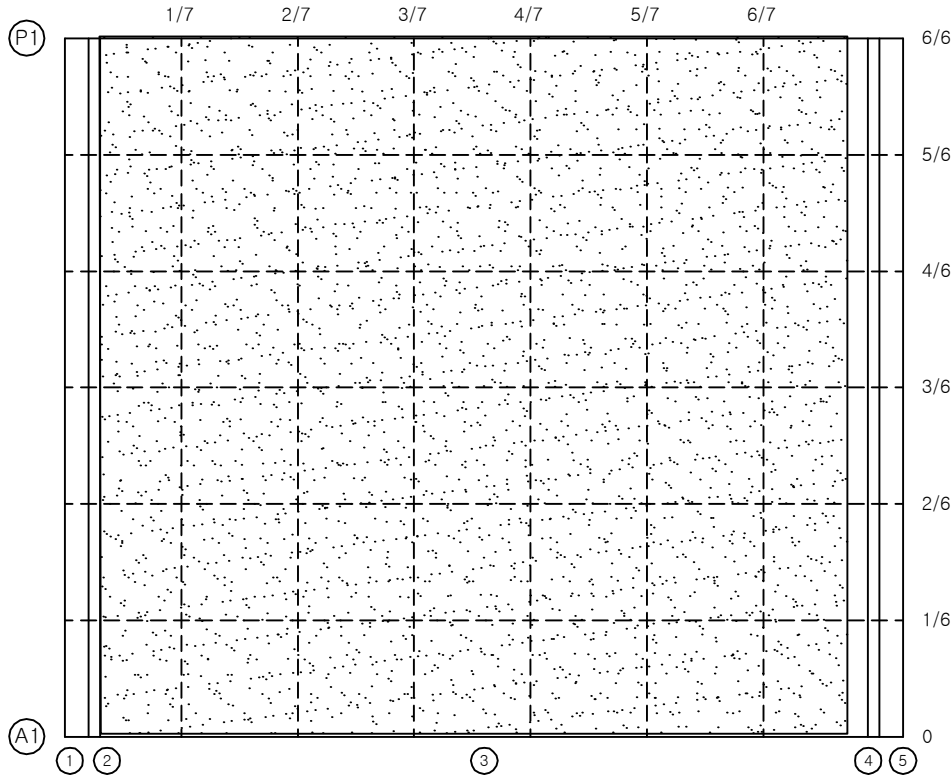
① 토사퇴적 3.5x9.0

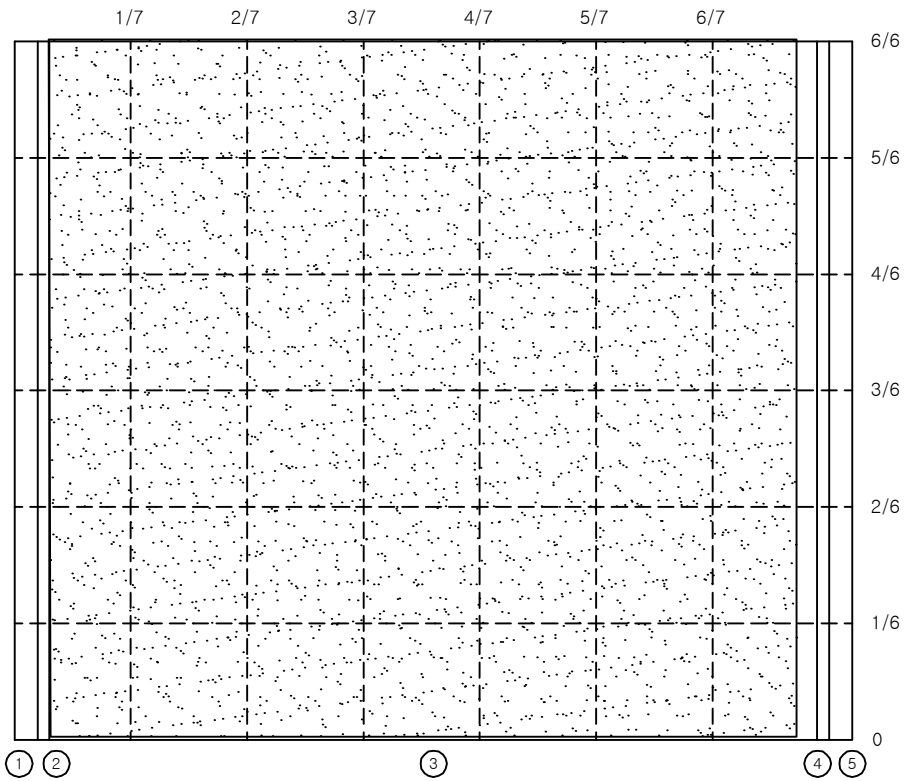
P1 ~ A2(S2)

① 토사퇴적 3.5x9.0
