황 새 들 교

바닥판 상면 손상현황도

A1 ~ P1(S1)

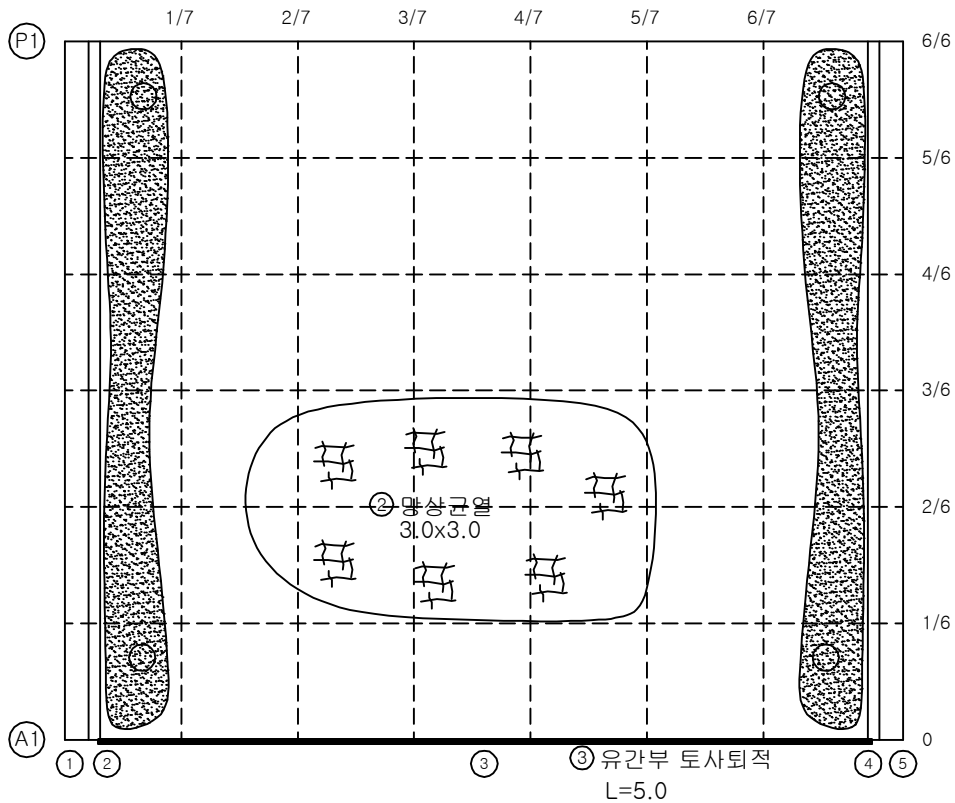
① 토사되적  
0.5x10.0x2ea

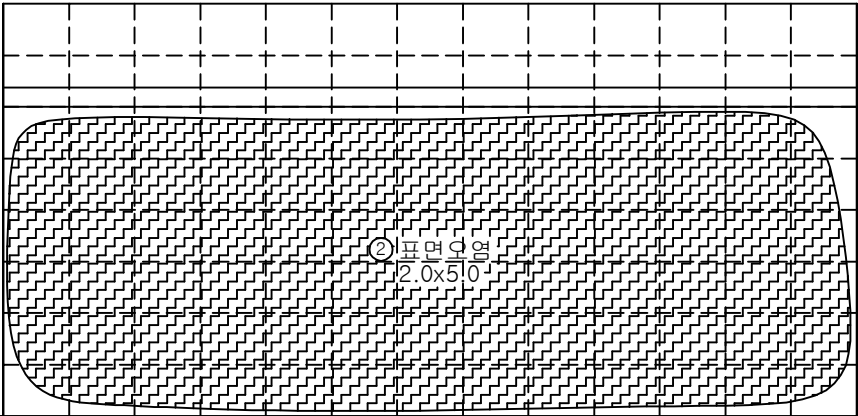
- ABUT 1 -

① 받침장치 부식  
3ea

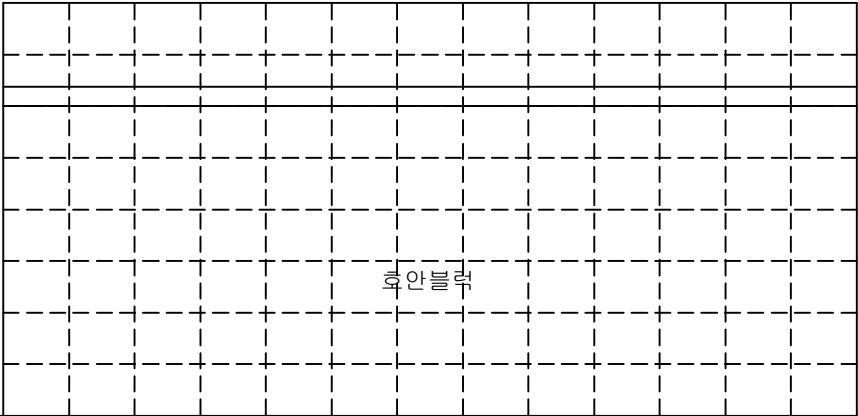
- ABUT 2 -

③ 받침장치 부식  
3ea

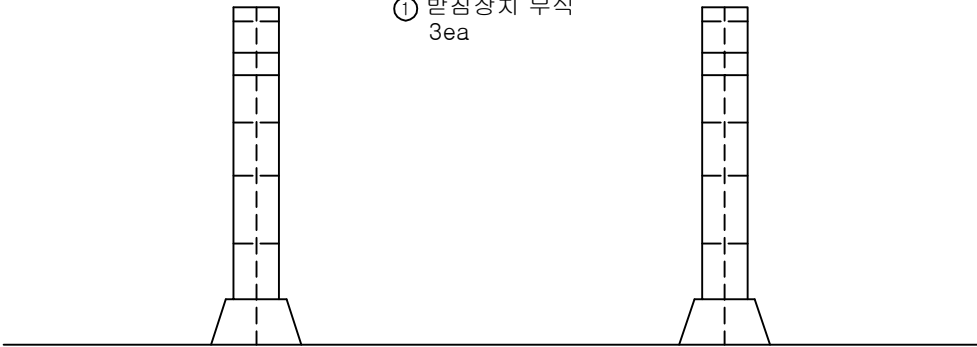
PIER 1

① 받침장치 부식  
3ea
