보 광 교

바닥판 상면 손상현황도

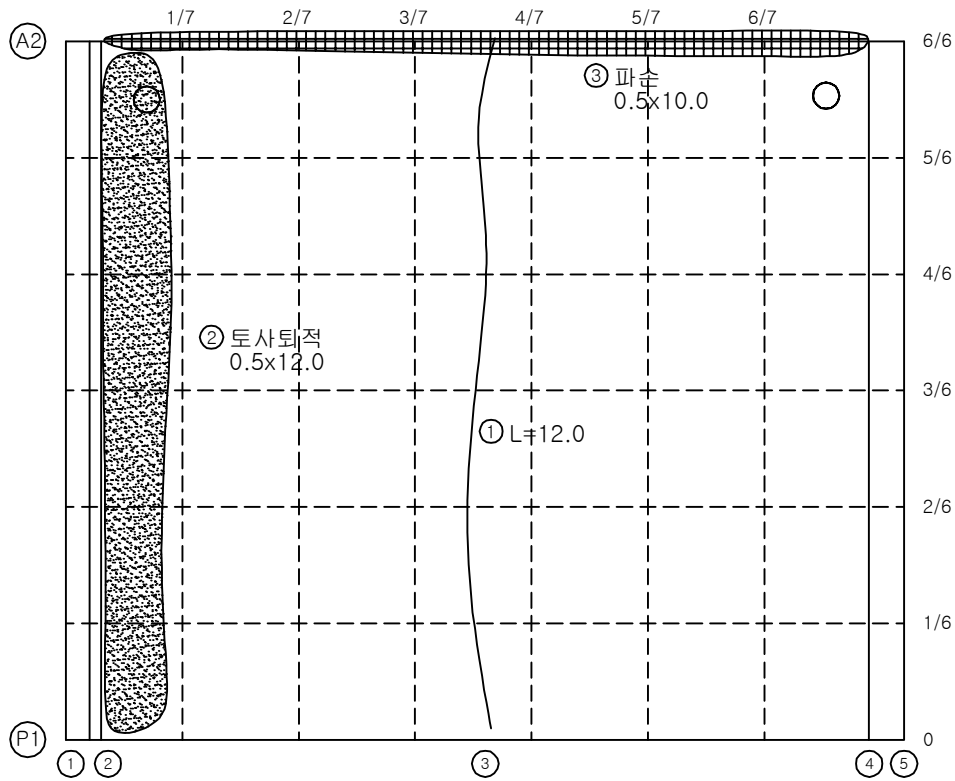
P1 ~ A2(S2)

바닥판 상면 손상현황도

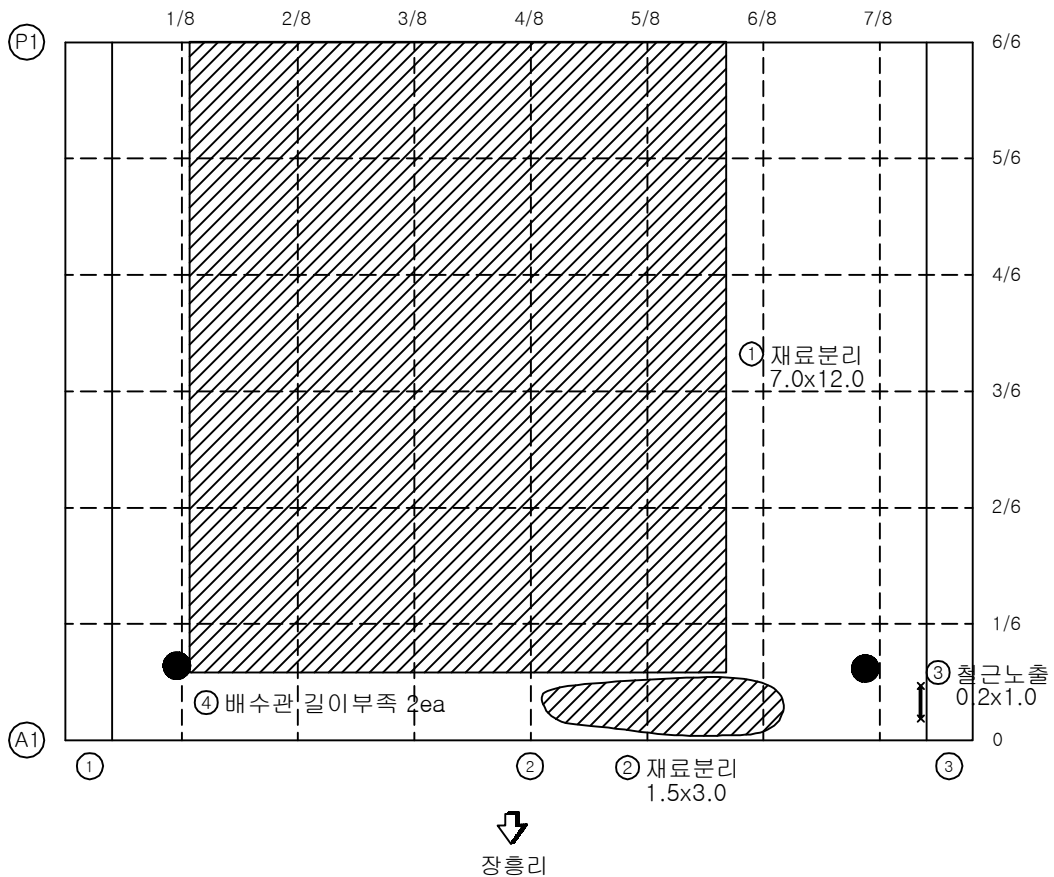
A1 ~ P1(S1)

바닥판 하면 손상현황도

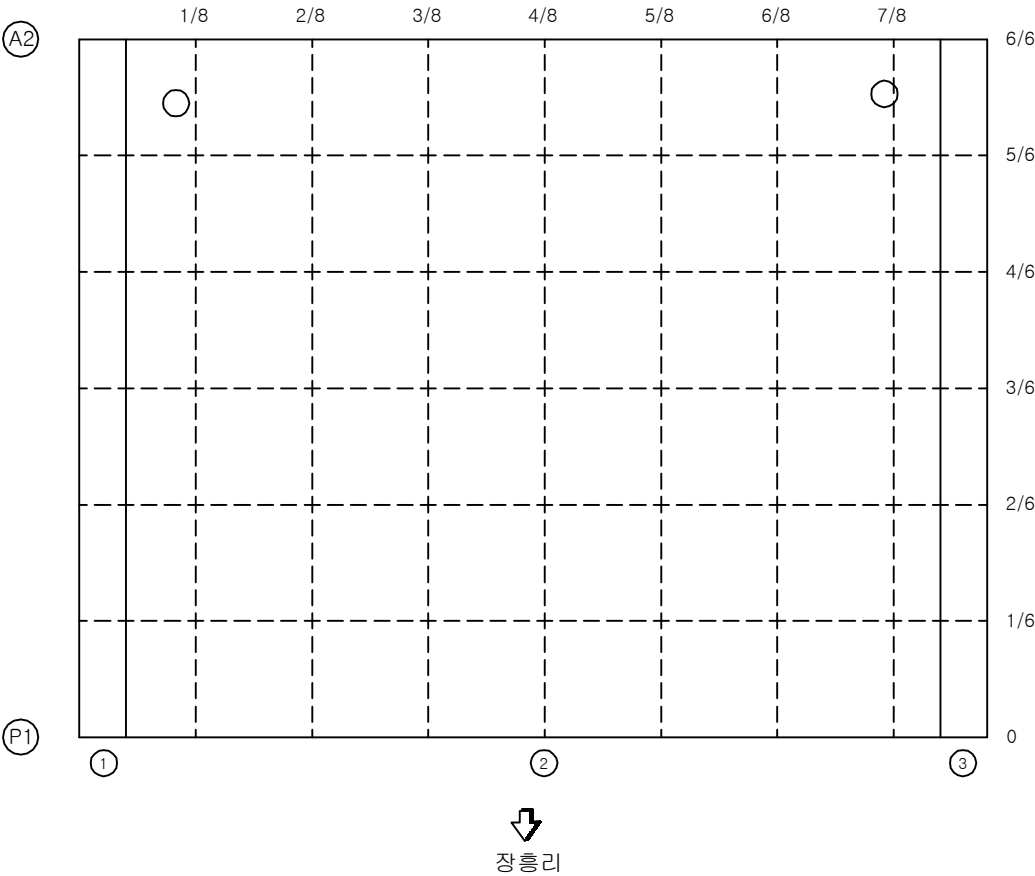
P1 ~ A2(S2)

바닥판 하면 손상현황도

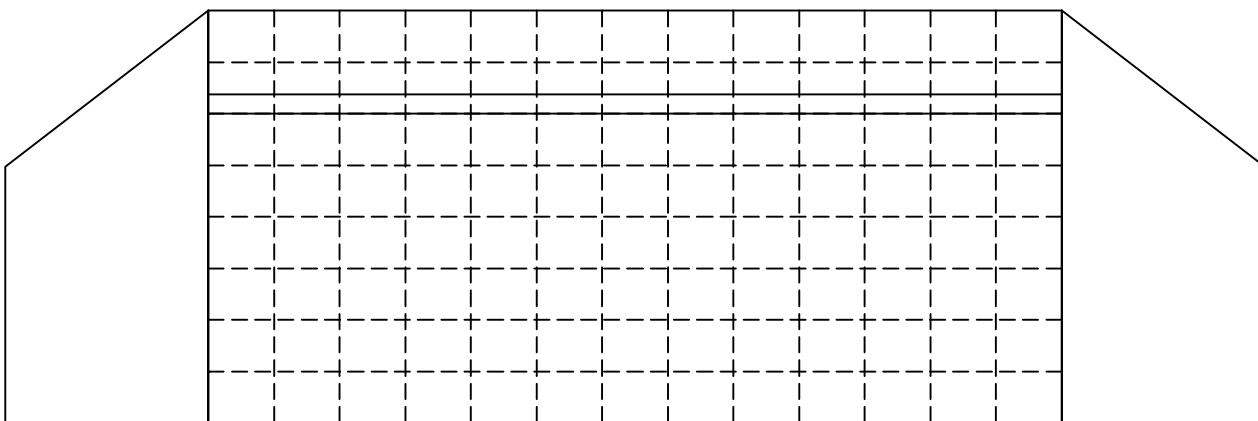
- ABUT 1 -

교대 손상현황도

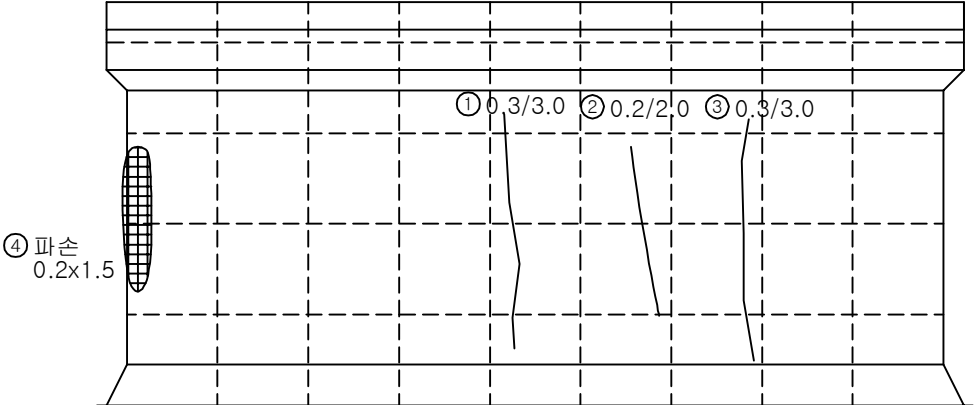
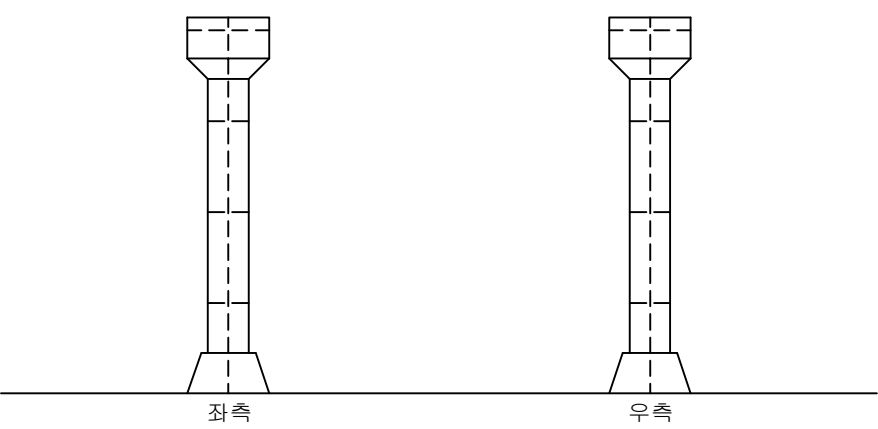
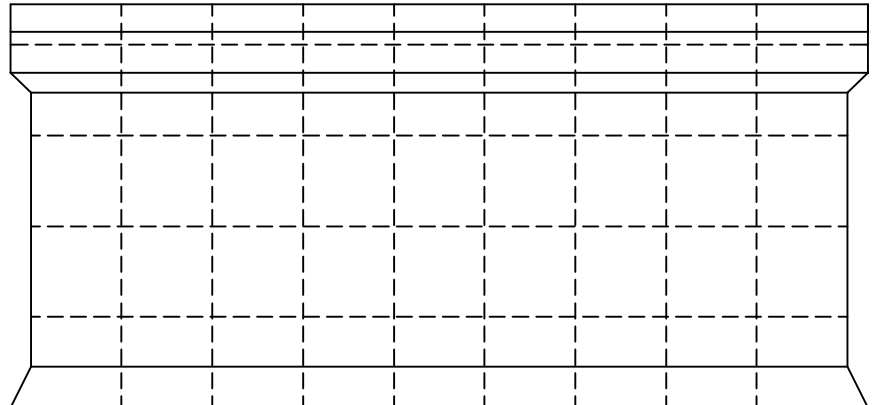
PIER 1

교각 손상현황도
