고 촌 교

바닥판 상면 손상현황도

바닥판 하면 손상현황도

교대 손상현황도

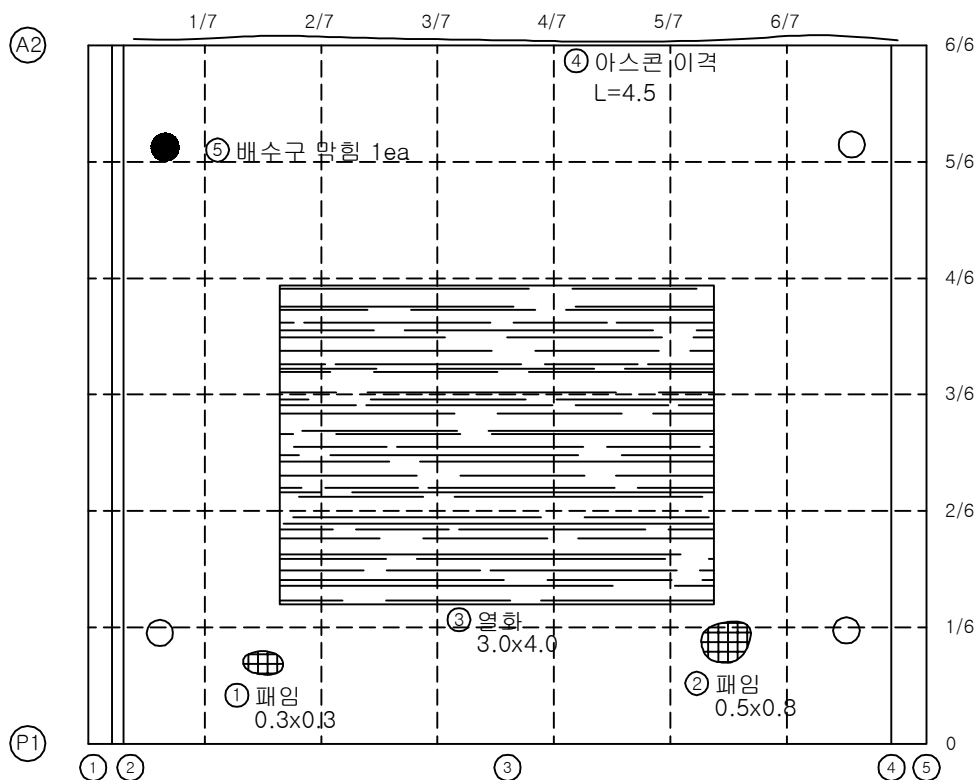
P1 ~ A2(S2)

바닥판 상면 손상현황도

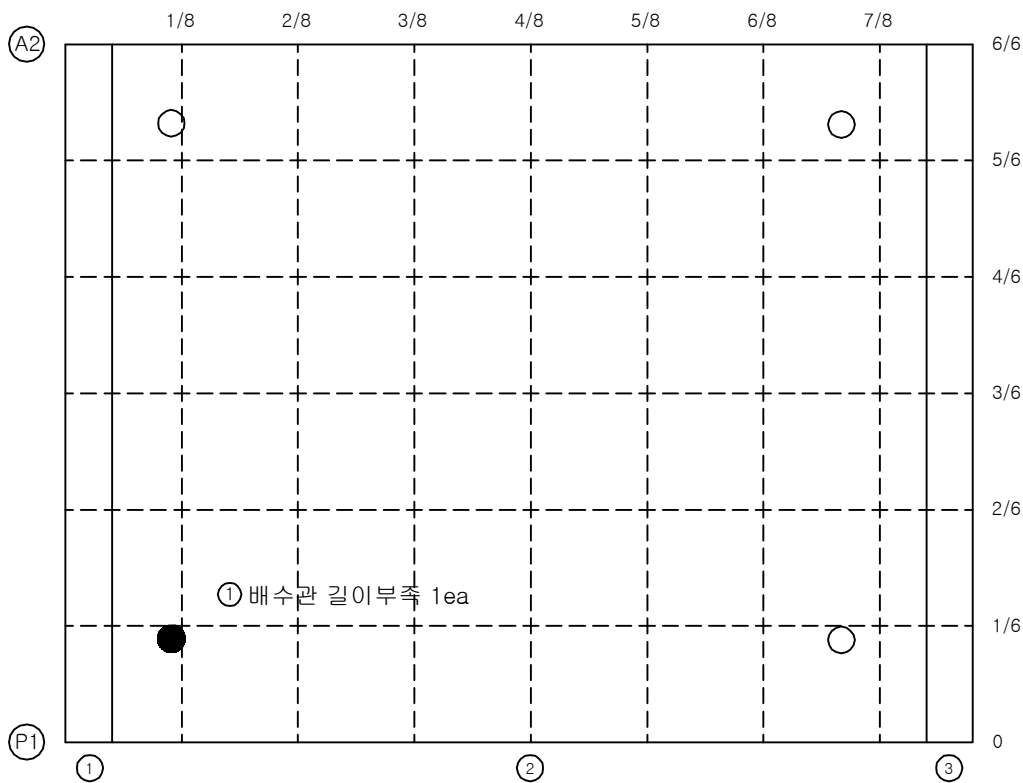
P1 ~ A2(S2)

바닥판 하면 손상현황도

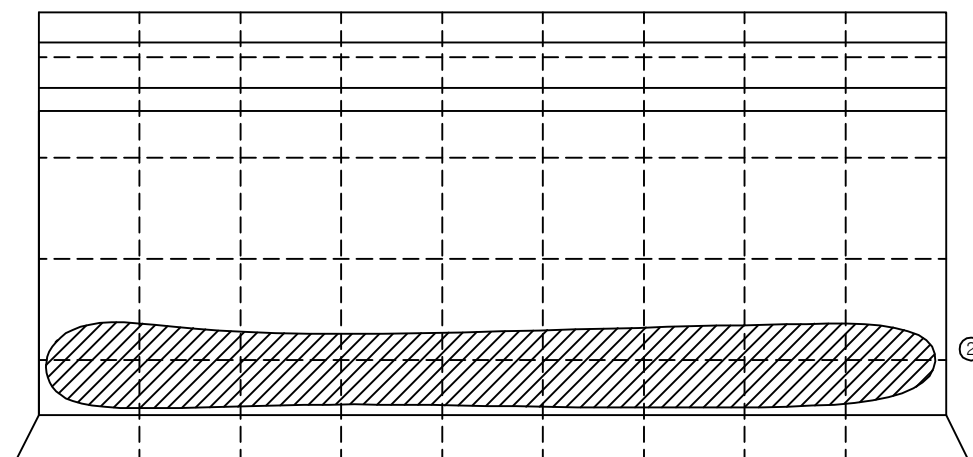
배면

② 재료분리  
1.0x4.0
