아랫담교

바닥판 상면 손상현황도

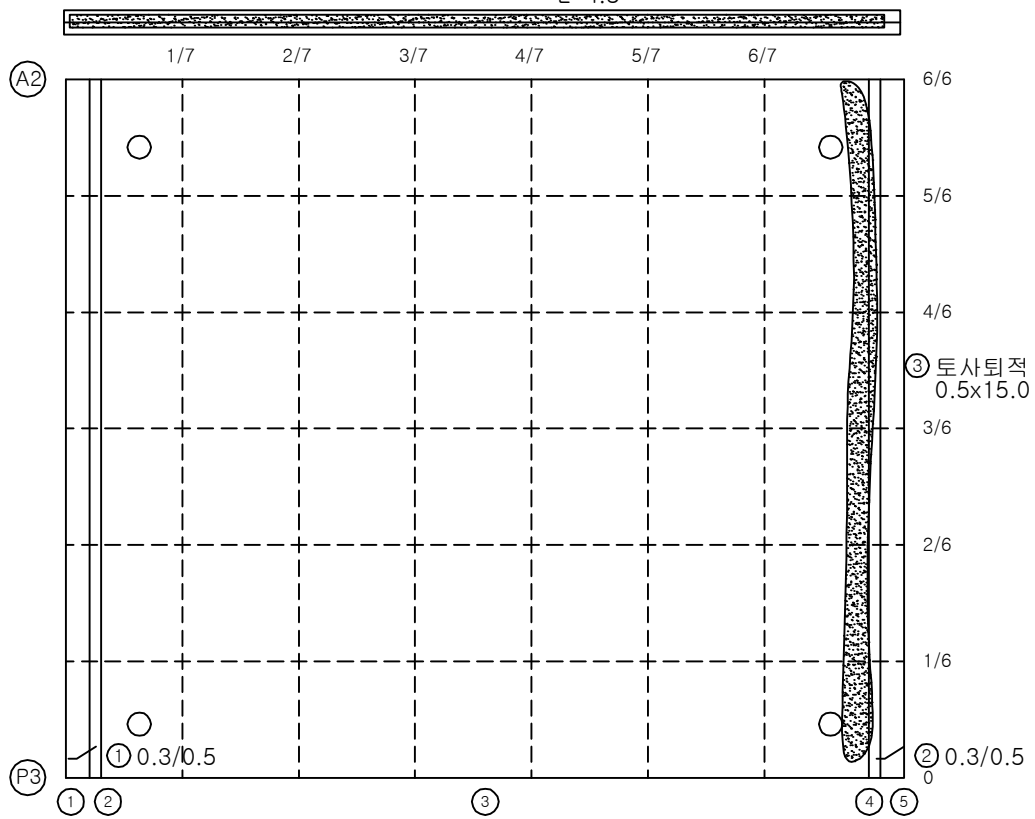
P3 ~ A2(S4)

④ 유간부 토사퇴적  
L=4.5
