천 남 1 교

바닥판 상면 손상현황도

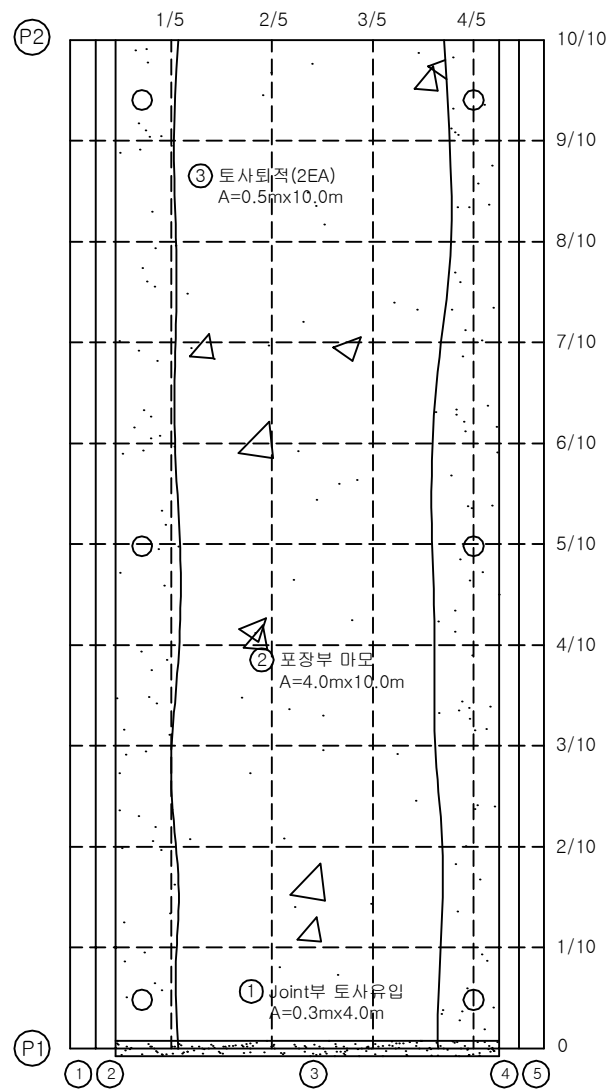
P1 ~ P2(S2)

바닥판 상면 손상현황도

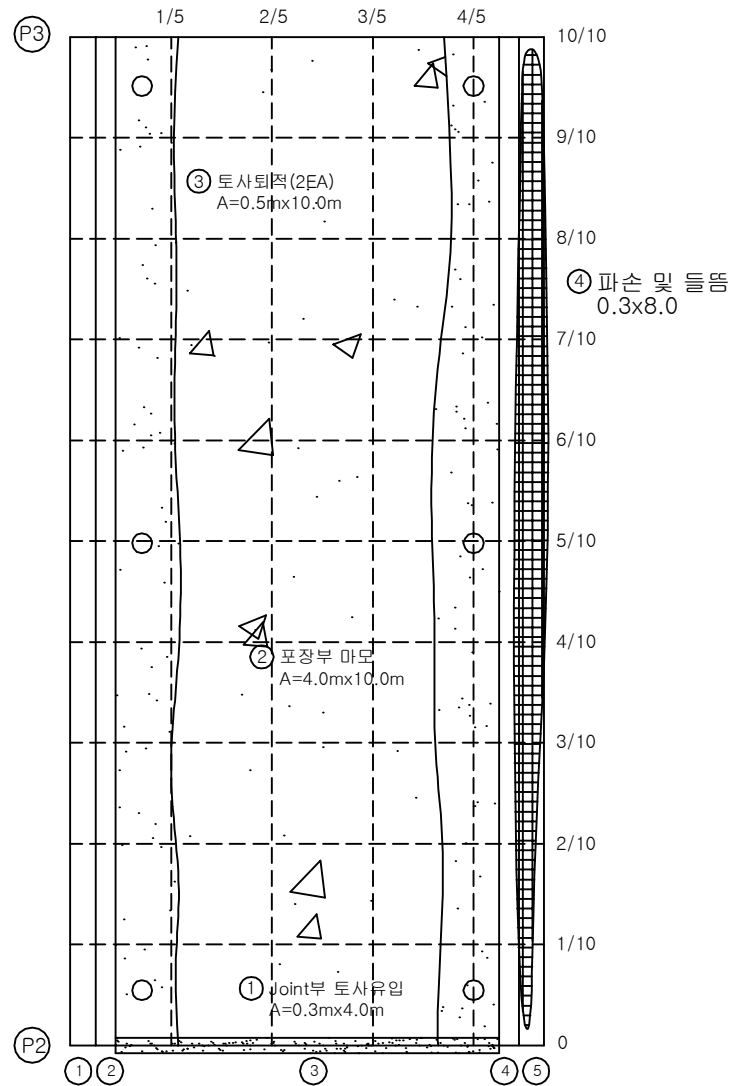
P2 ~ P3(S3)

바닥판 상면 손상현황도

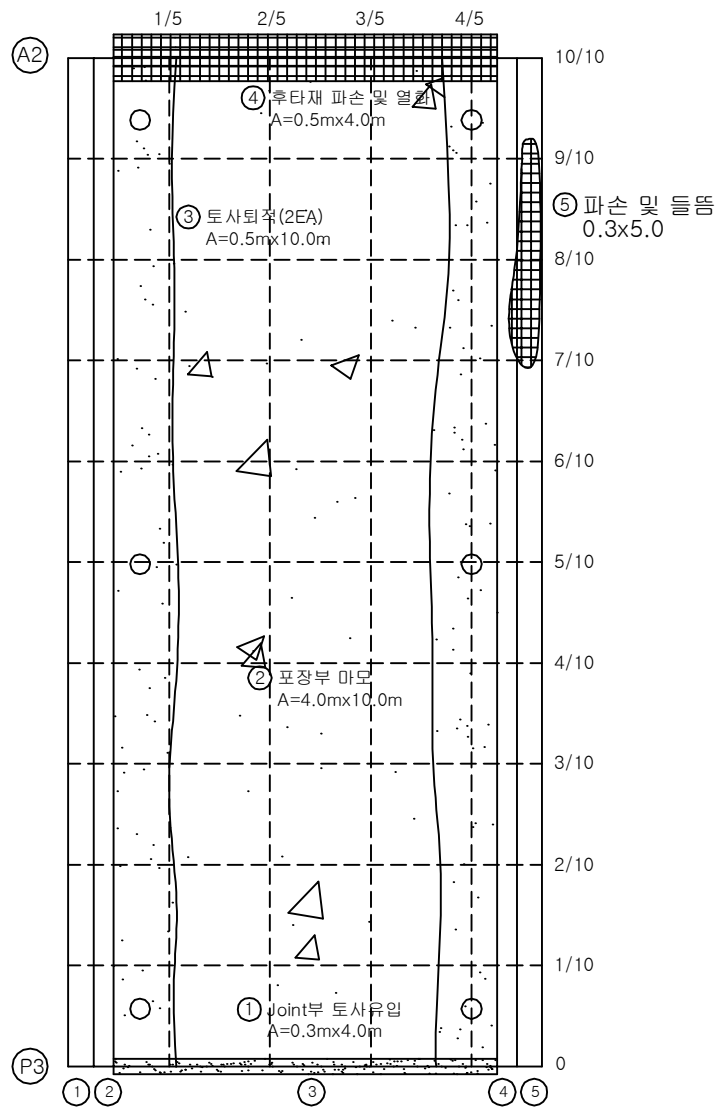
P3 ~ A2(S4)

바닥판 상면 손상현황도

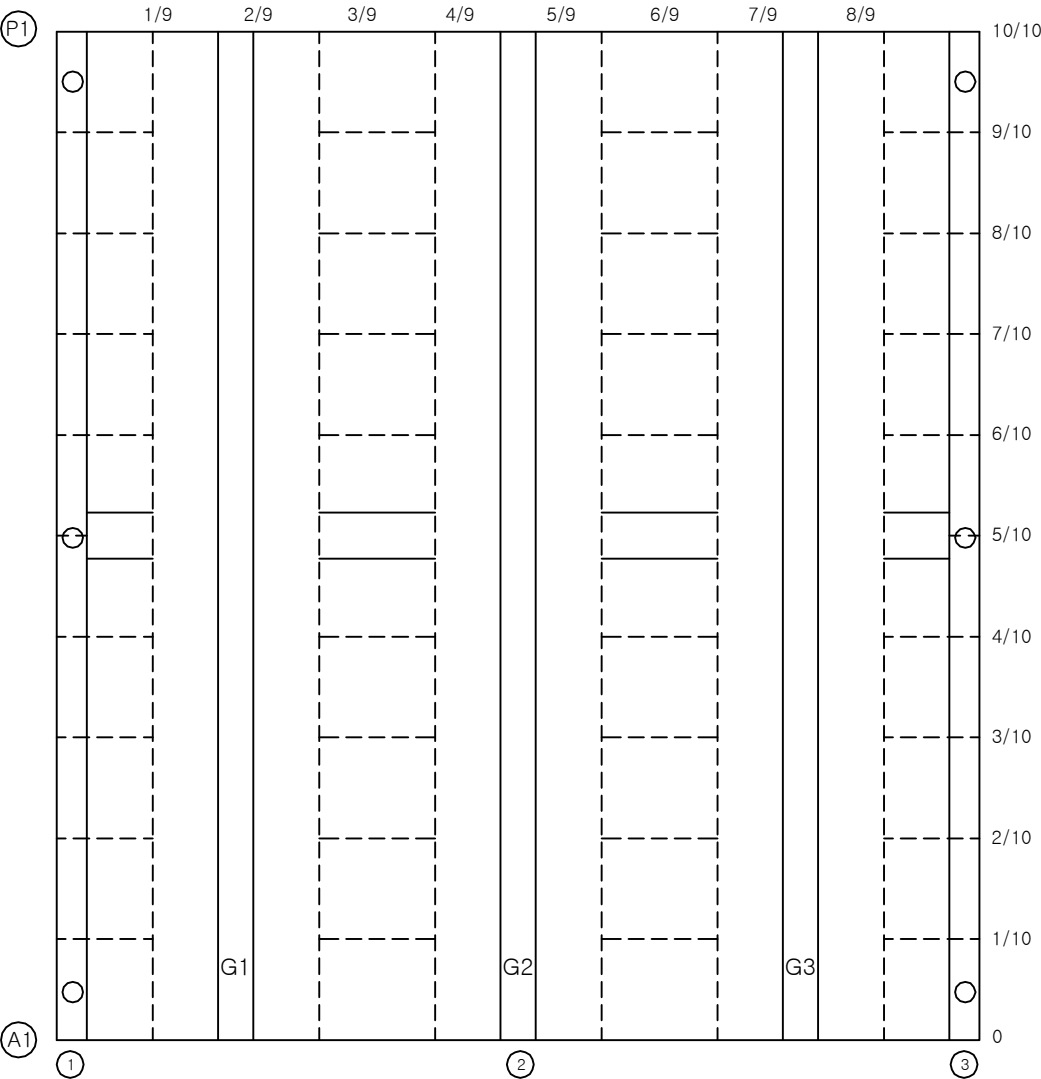
A1 ~ P1(S1)

바닥판 하면 손상현황도

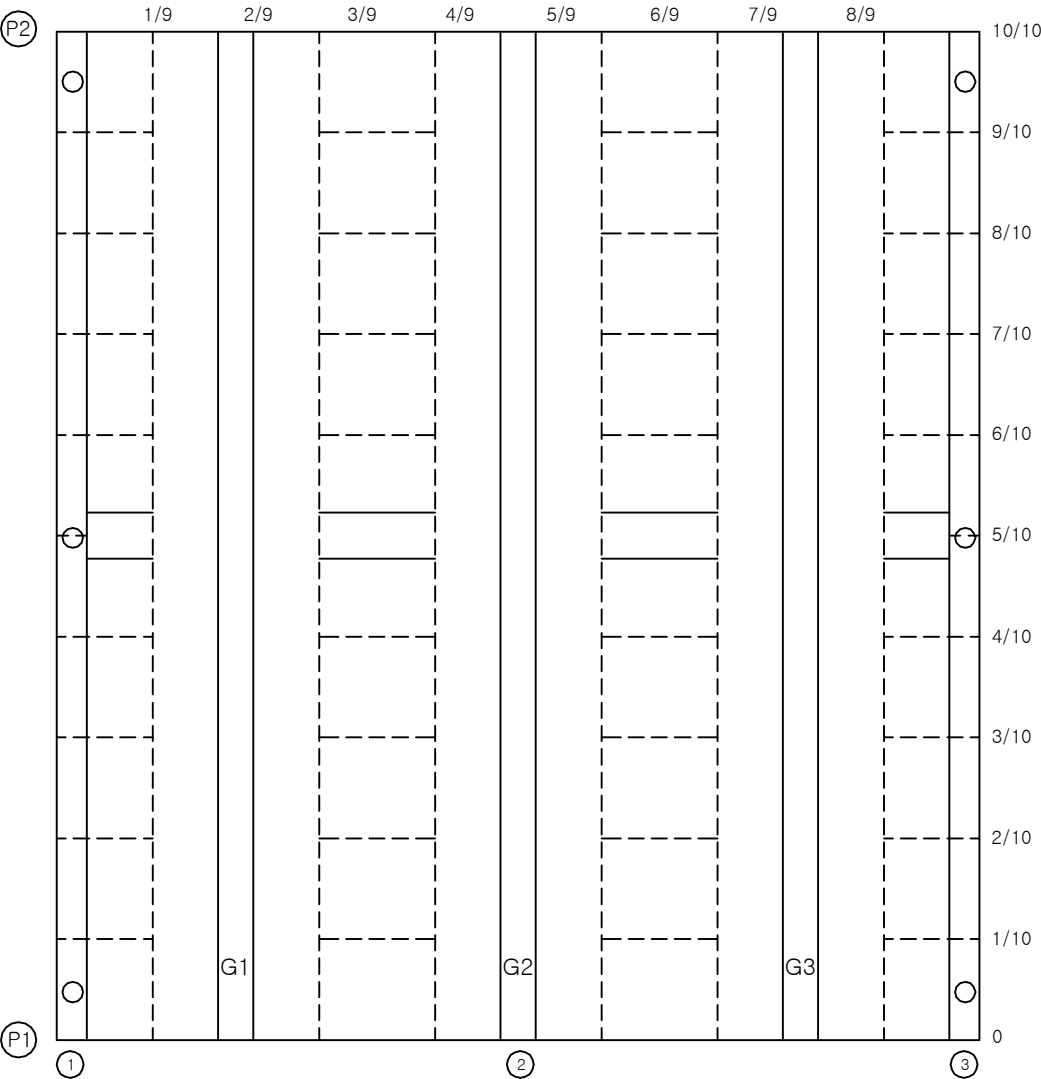
P1 ~ P2(S2)

바닥판 하면 손상현황도

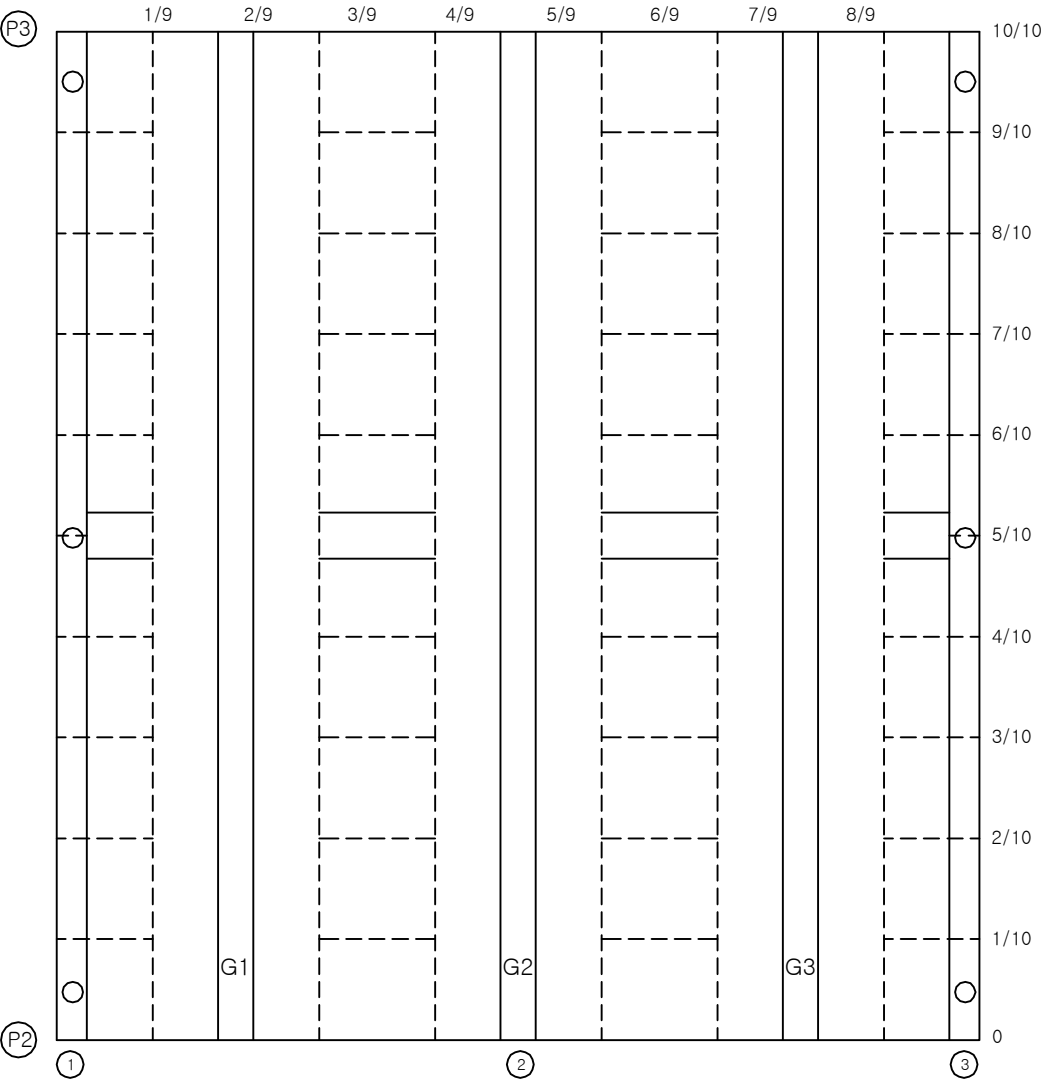
P2 ~ P3(S3)

바닥판 하면 손상현황도

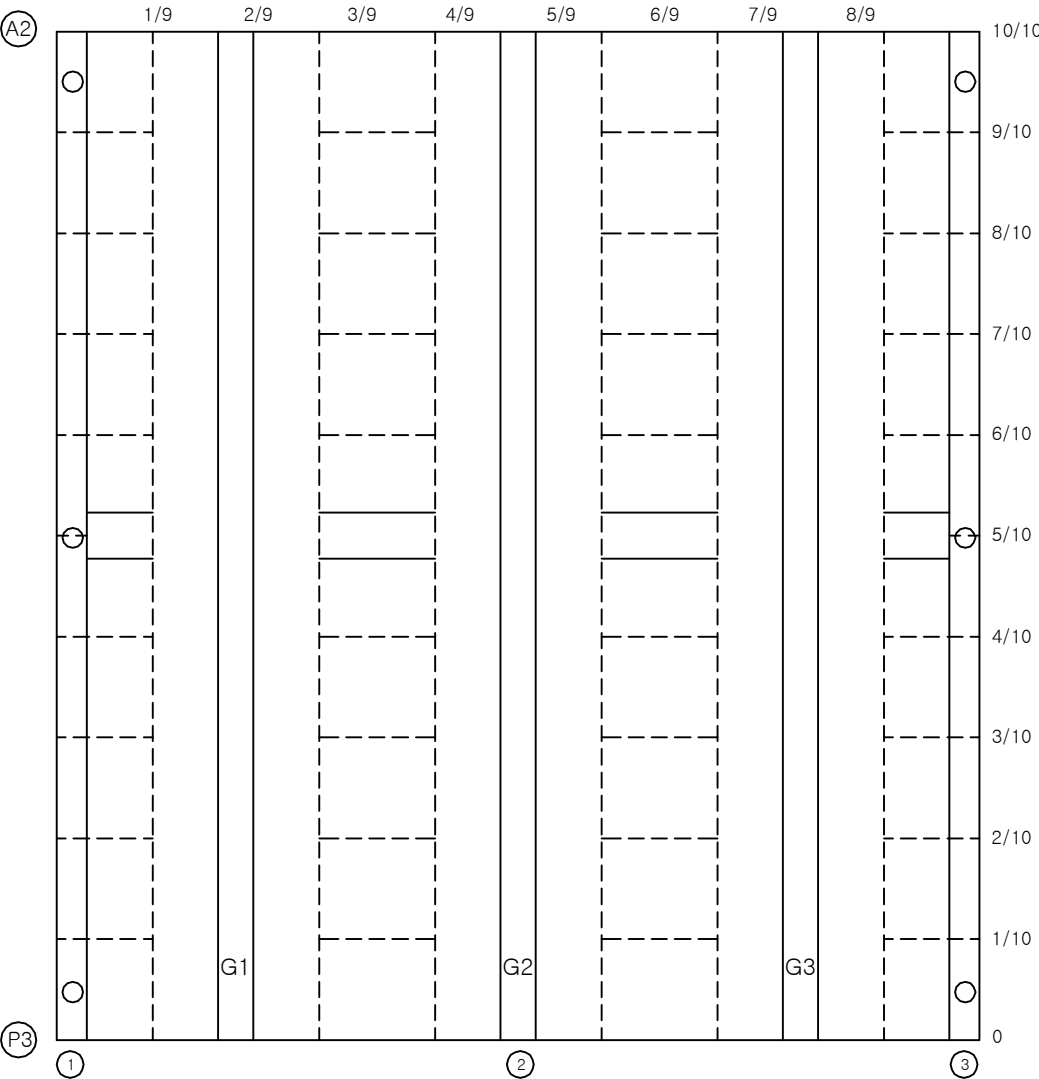
P3 ~ A2(S4)

바닥판 하면 손상현황도

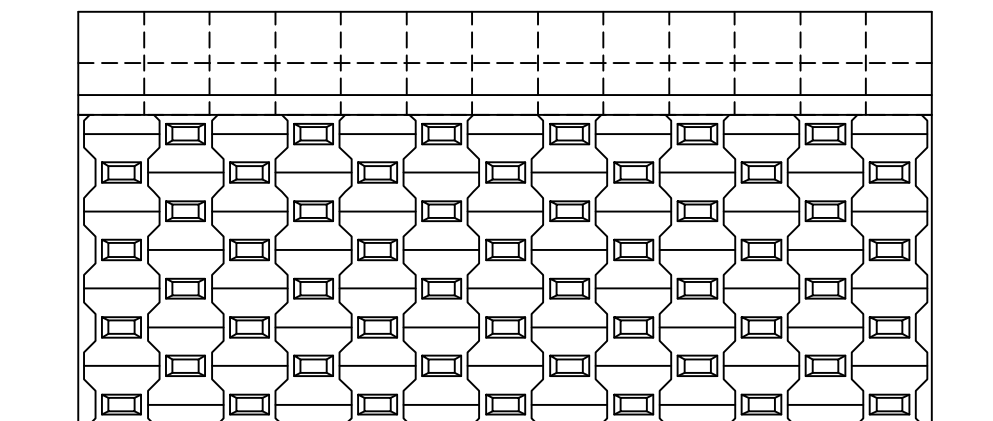
- ABUT 1 -

교대 손상현황도

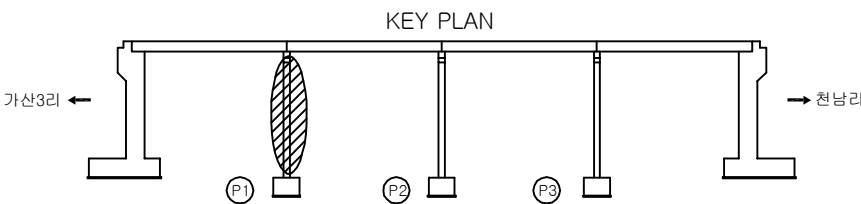
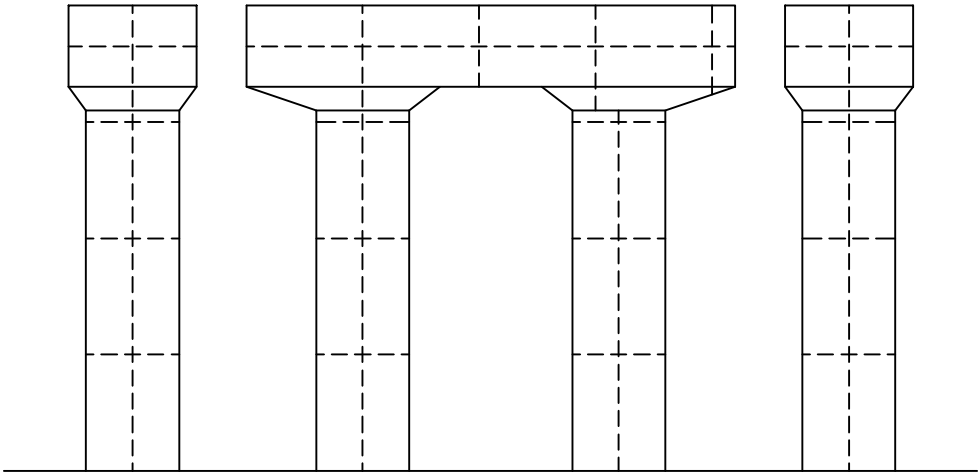
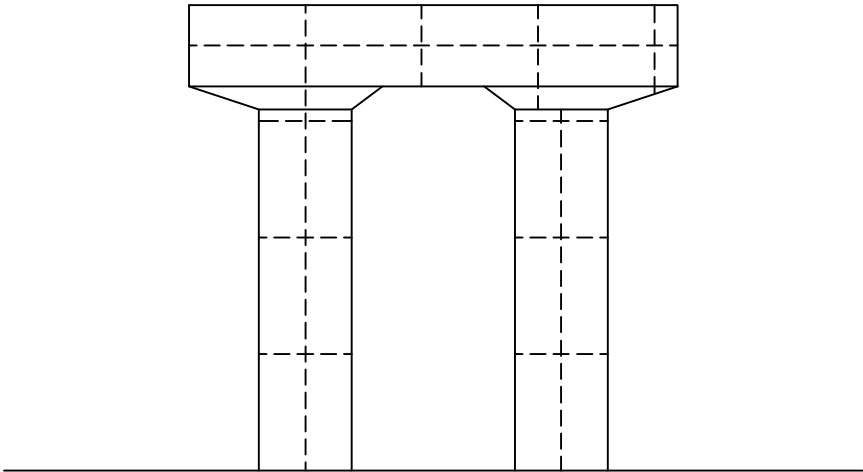
PIER 1

교각 손상현황도

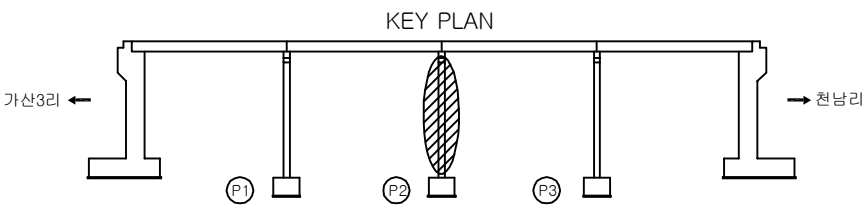
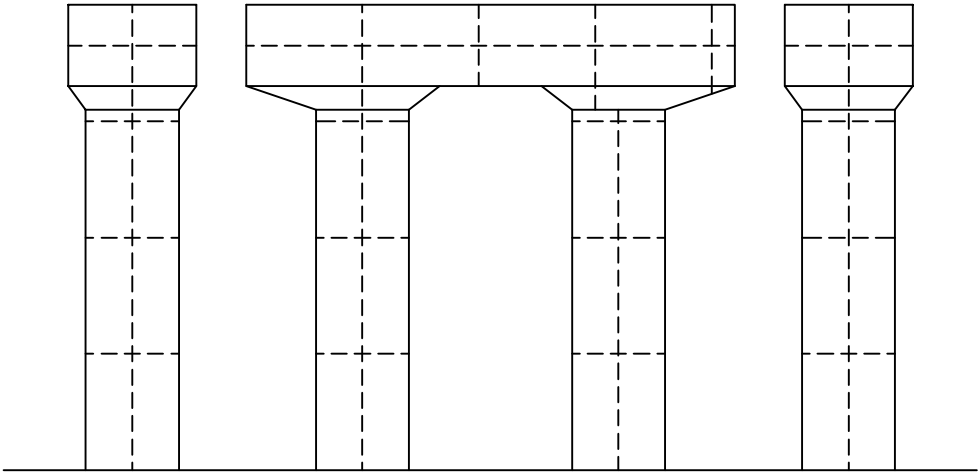
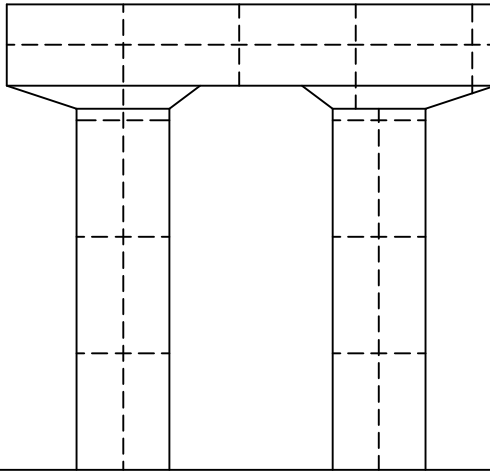
PIER 2

교각 손상현황도

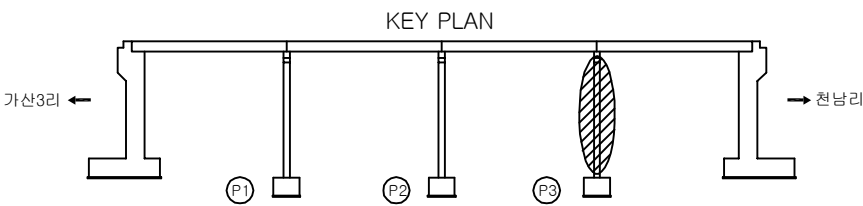
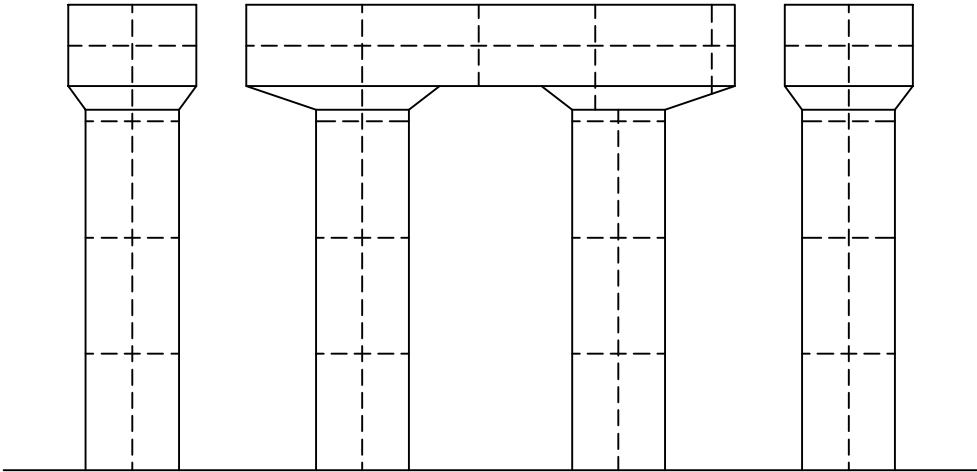
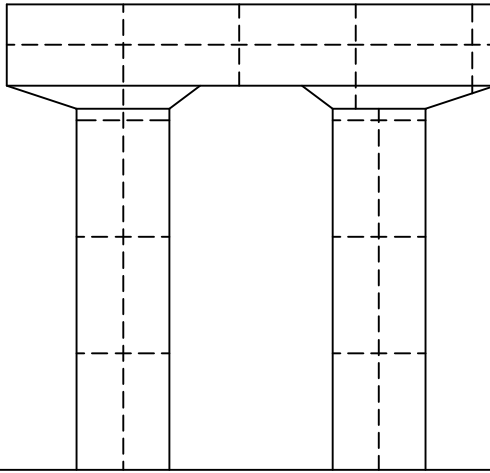
PIER 3

교각 손상현황도
