당 미 1 교

바닥판 상면 손상현황도

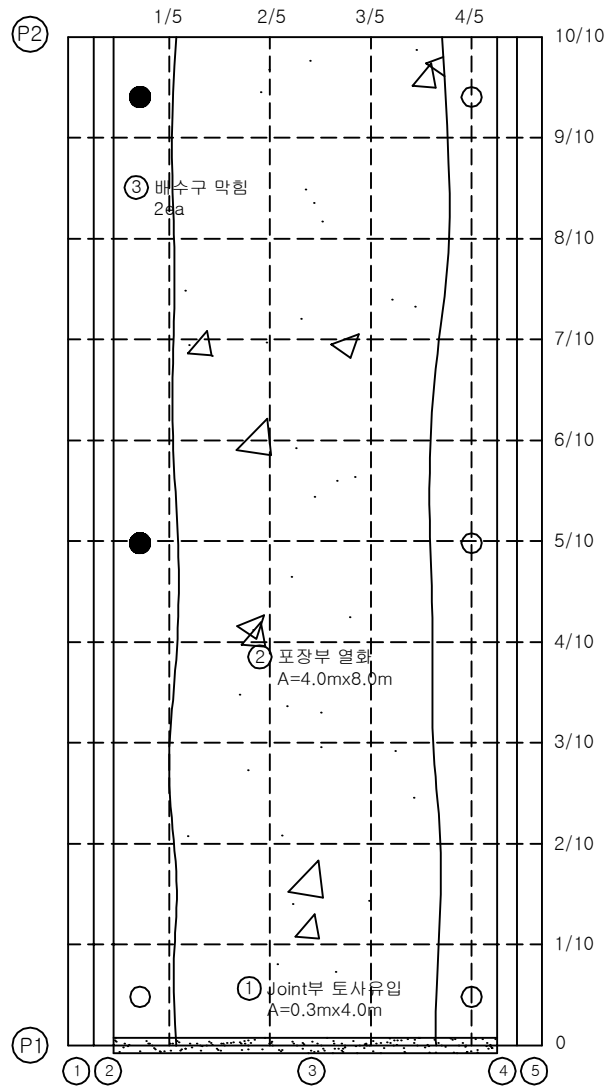
P1 ~ P2(S2)

바닥판 상면 손상현황도

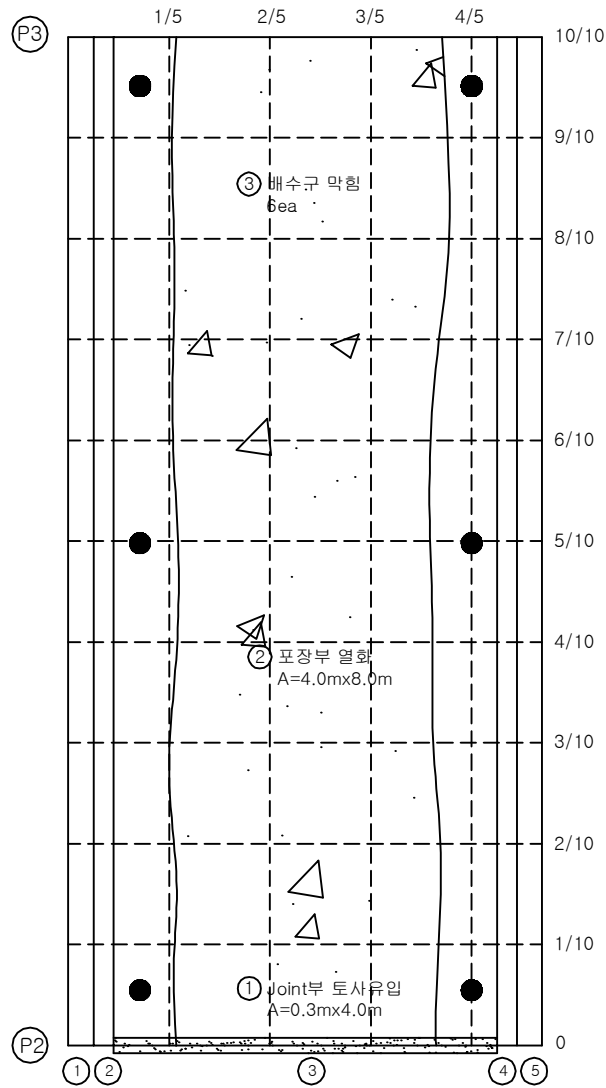
P2 ~ P3(S3)

바닥판 상면 손상현황도

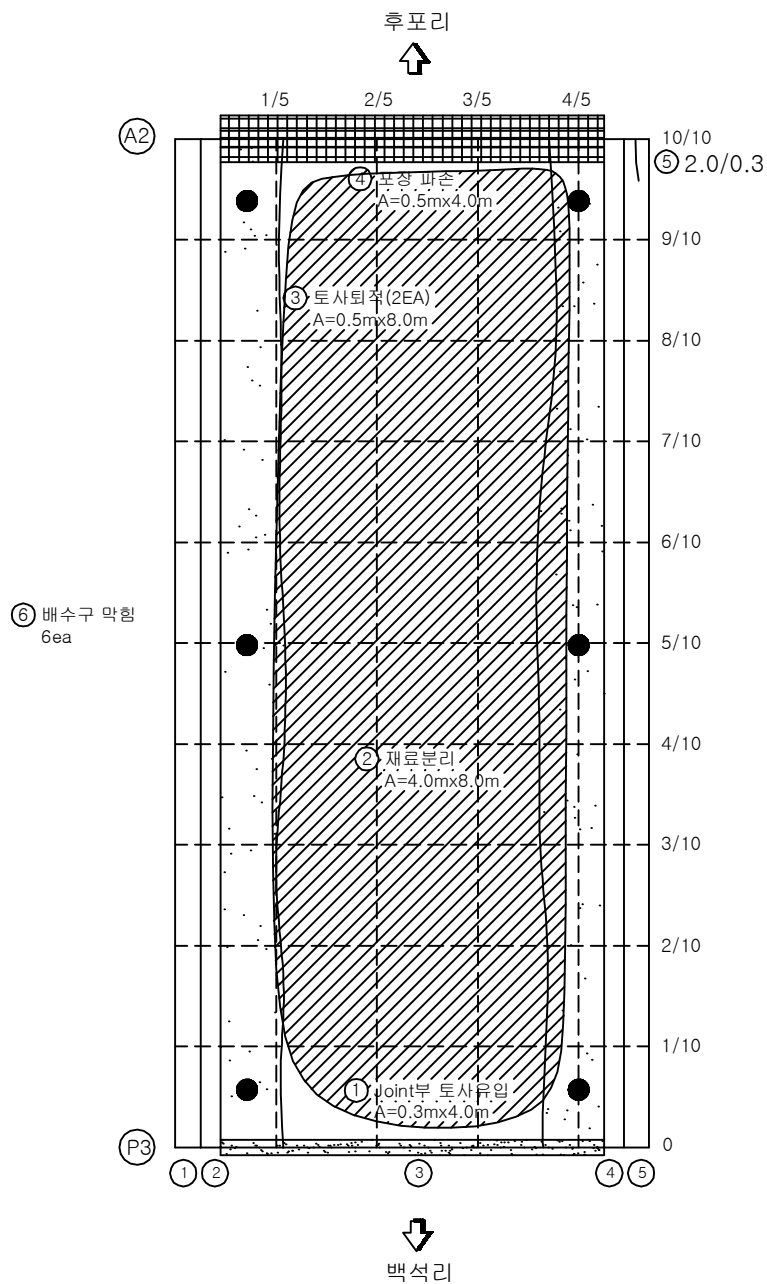
P3 ~ A2(S4)

바닥판 상면 손상현황도

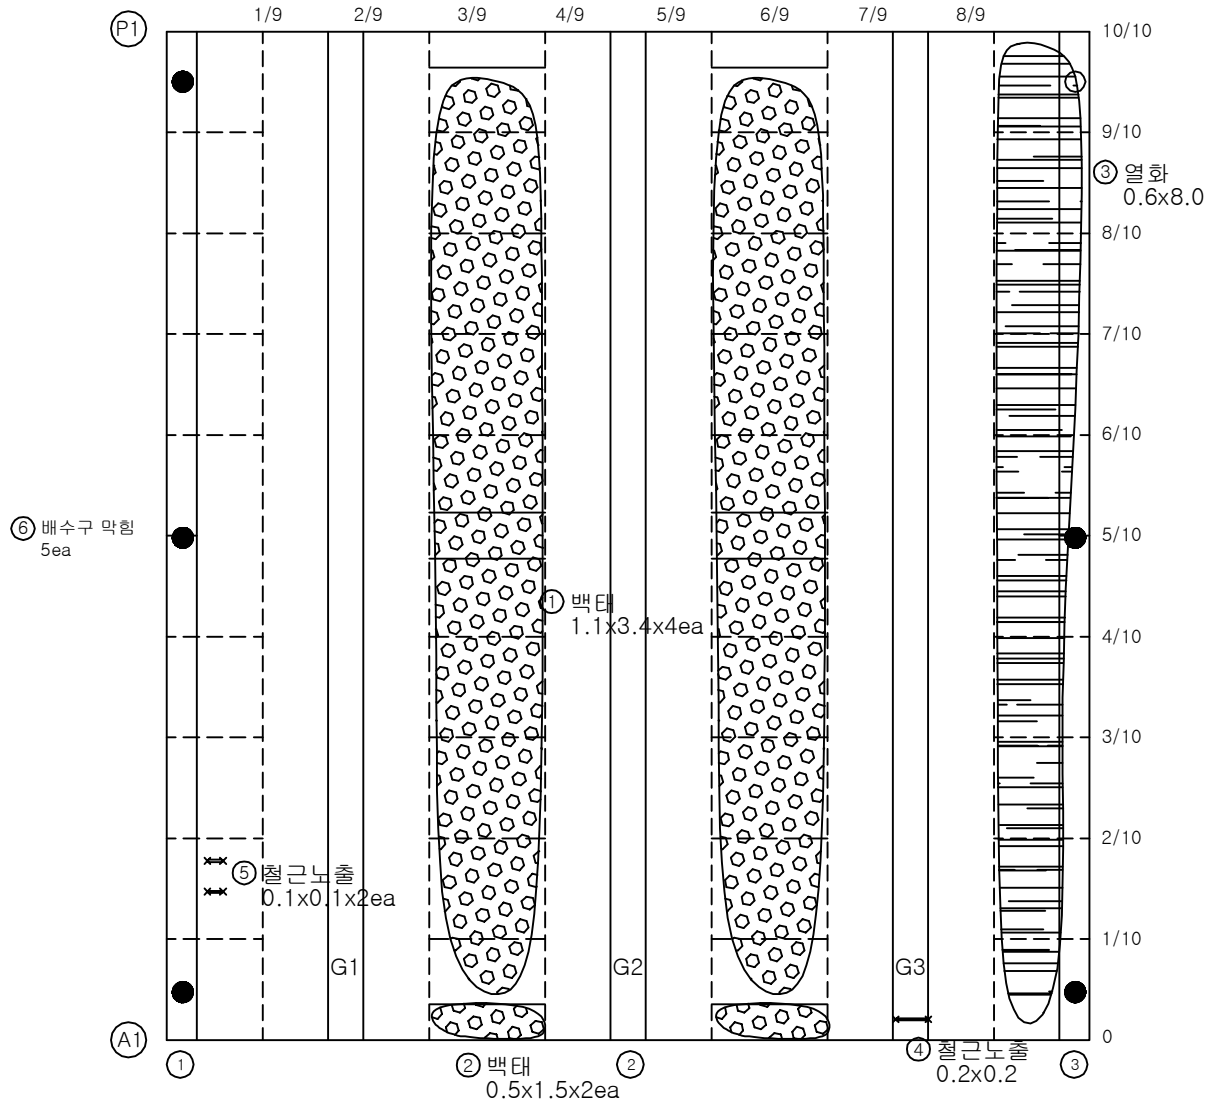
A1 ~ P1(S1)

바닥판 하면 손상현황도

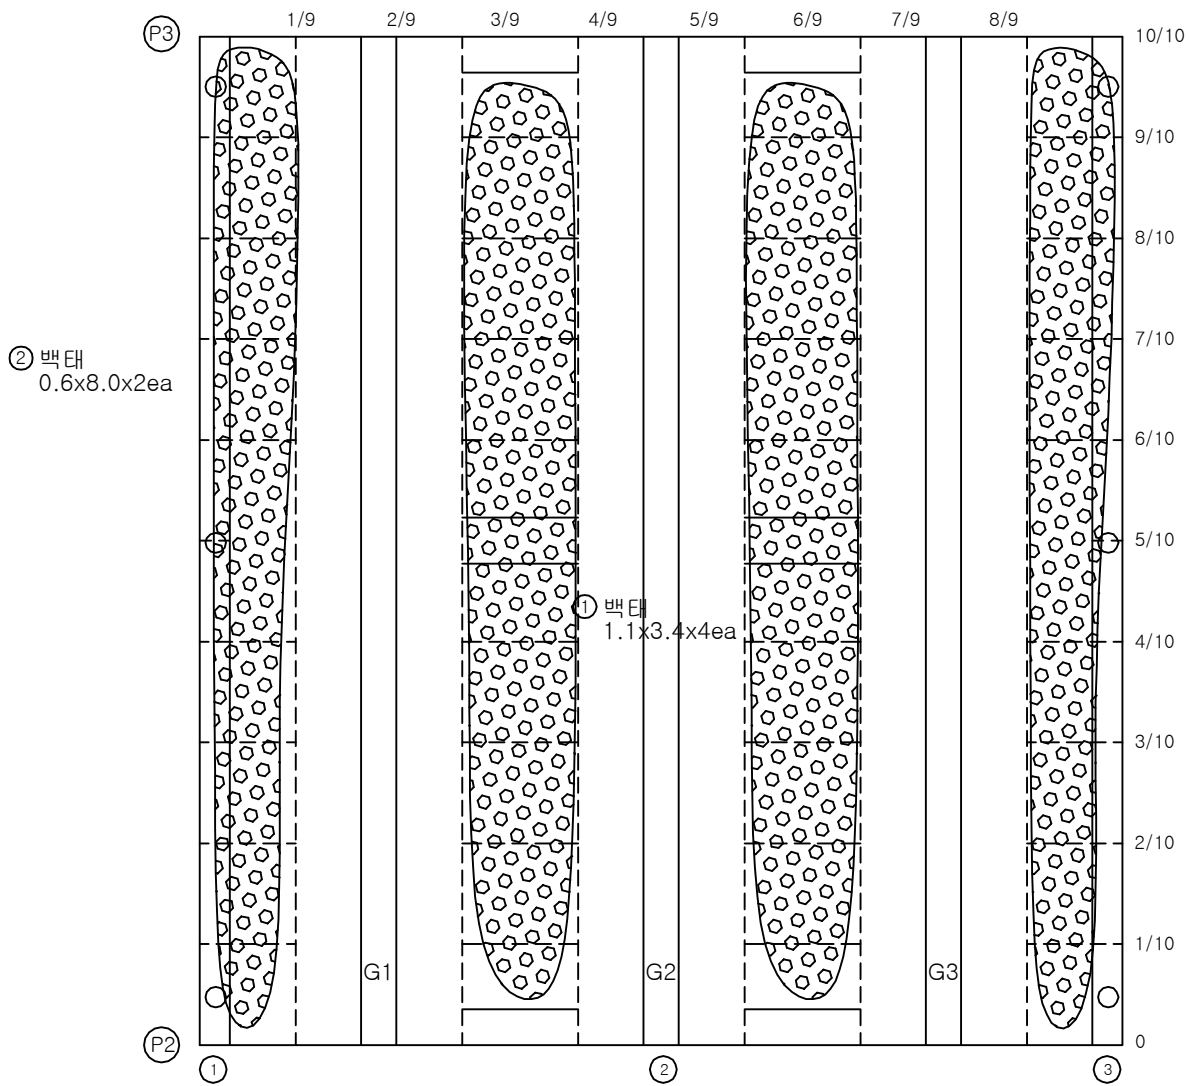
P2 ~ P3(S3)

바닥판 하면 손상현황도

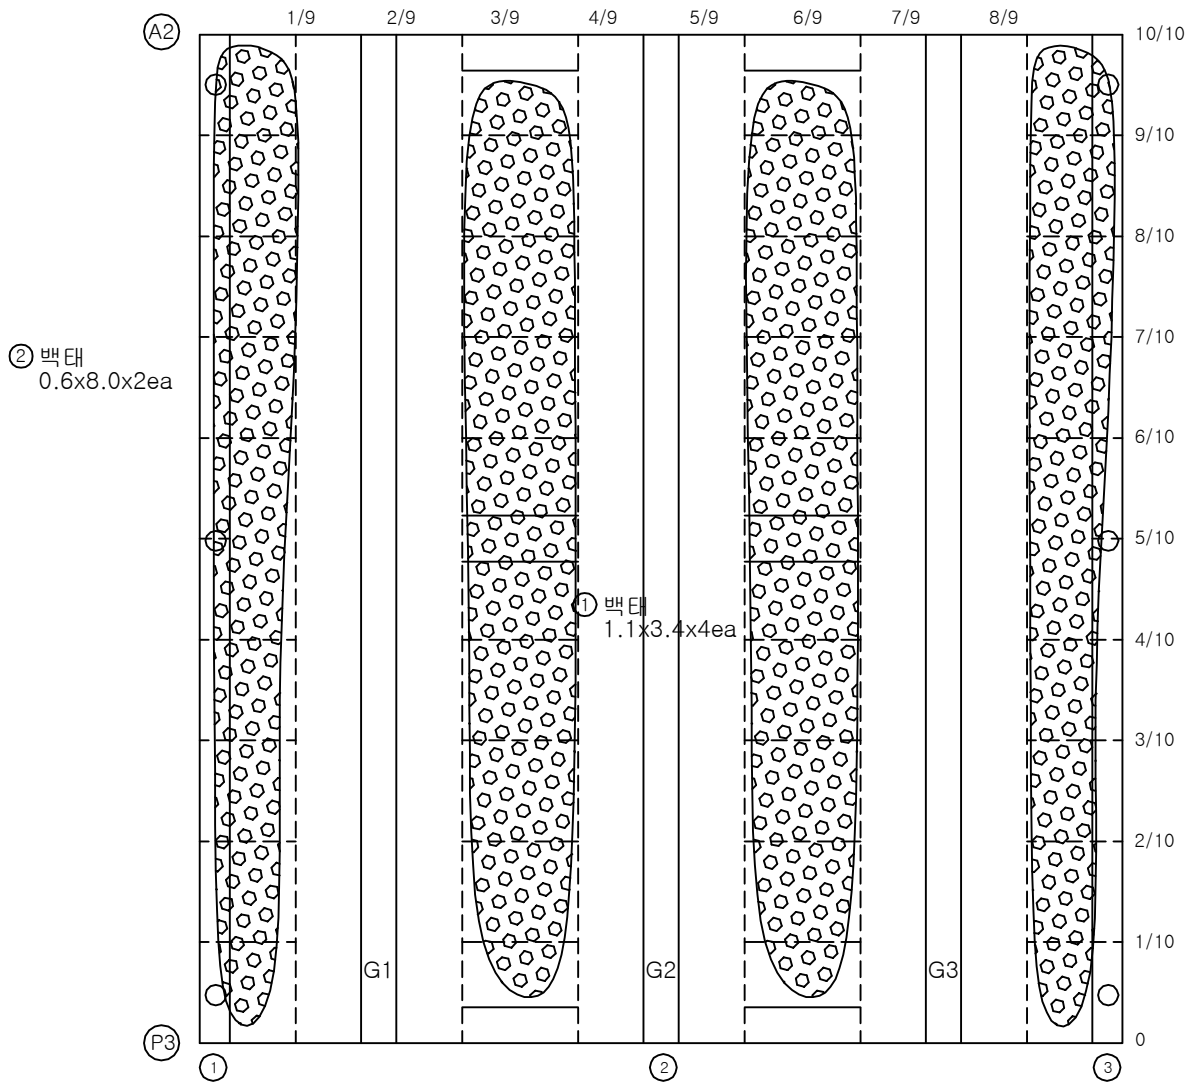
P3 ~ A2(S4)

바닥판 하면 손상현황도

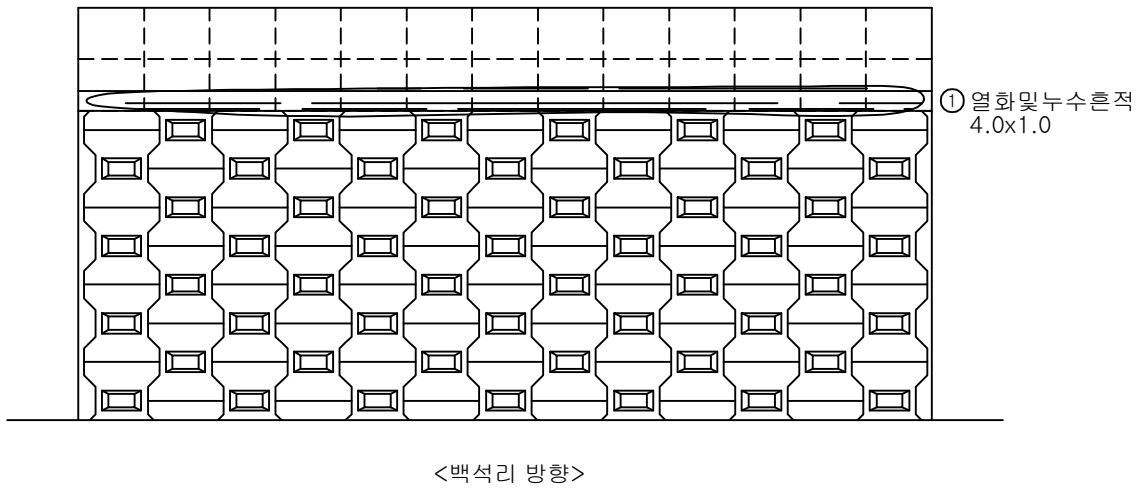
- ABUT 1 -

교대 손상현황도

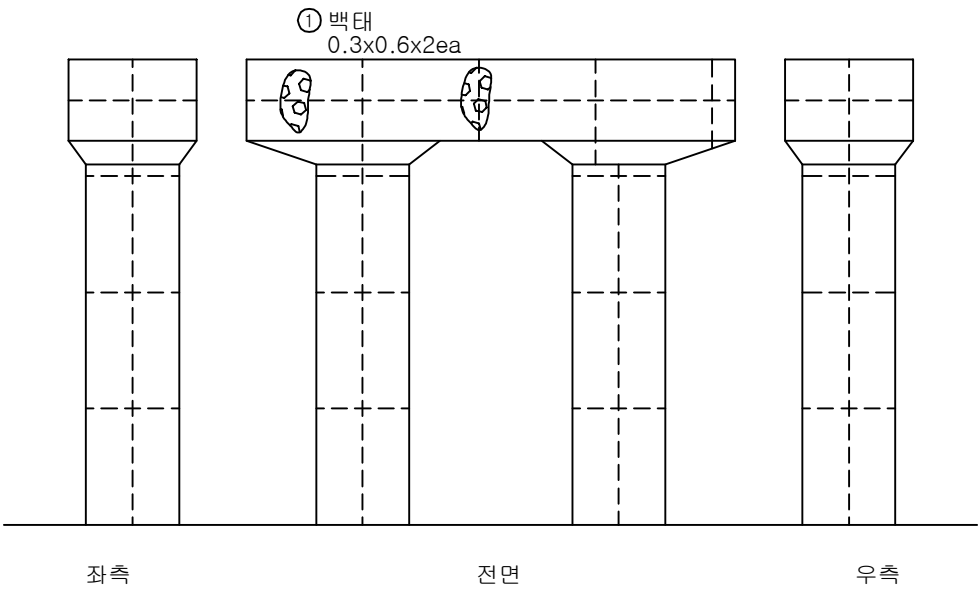
PIER 1

교각 손상현황도

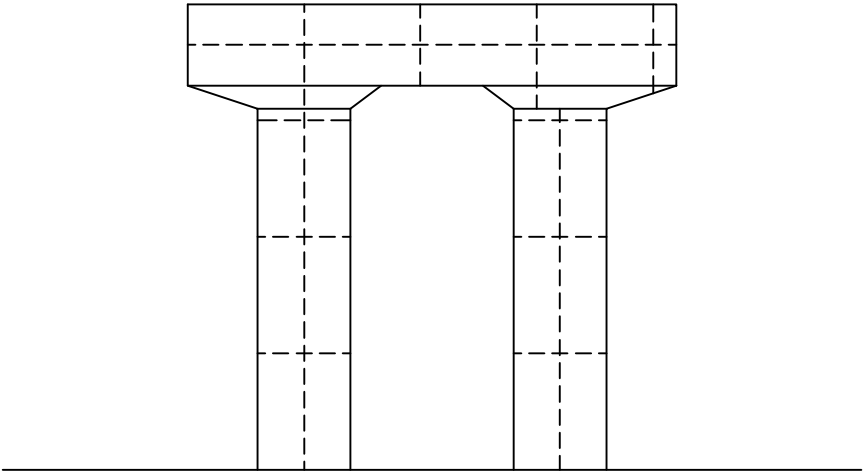
PIER 2

교각 손상현황도

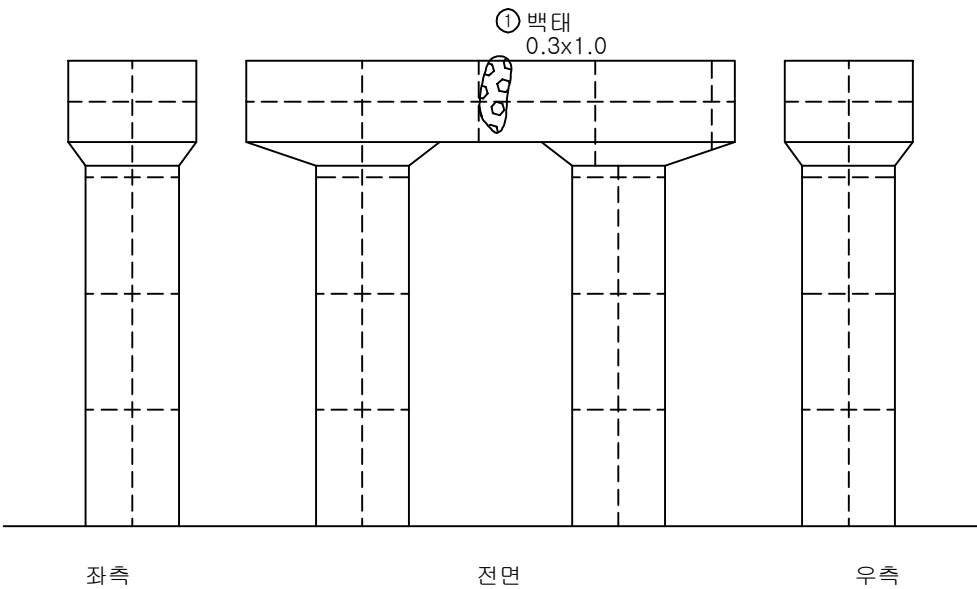
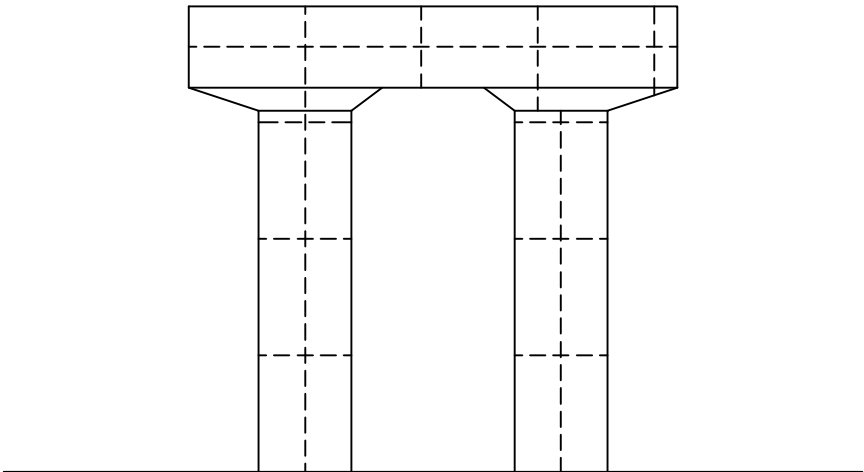
PIER 3

교각 손상현황도
