당 산 교

바닥판 상면 손상현황도

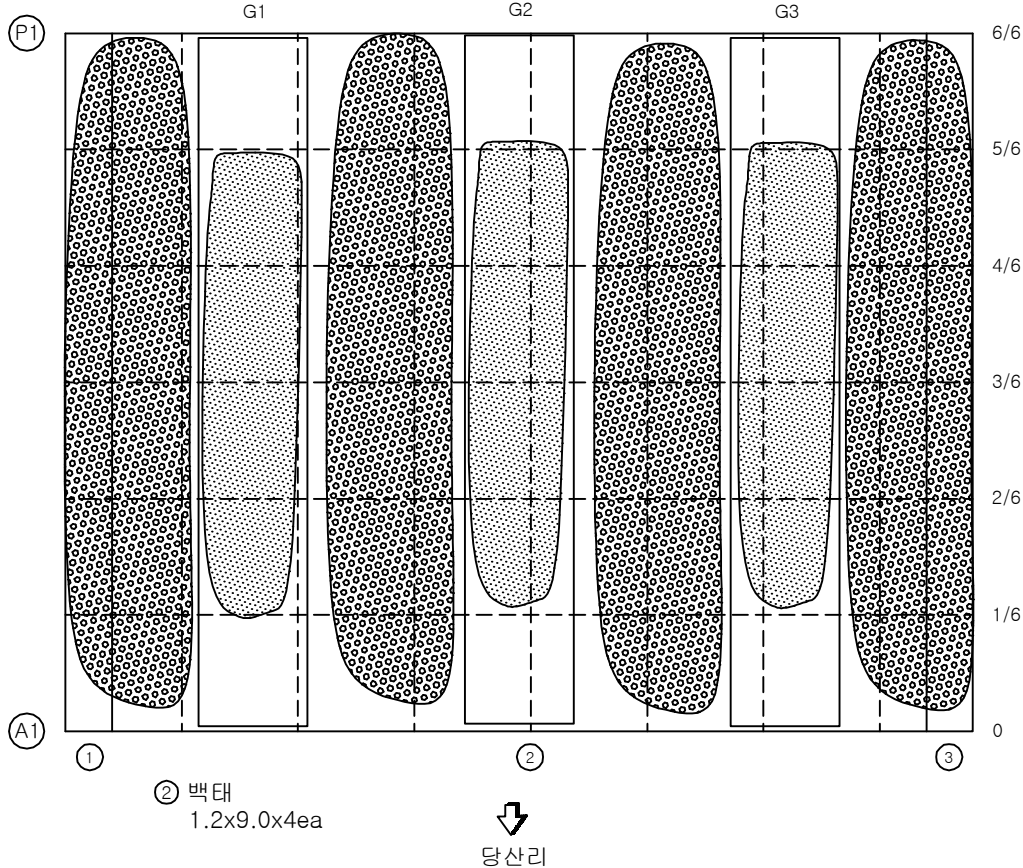
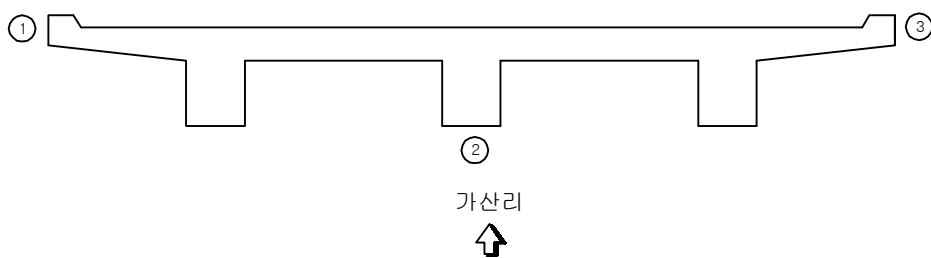
A1 ~ P1(S1)

① 보강철판부식  
0.5x6.0x3ea

② 백태  
1.2x9.0x4ea

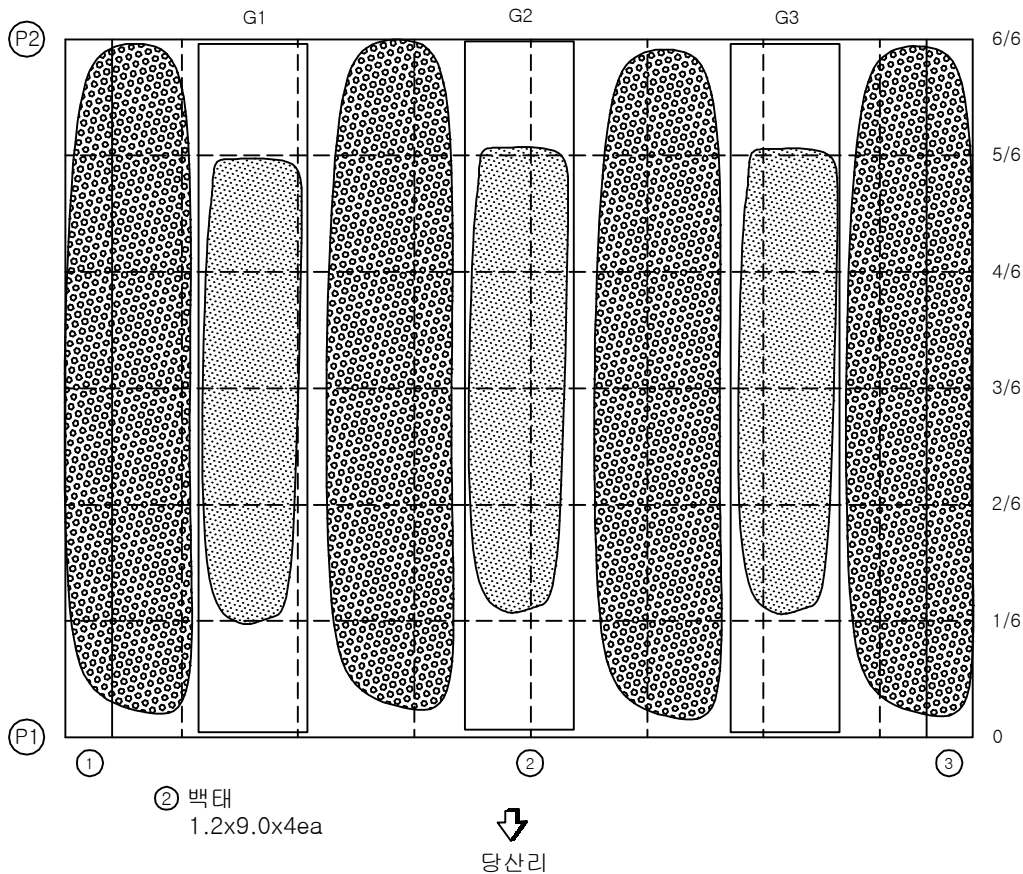
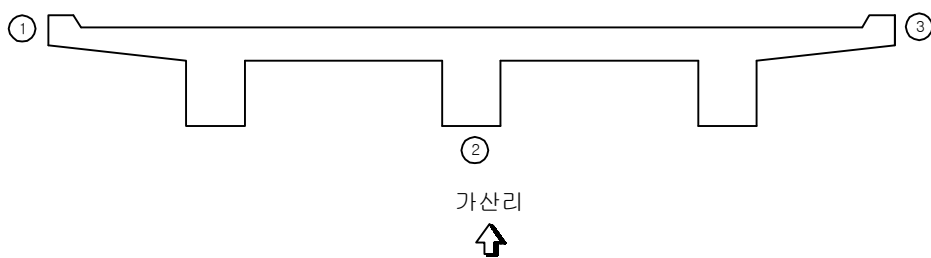
P1 ~ P2(S2)

① 보강철판부식  
0.5x6.0x3ea

② 백태  
1.2x9.0x4ea

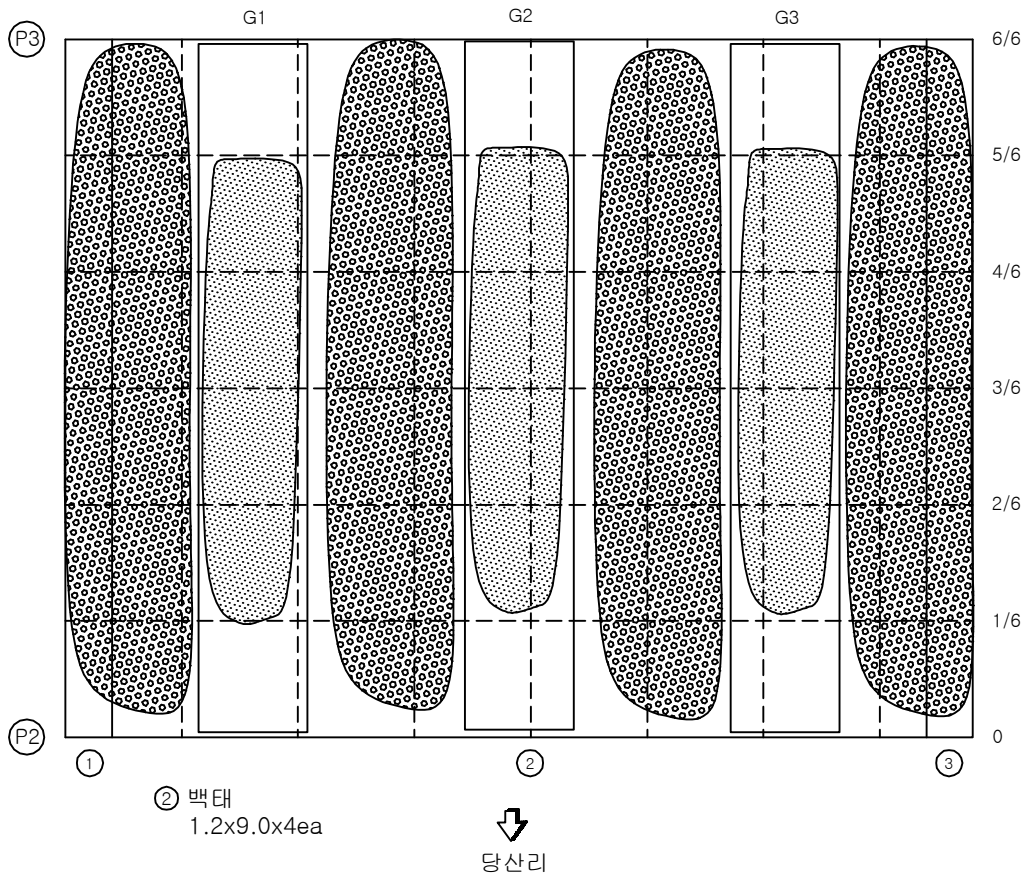
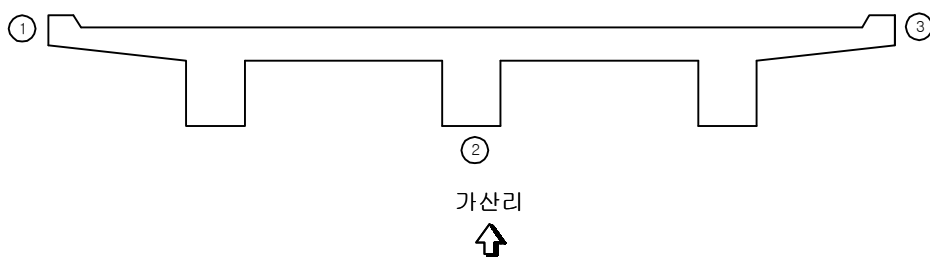
P2 ~ P3(S3)

① 보강철판부식  
0.5x6.0x3ea

② 백태  
1.2x9.0x4ea

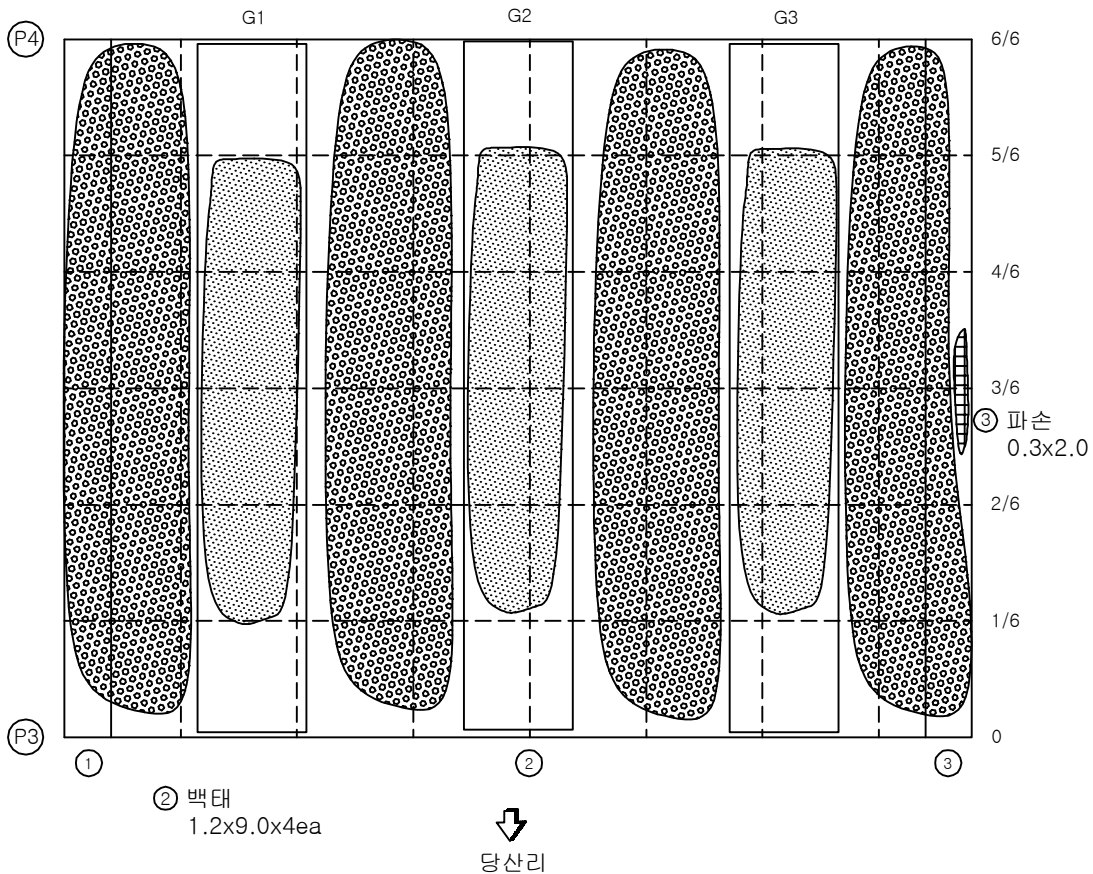
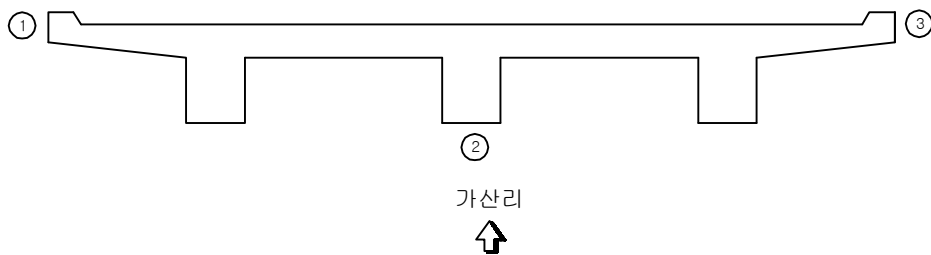
P3 ~ P4(S4)

① 보강철판부식  
0.5x6.0x3ea

② 백태  
1.2x9.0x4ea

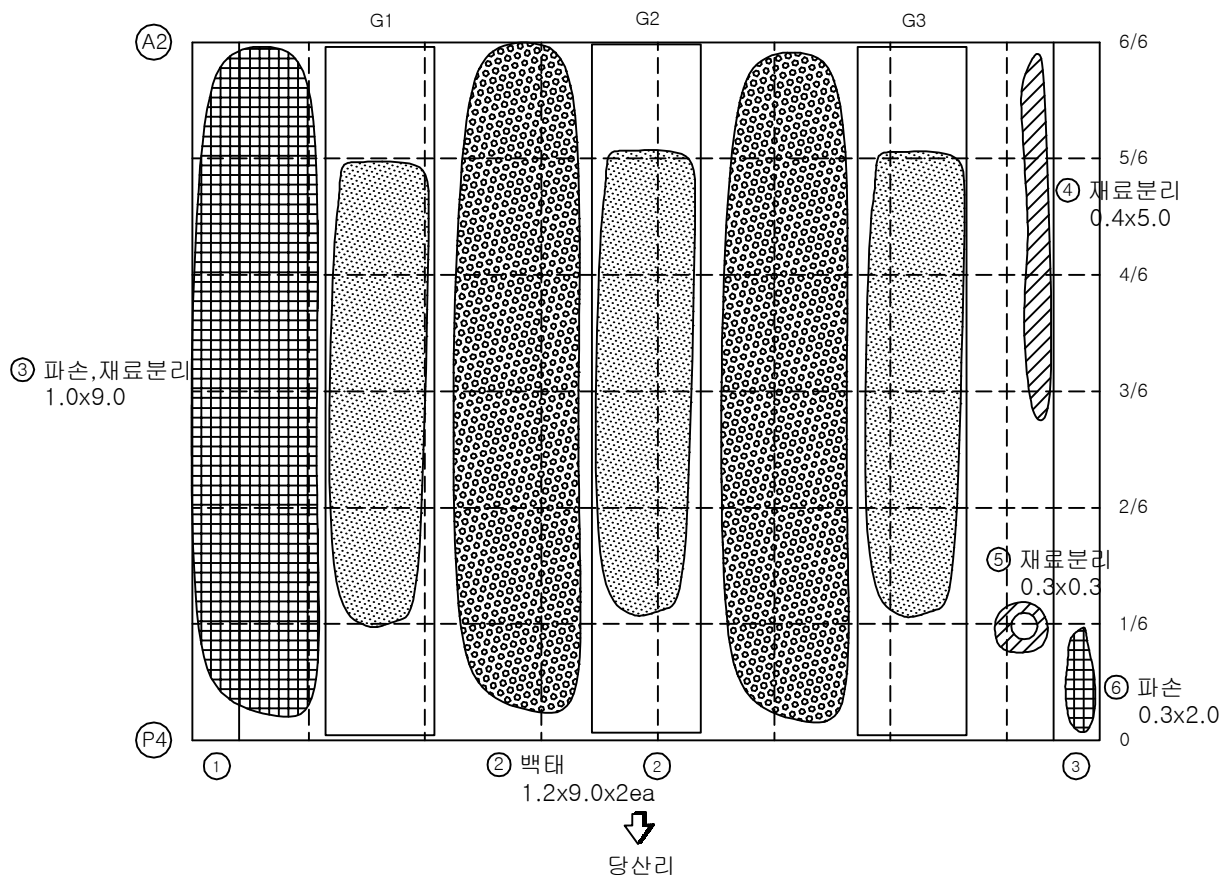
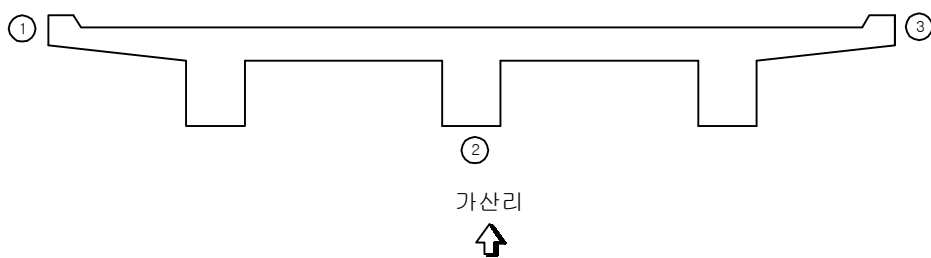
P4 ~ A2(S5)

① 보강철판부식  
0.5x6.0x3ea
