가 마 교

바닥판 상면 손상현황도

A1 ~ P1(S1)

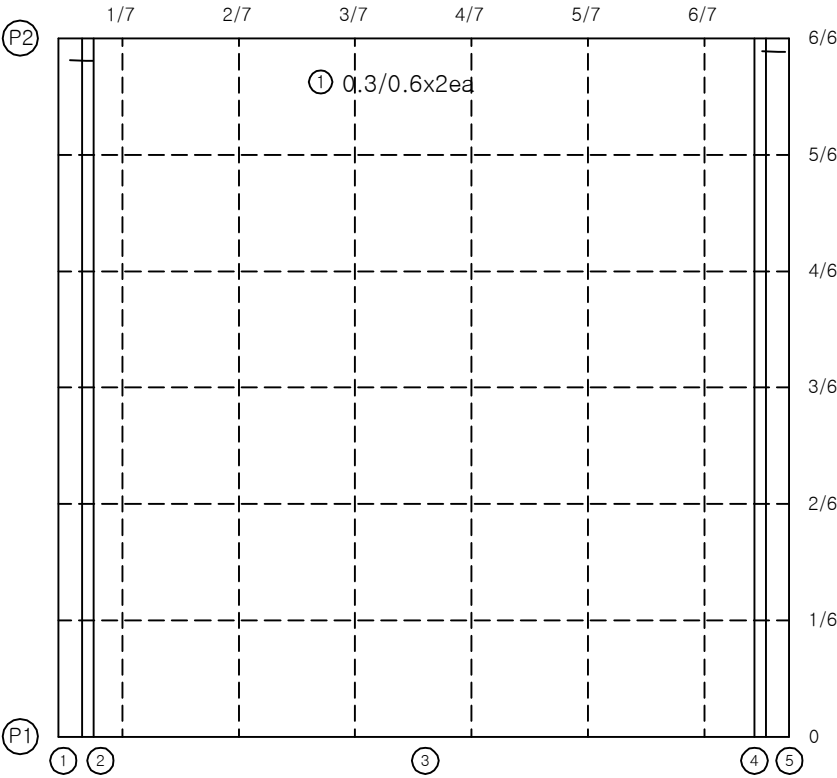
P1 ~ P2(S2)

바닥판 상면 손상현황도

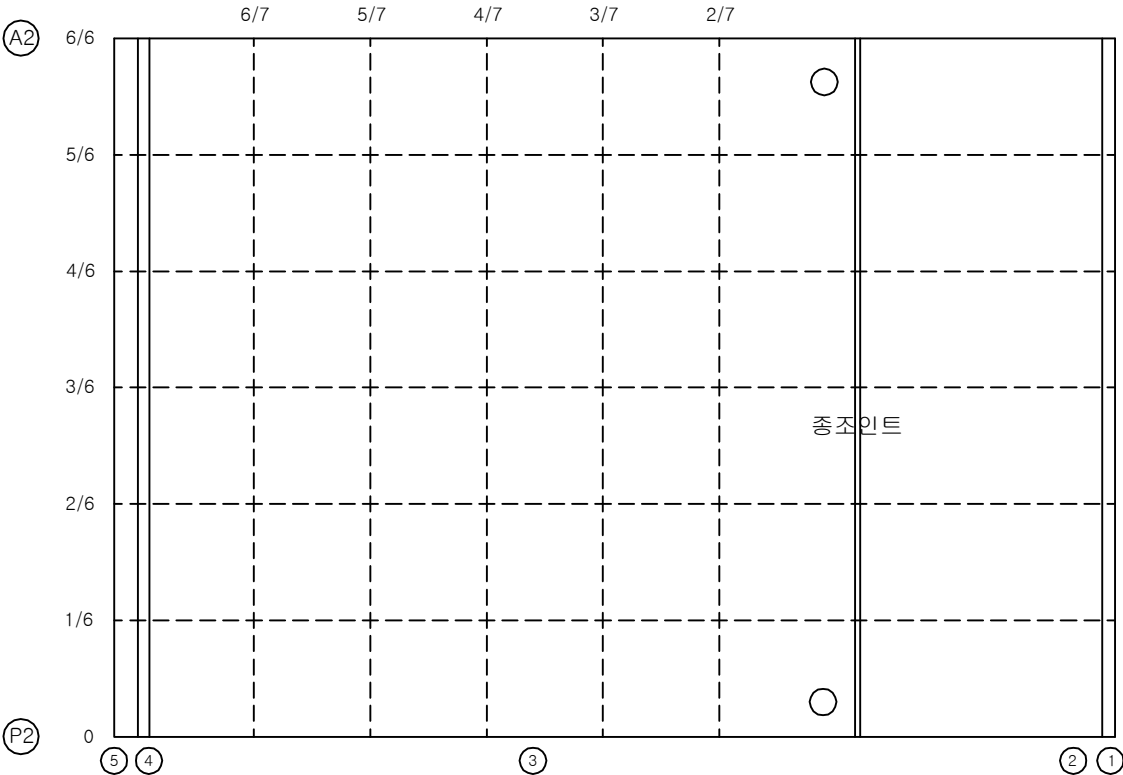
P2 ~ A2(S3)

바닥판 상면 손상현황도

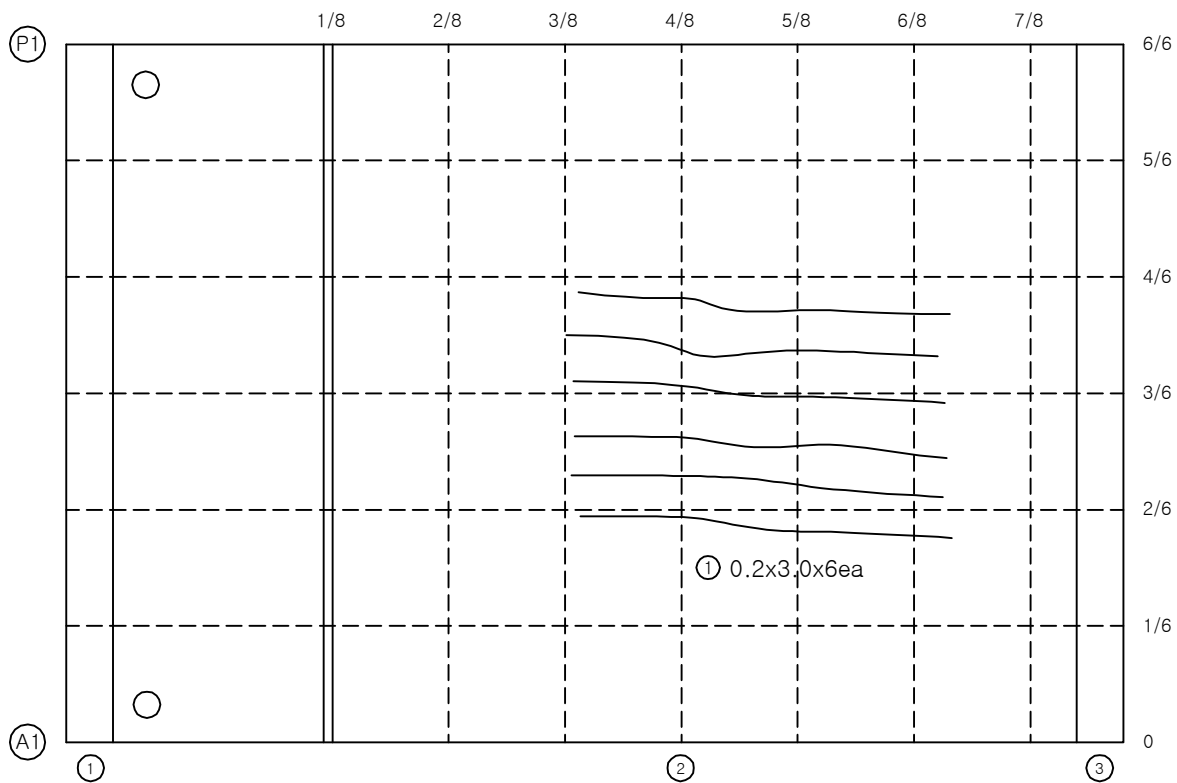
A1 ~ P1(S1)

바닥판 하면 손상현황도

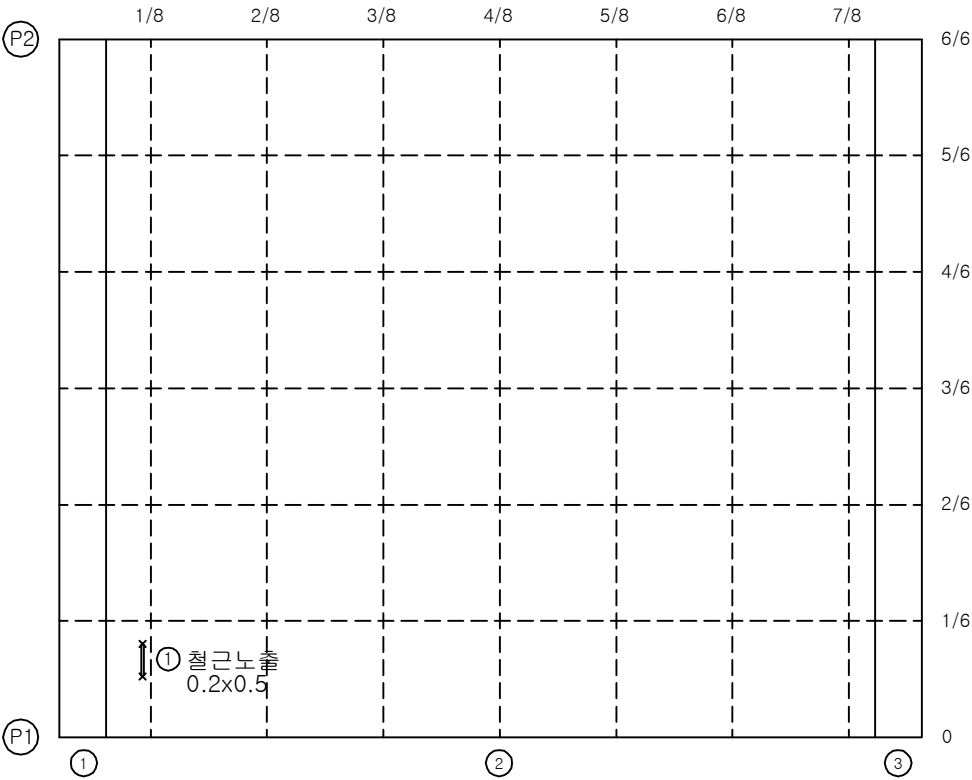
P1 ~ P2(S2)

바닥판 하면 손상현황도

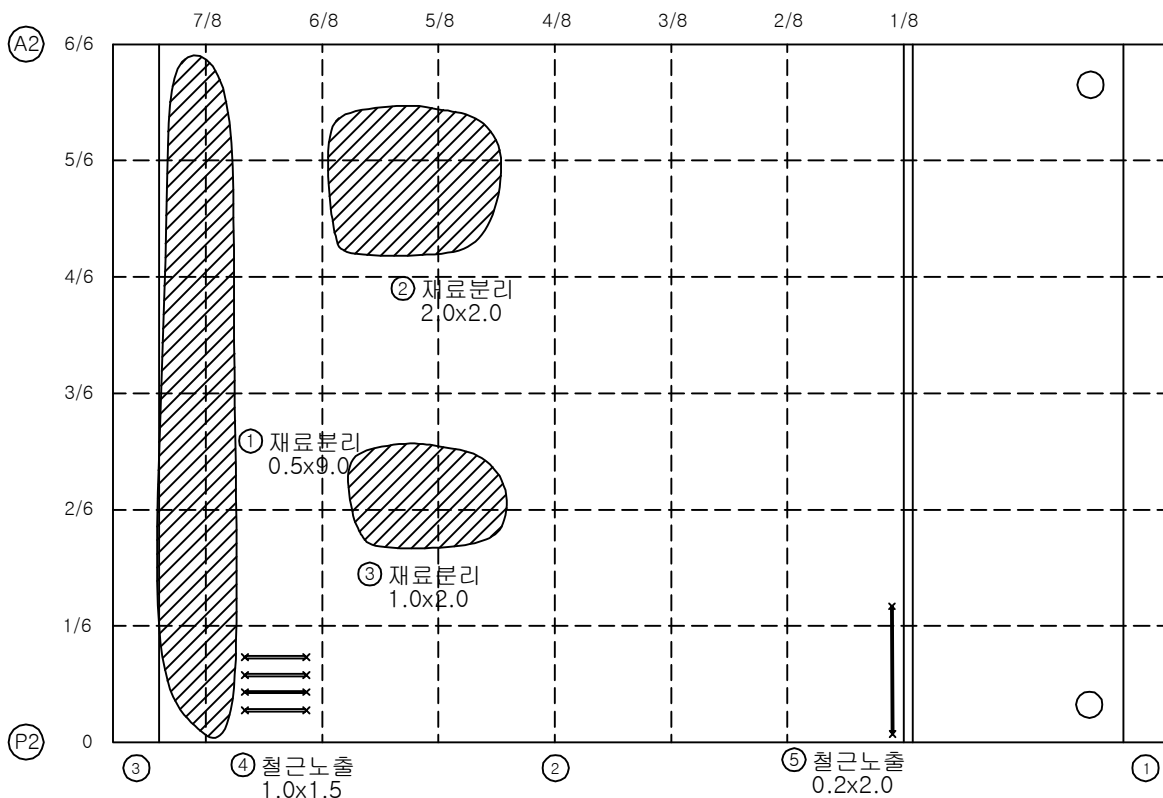
P2 ~ A2(S3)

바닥판 하면 손상현황도

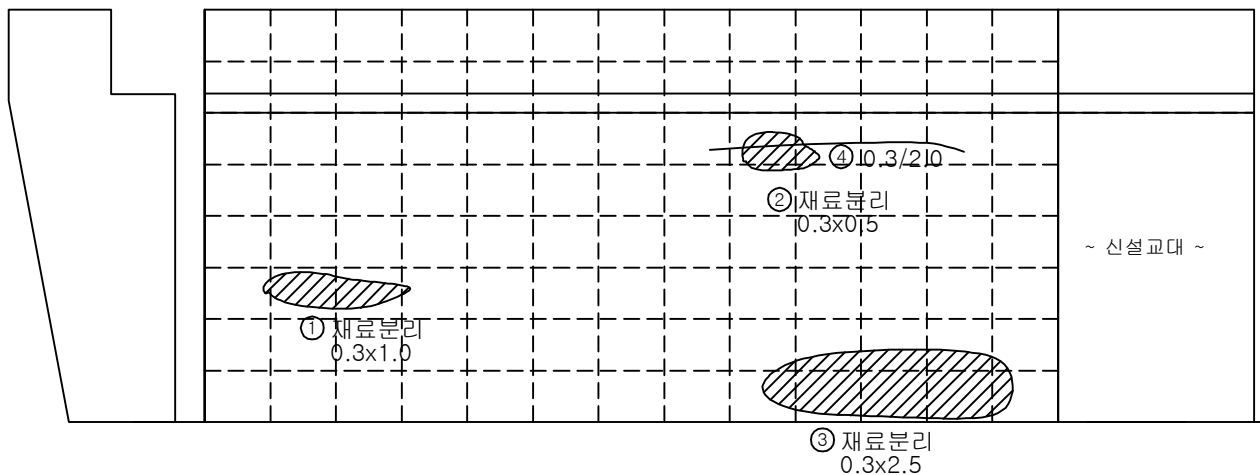
- ABUT 1 -

교대 손상현황도

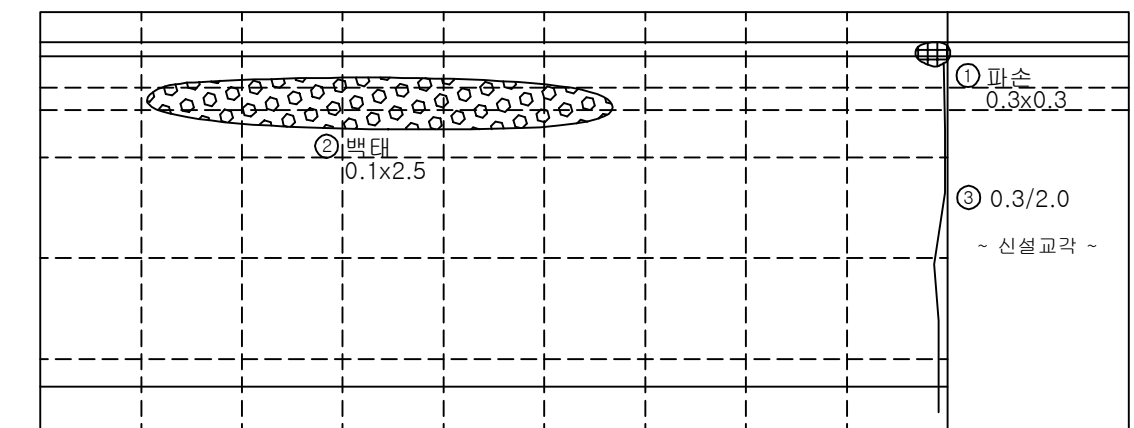
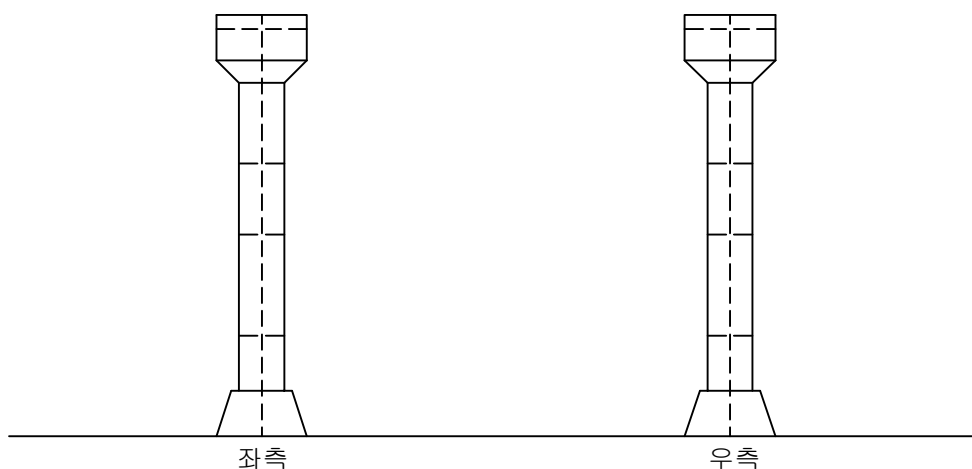
전면

교각 손상현황도

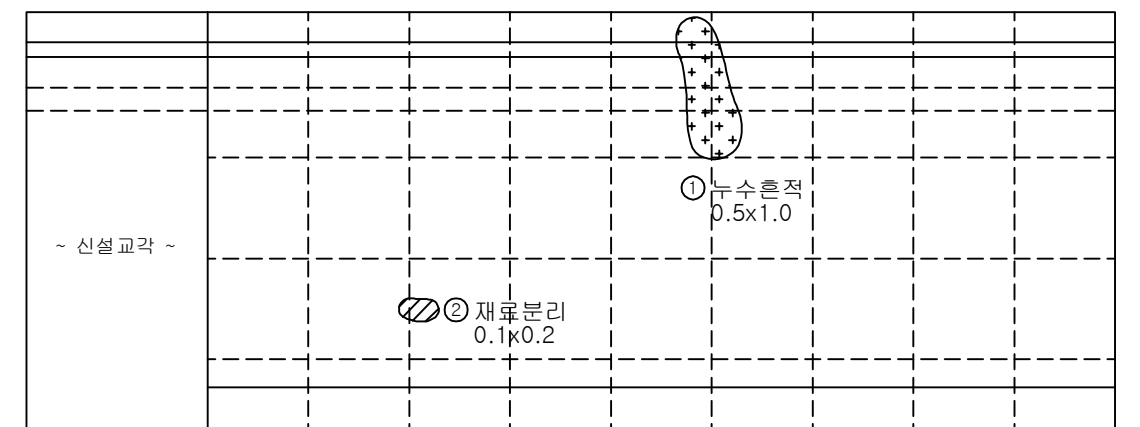
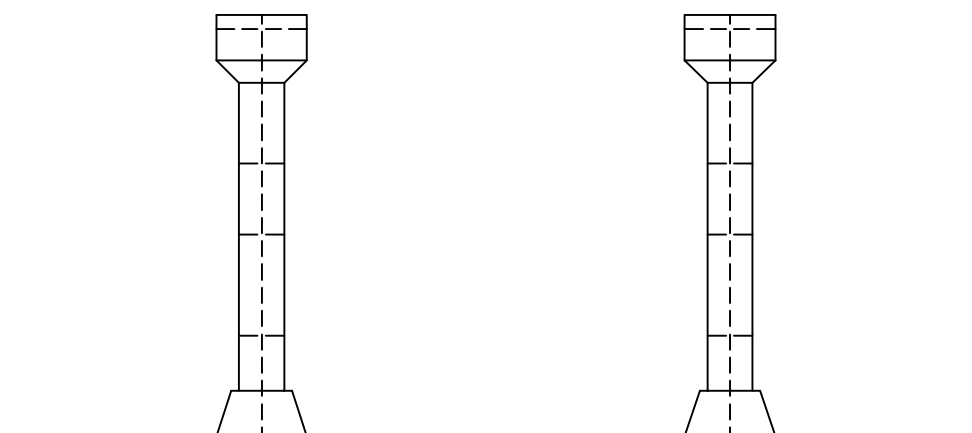
전면

교각 손상현황도
