도 장 교

바닥판 상면 손상현황도

A1 ~ P1(S1)

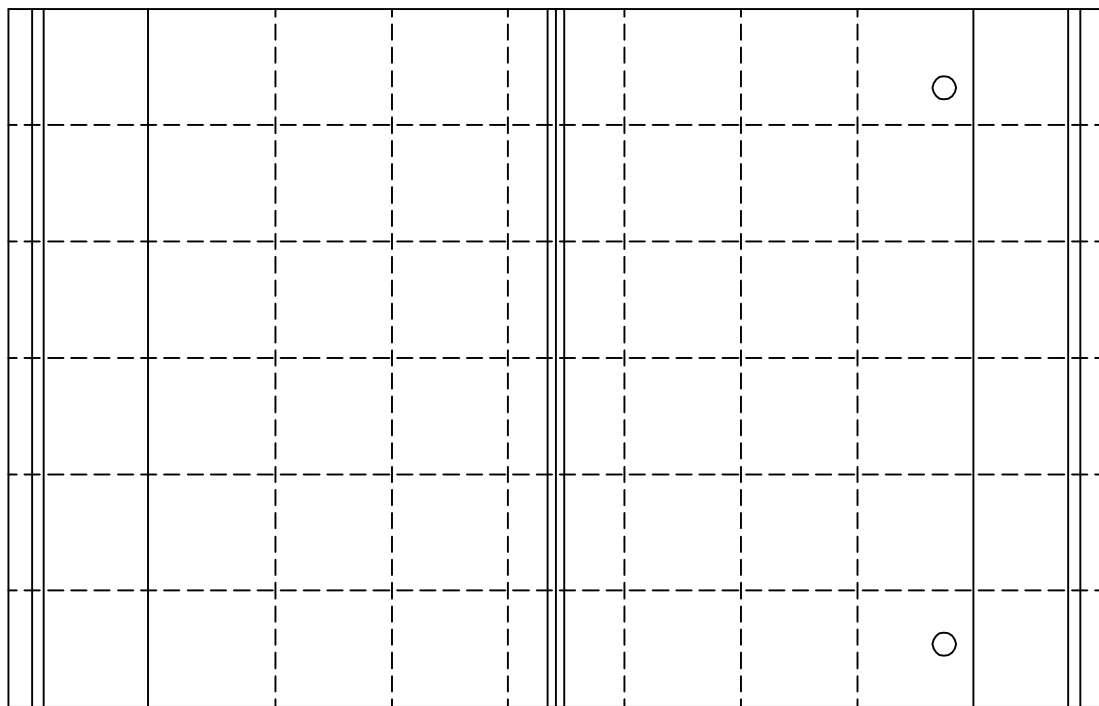
① 유간 토사퇴적  
L=10.0

② 후타재 파손  
1.0x1.5

③ 유간 토사퇴적  
L=10.0

④ 후타재 파손  
0.2x0.3

⑤ 후타재 파손  
0.2x2.2

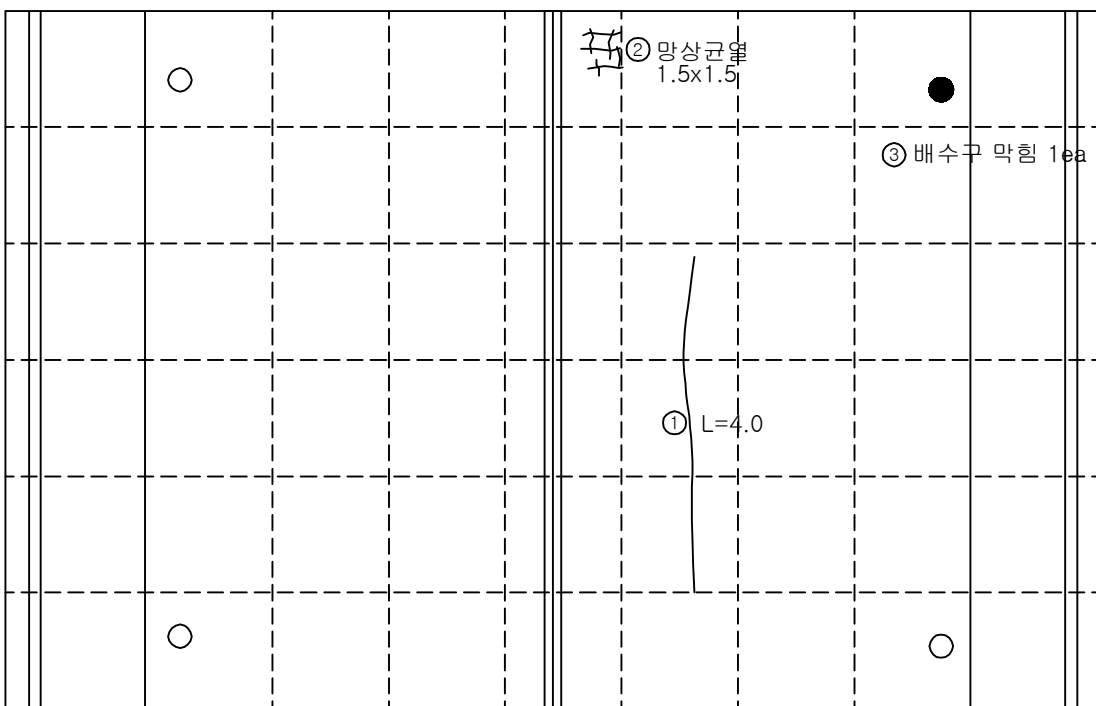
P1 ~ P2(S2)

④ 후타재 파손  
0.2x0.5

⑤ 덮개 파손  
L=0.5

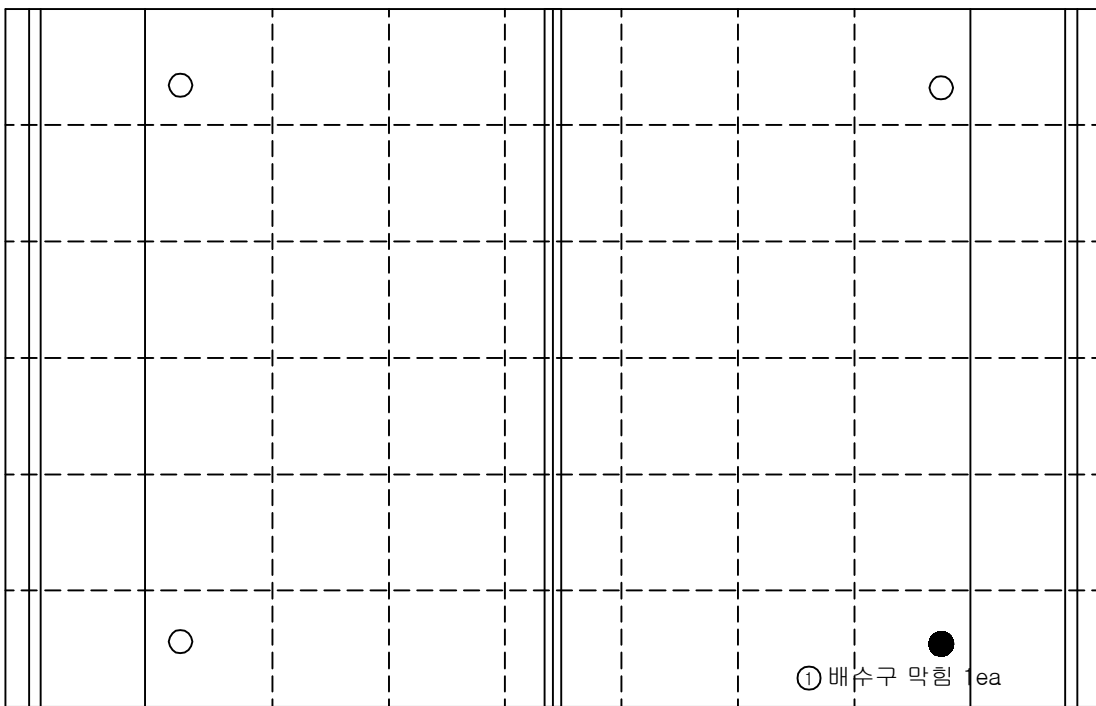
P2 ~ P3(S3)

② 후타재 파손  
1.0x4.0

① 배수구 막힘

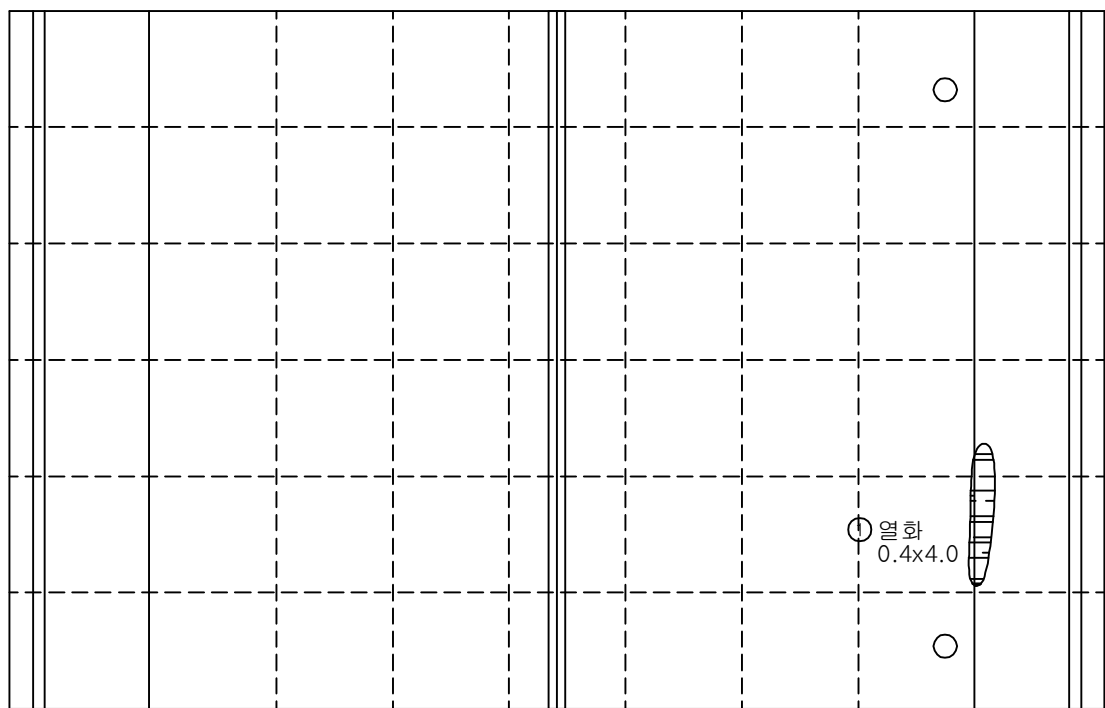
P3 ~ A2(S4)

② 후타재 파손  
1.0x4.0

③ 후타재 파손  
1.0x1.0

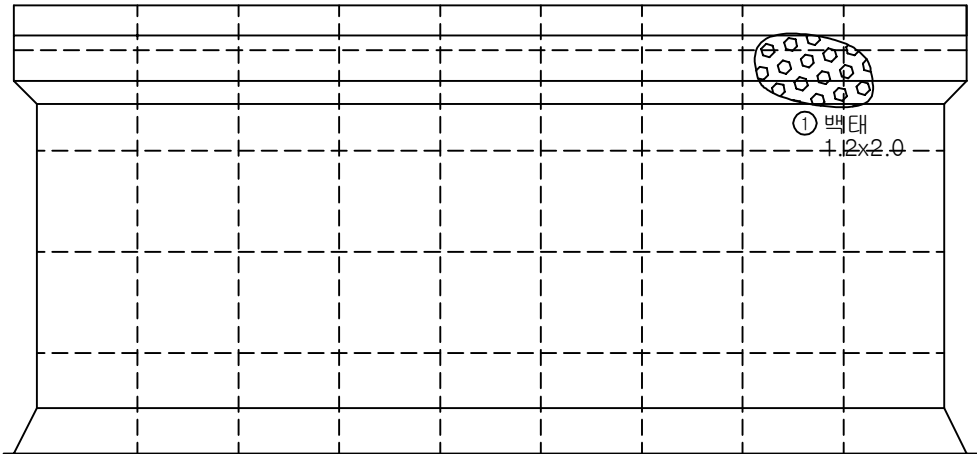
배면

① 백태  
1.2x2.0
