하 리 교

바닥판 상면 손상현황도

A1 ~ P1(S1)

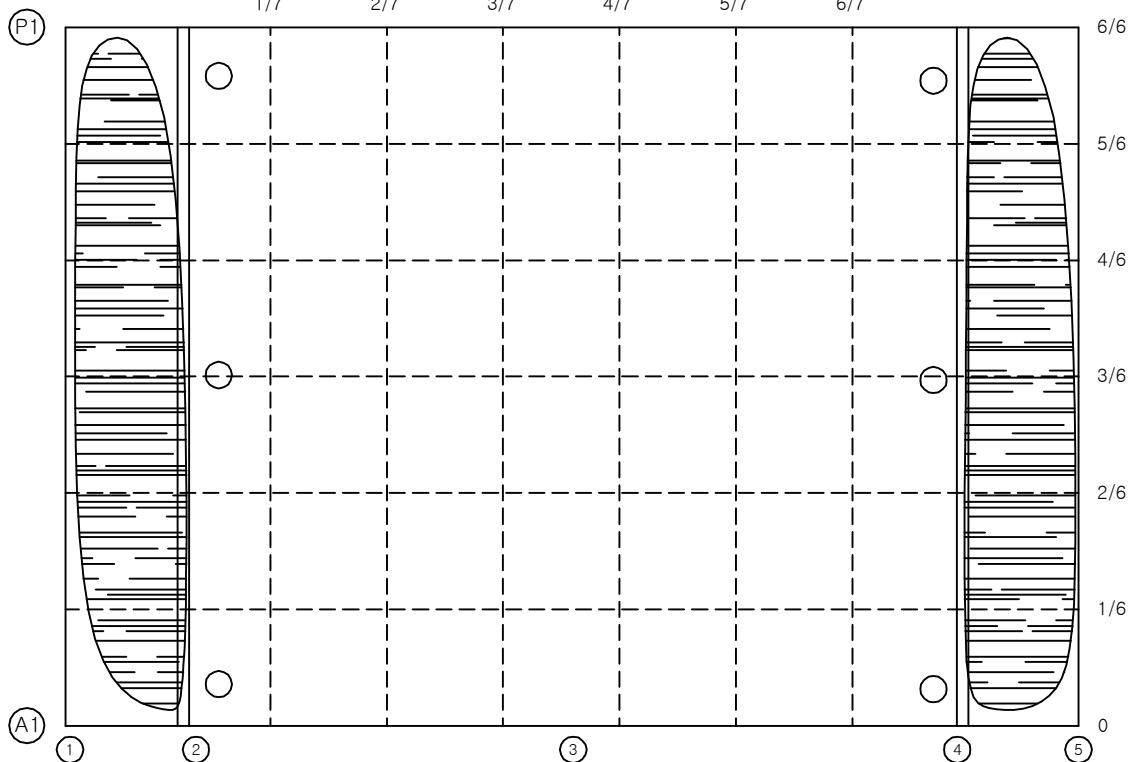
② 열화  
2.0x20.0x2ea

① 후타재균열  
0.1/0.2x20ea

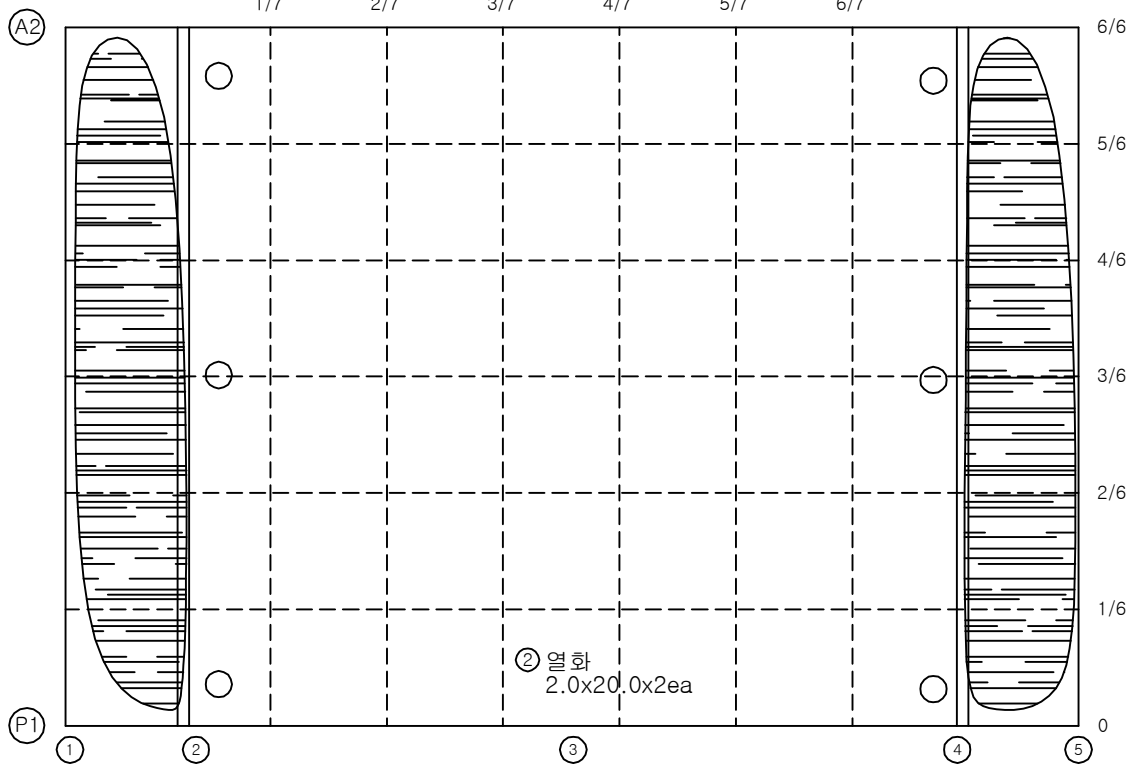
P1 ~ A2(S2)

① 후타재 박리  
0.2x15.0x2ea

② 열화  
2.0x20.0x2ea

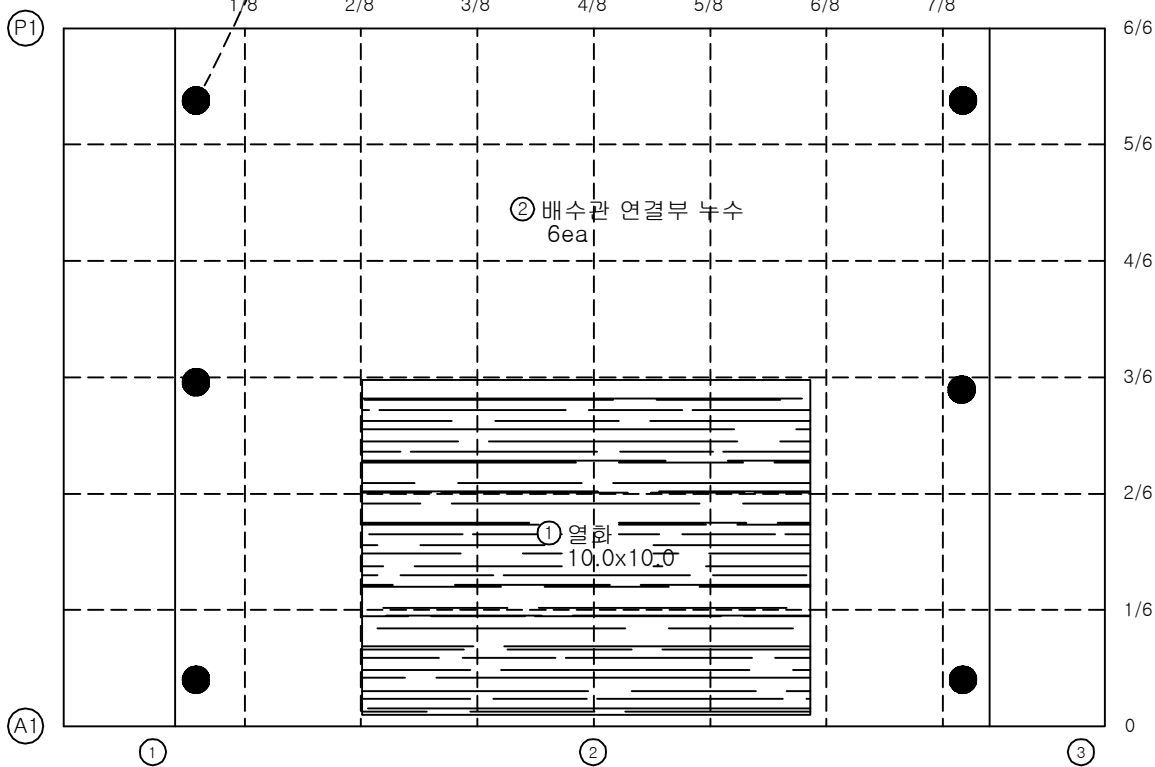
A1 ~ P1(S1)

③ 배수관 파손  
1ea
