우 만 1 교

바닥판 상면 손상현황도

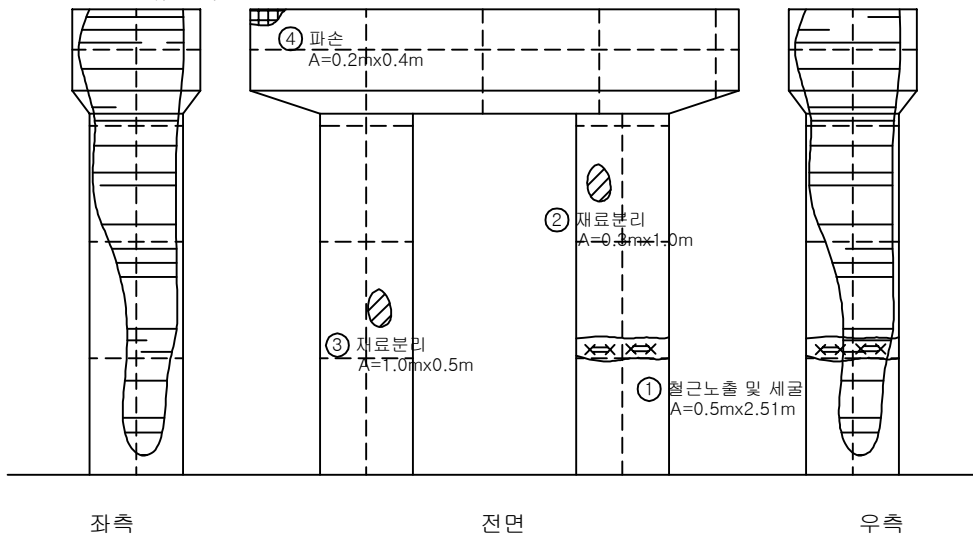
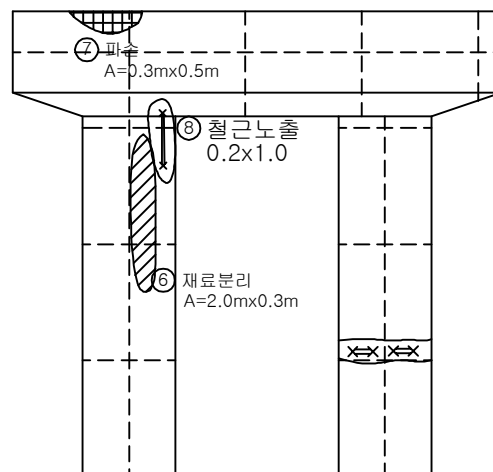
PIER 1

⑤ 열화 및 재료분리(2EA)  
A=1.2mx2.5m

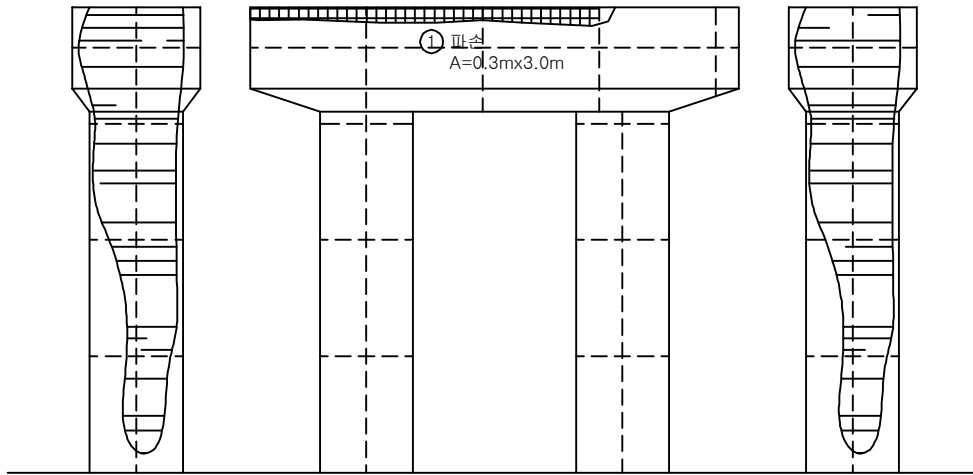
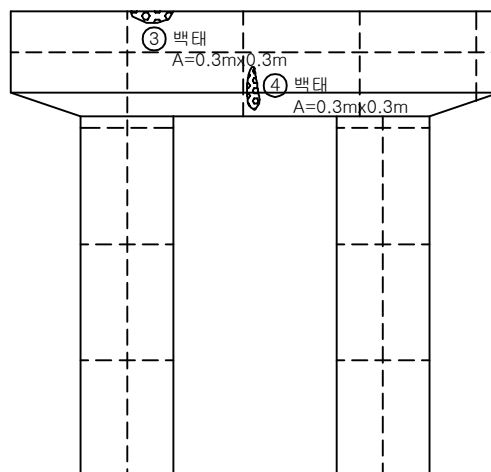
PIER 3

② 열화(2EA)  
A=1.2mx2.5m
