연 촌 교

바닥판 상면 손상현황도

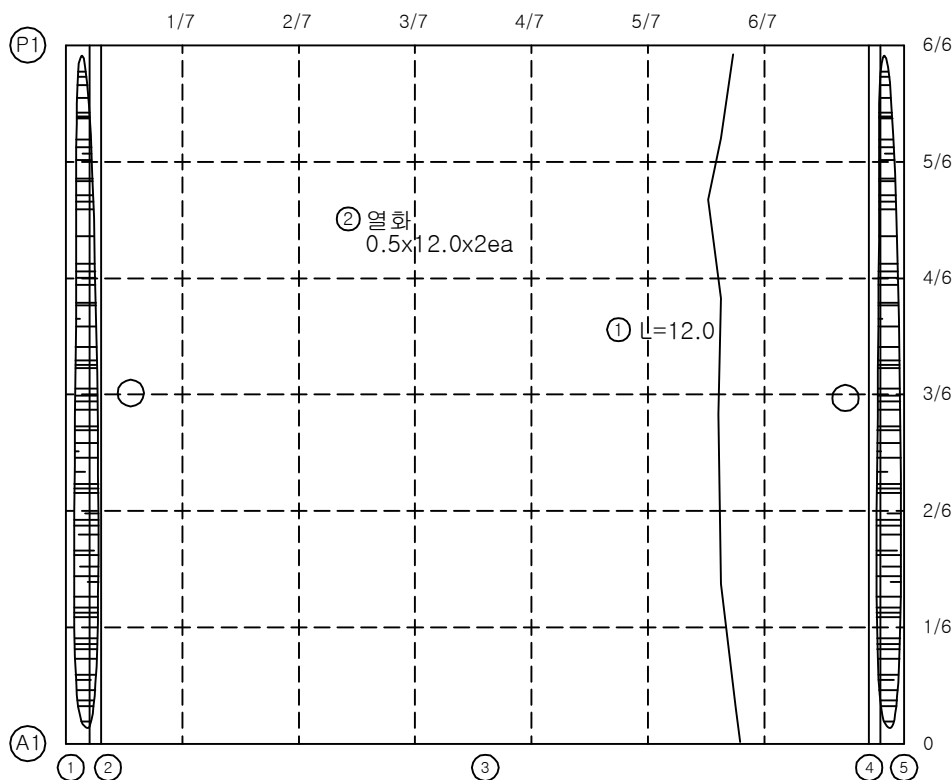
A1 ~ P1(S1)

③ 박락  
0.5x3.0

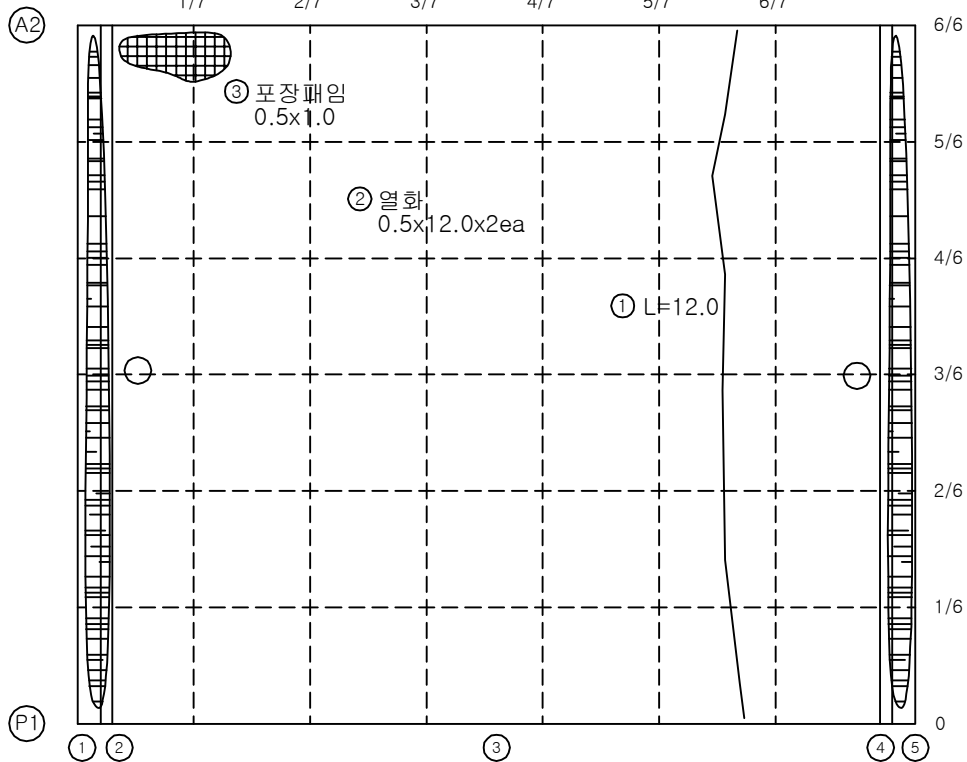
P1 ~ A2(S2)

④ 유간부 토사퇴적  
L=9.0
