새 터 교

바닥판 상면 손상현황도

A1 ~ P1(S1)

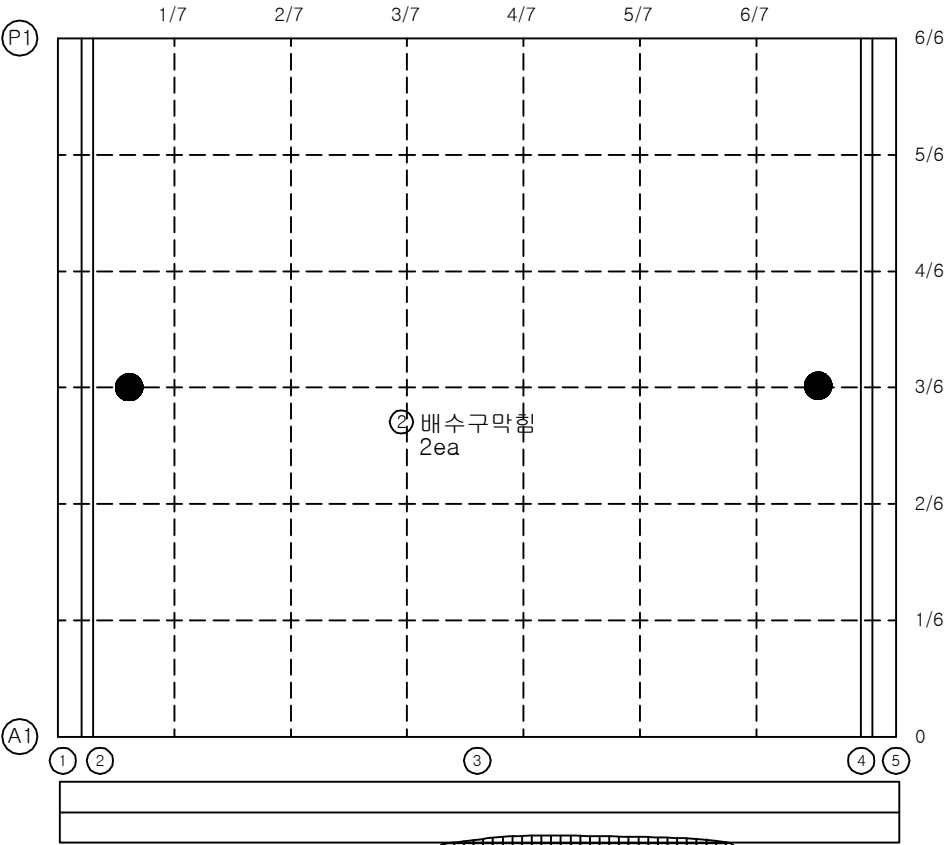
① 후타재파손  
0.1x3.0

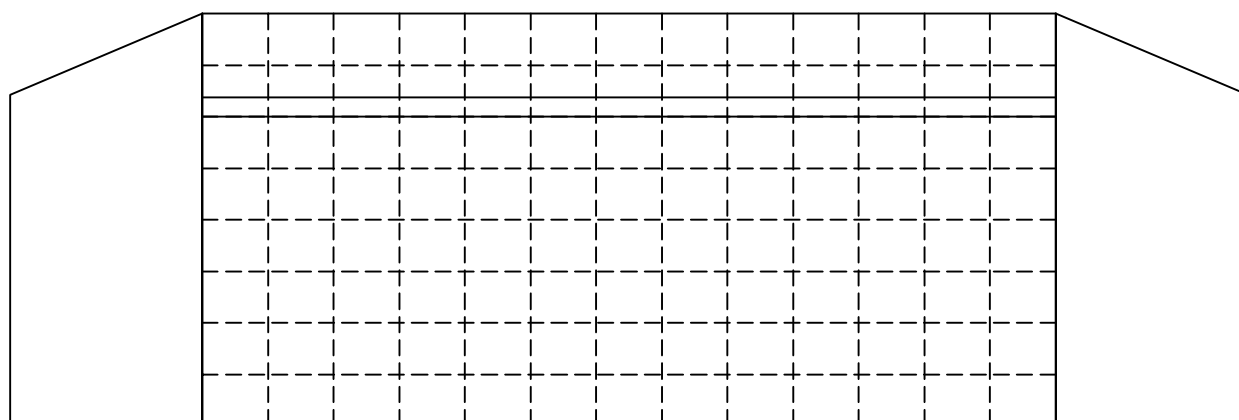
① 받침부식 4ea - ABUT 1 -

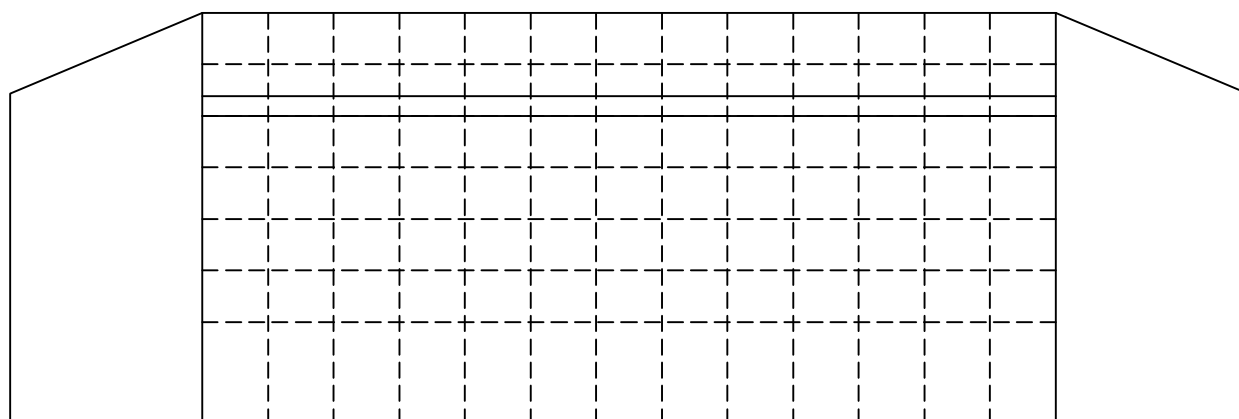
② 받침부식 4ea - ABUT 2 -

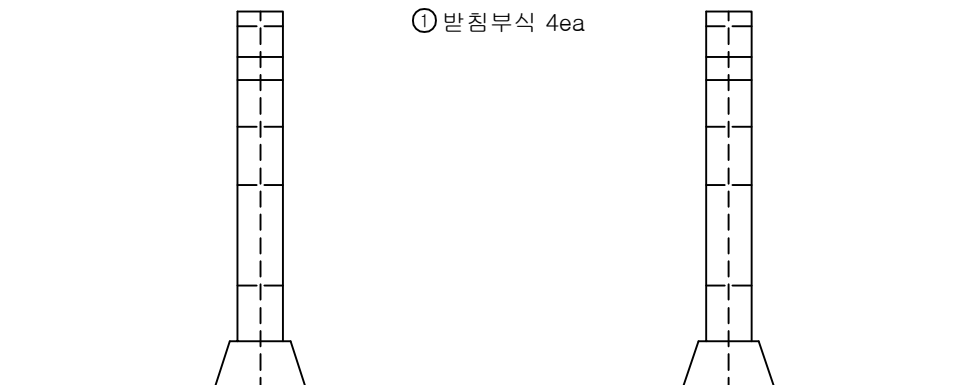
PIER 1

① 받침부식 4ea

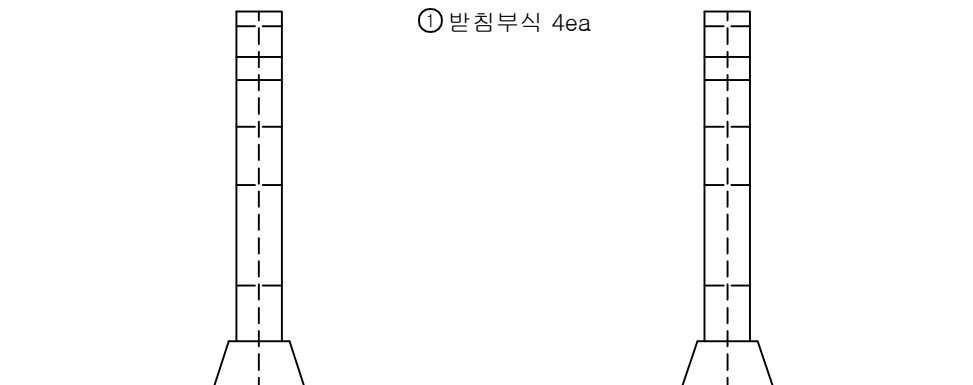
PIER 2

① 받침부식 4ea
