삼 교 교

바닥판 상면 손상현황도

A1 ~ P1(S1)

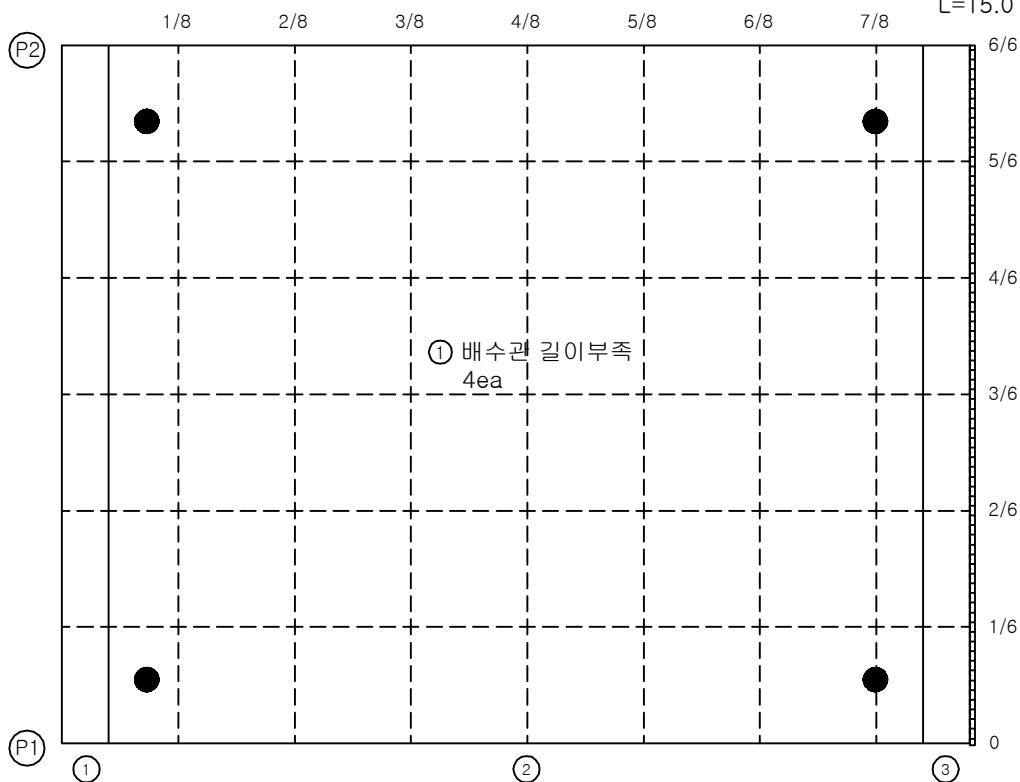
② 종조인트 누수  
L=15.0

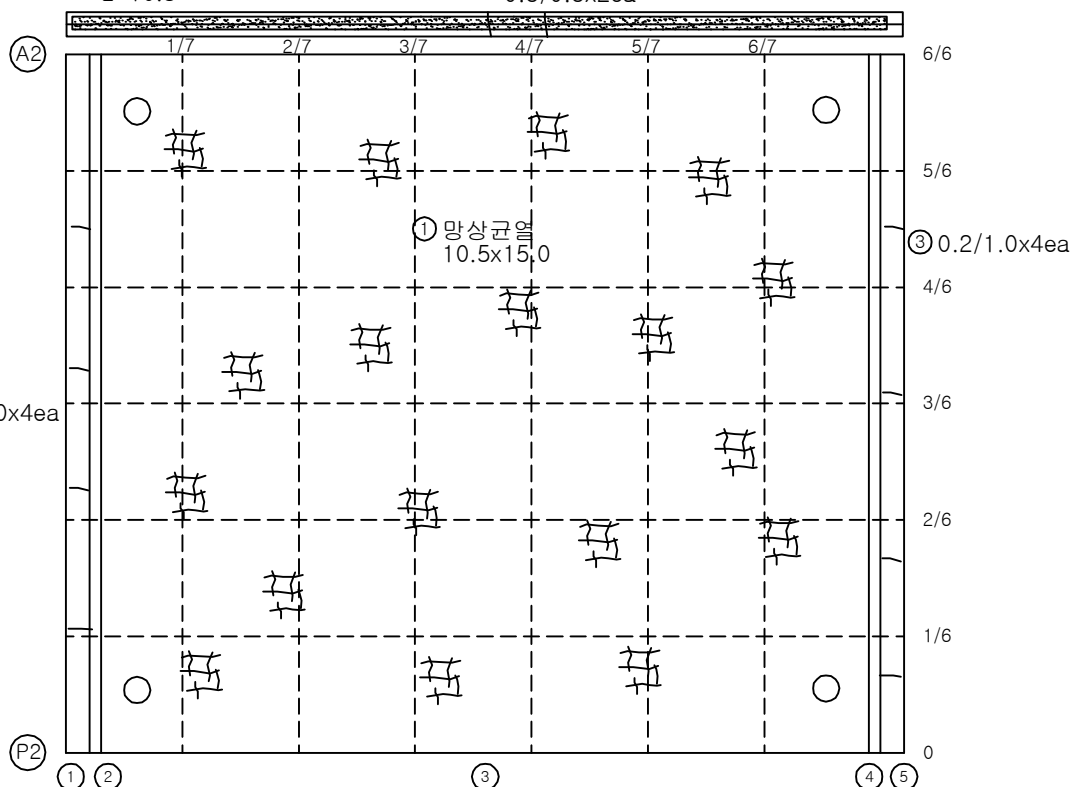
④ 유간부 토사퇴적  
L=10.5

⑤ 후타재 균열  
0.3/0.3x2ea

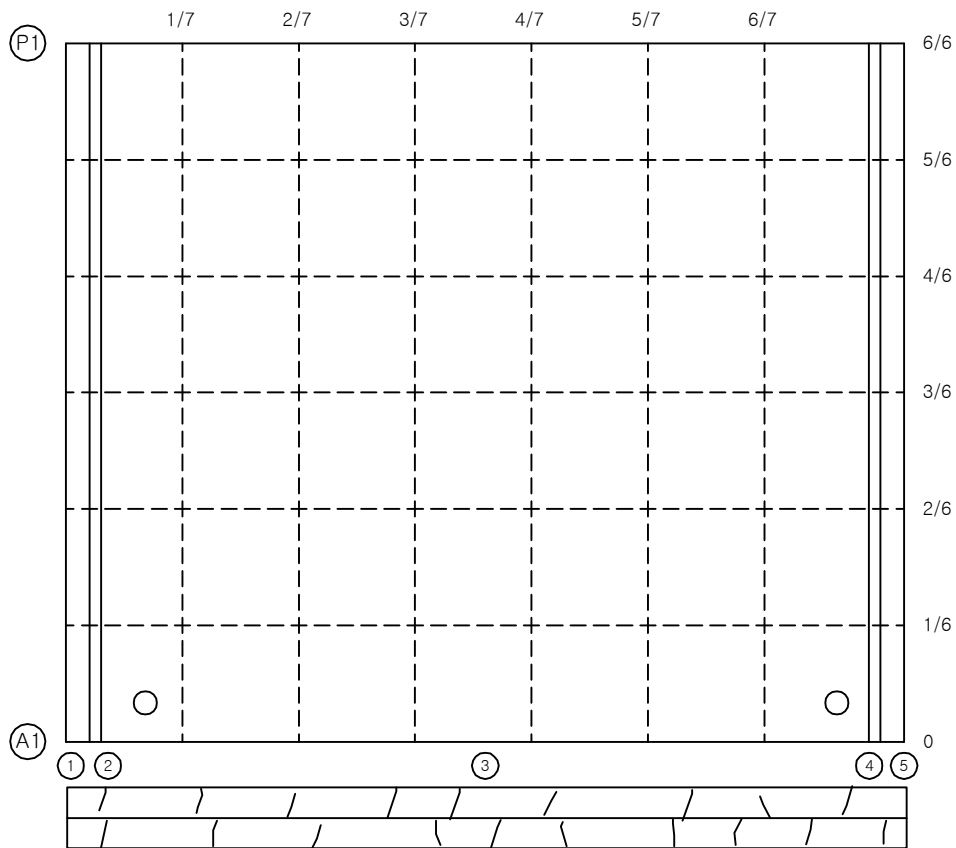
① 후타재 균열  
0.1/0.2x20ea

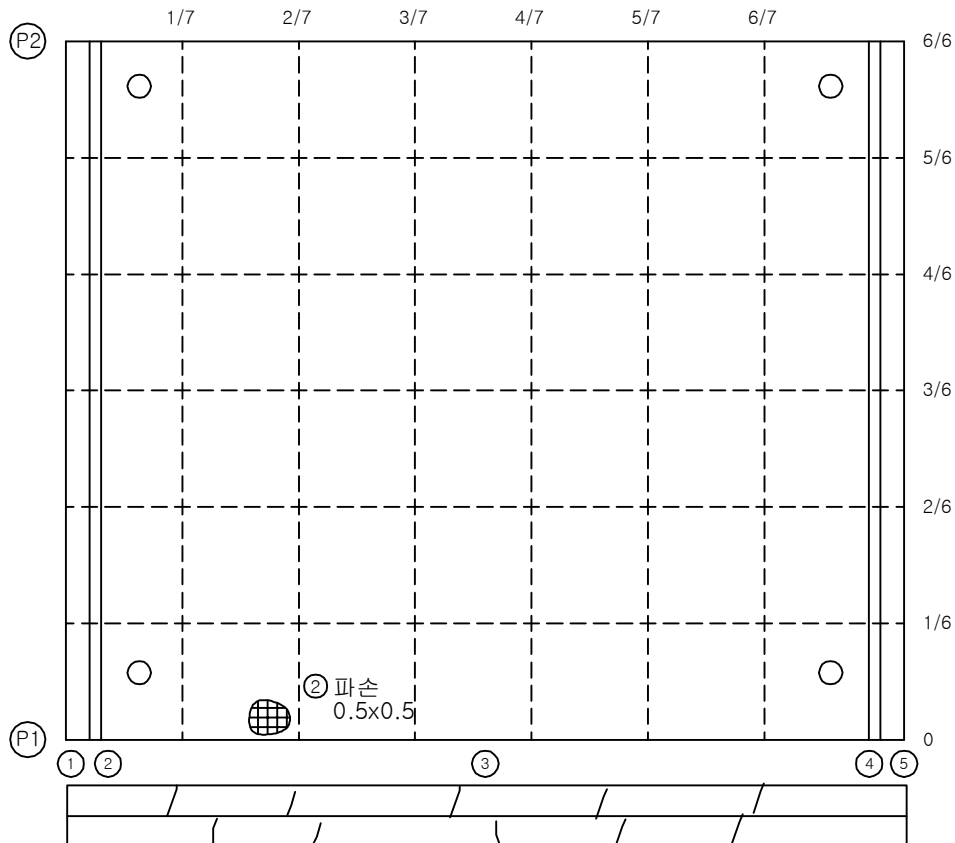
① 후타재 균열  
0.1/0.2x10ea

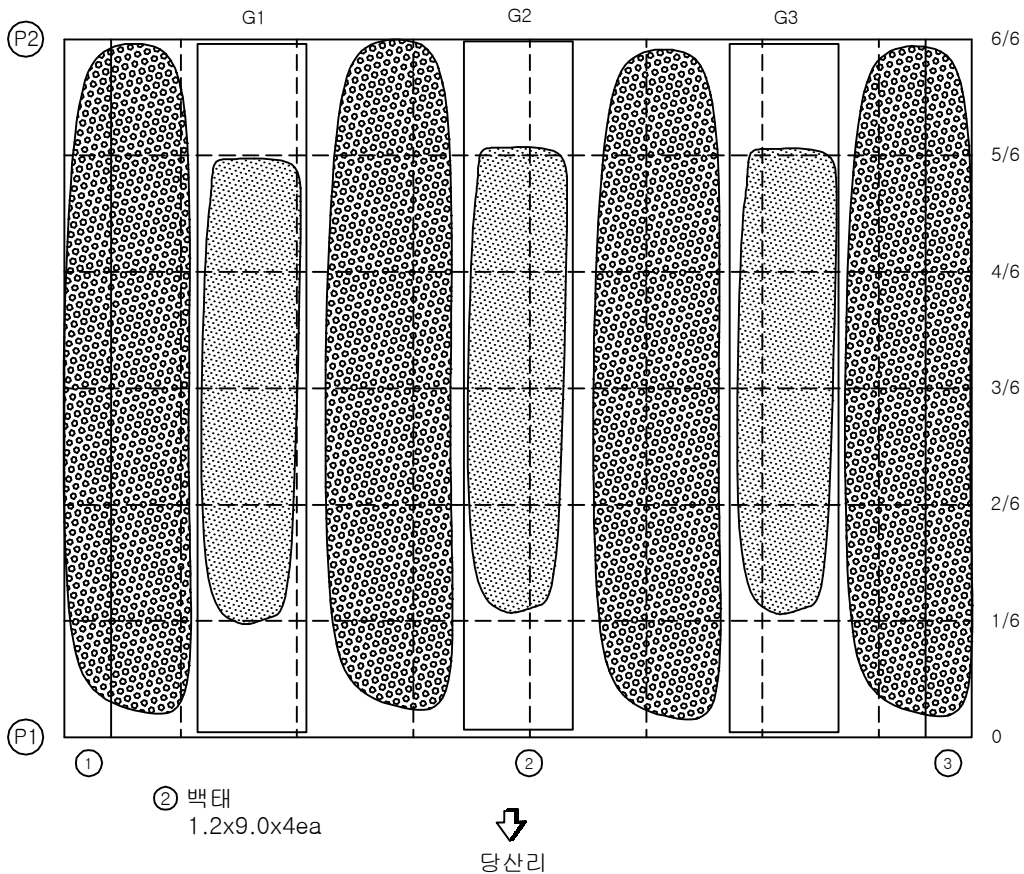
① 보강철판부식  
0.5x6.0x3ea

② 백태  
1.2x9.0x4ea

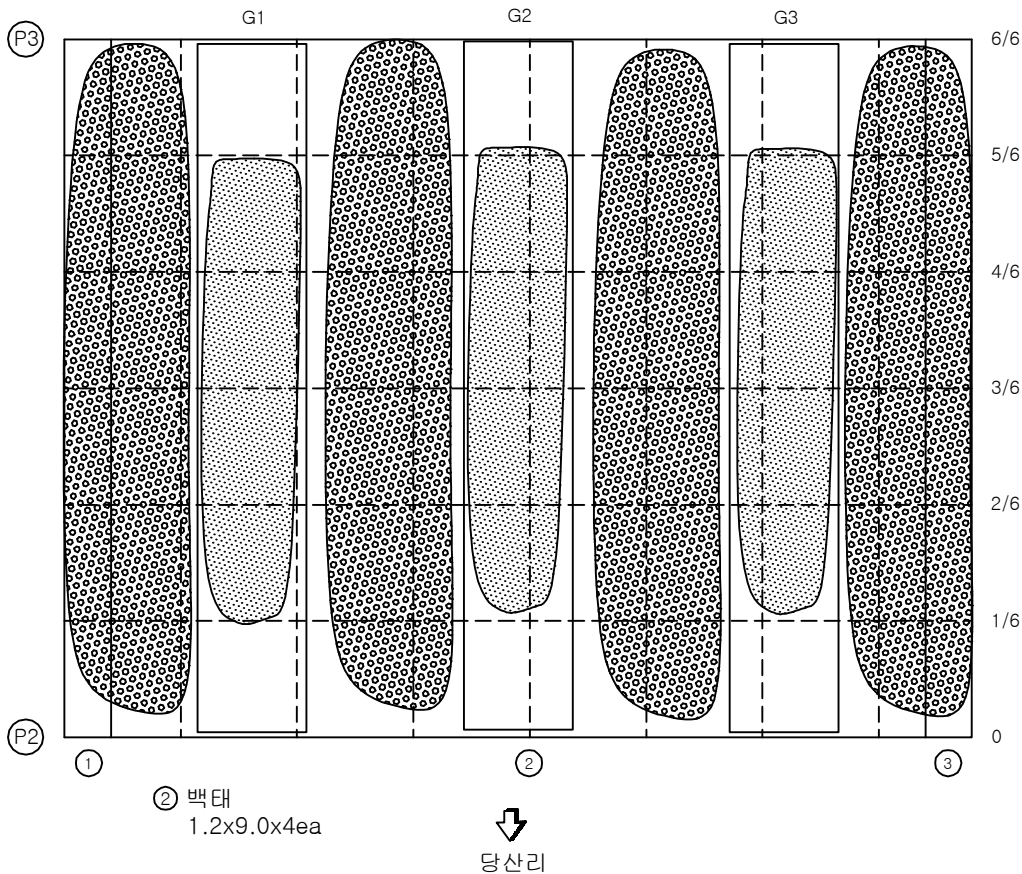
① 보강철판부식  
0.5x6.0x3ea

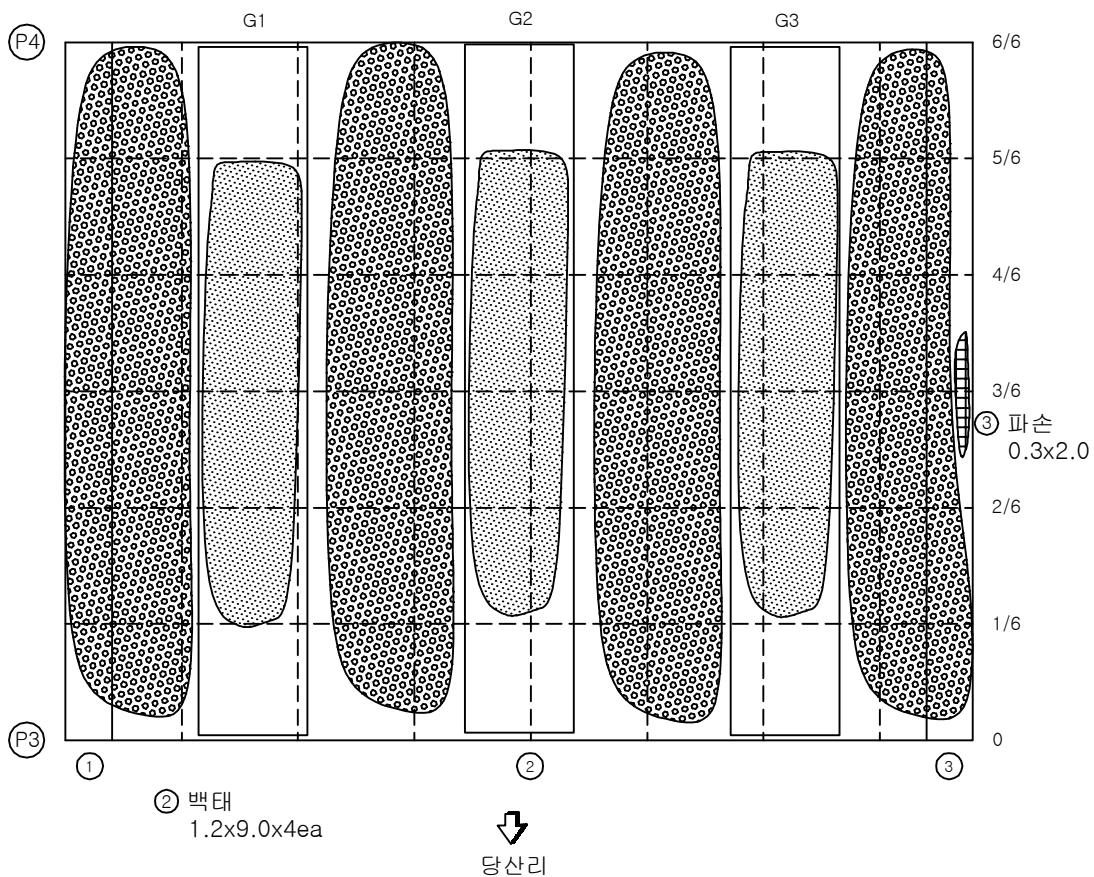
① 보강철판부식  
0.5x6.0x3ea

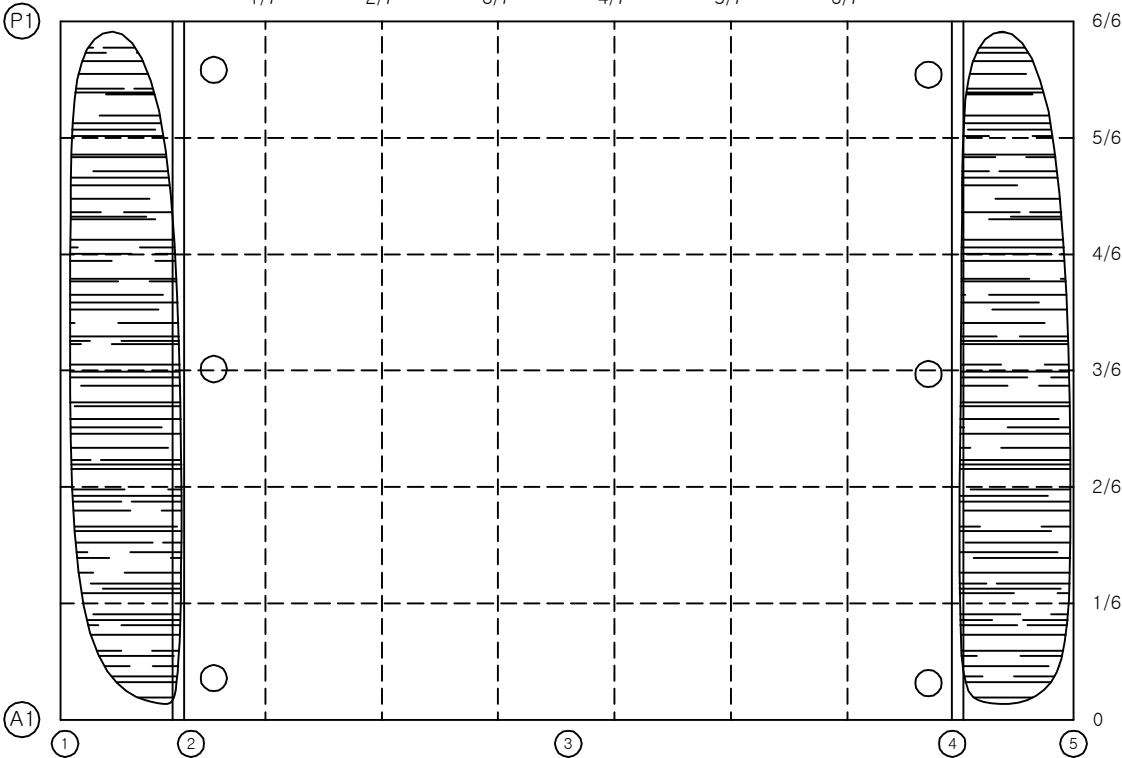
② 열화  
2.0x20.0x2ea

① 후타재균열  
0.1/0.2x20ea
