당진교 S3 가로보

당진교 정기점검

여주시청

(주)영성엔지니어링

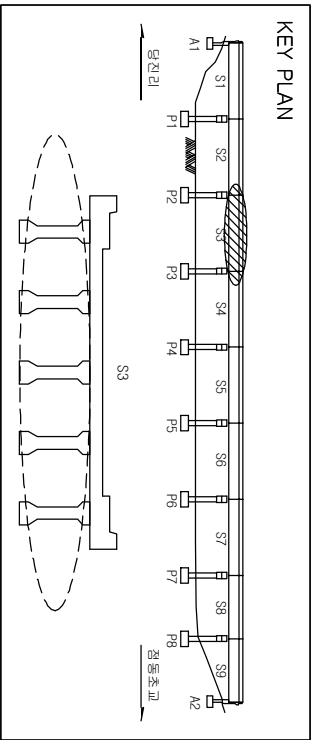
| 연번 | 손상내용 | 폭 | | 연장 | | 개소 | | 총량 | |
|---|---|---|---|---|---|---|---|---|---|
| 1 | 처음분리 | 0.3 | 0.1 | 1EA | 0.03 | | | m | m |
| 2 | 처음분리 | 0.3 | 0.1 | 1EA | 0.03 | | | m | m |
| 3 | 처음분리 | 0.4 | 0.1 | 1EA | 0.04 | | | m | m |
| 4 | 처음분리 | 0.3 | 0.5 | 1EA | 0.15 | | | m | m |
