다 대 교

바닥판 상면 손상현황도

교대 손상현황도

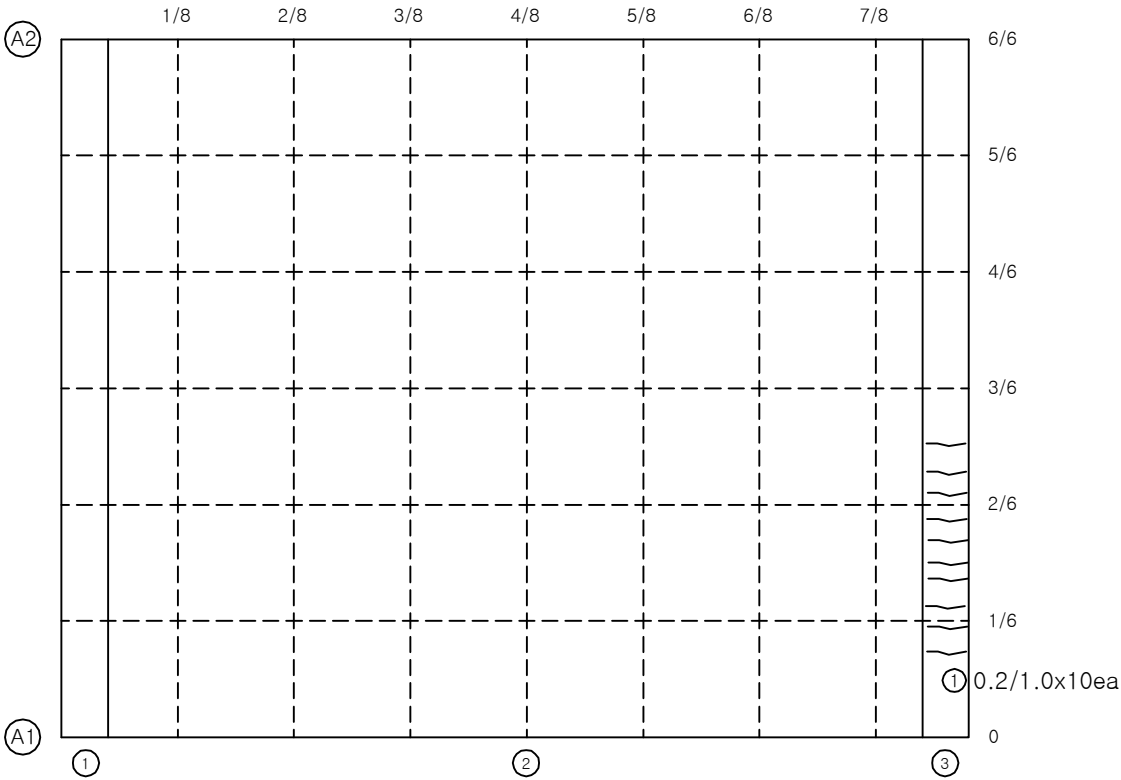
A1 ~ A2(S1)

바닥판 하면 손상현황도
