연 양 교

바닥판 상면 손상현황도

A1 ~ A2(S1)

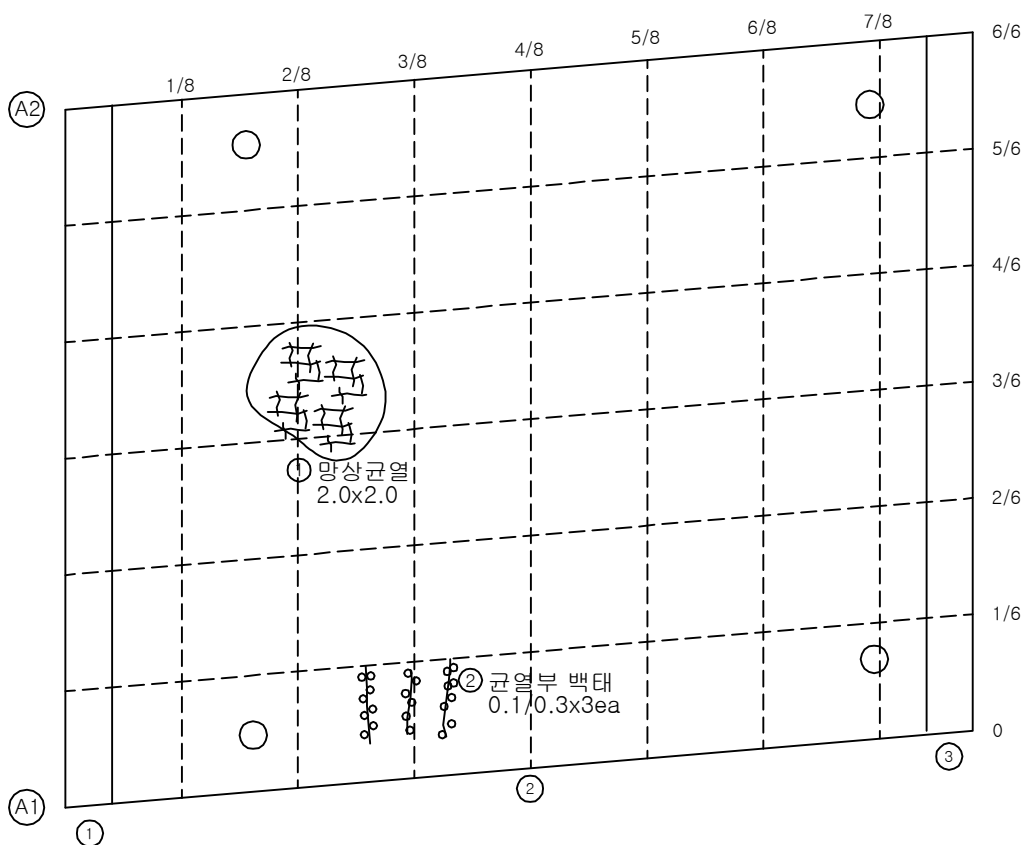
A1 ~ A2(S1)

바닥판 하면 손상현황도

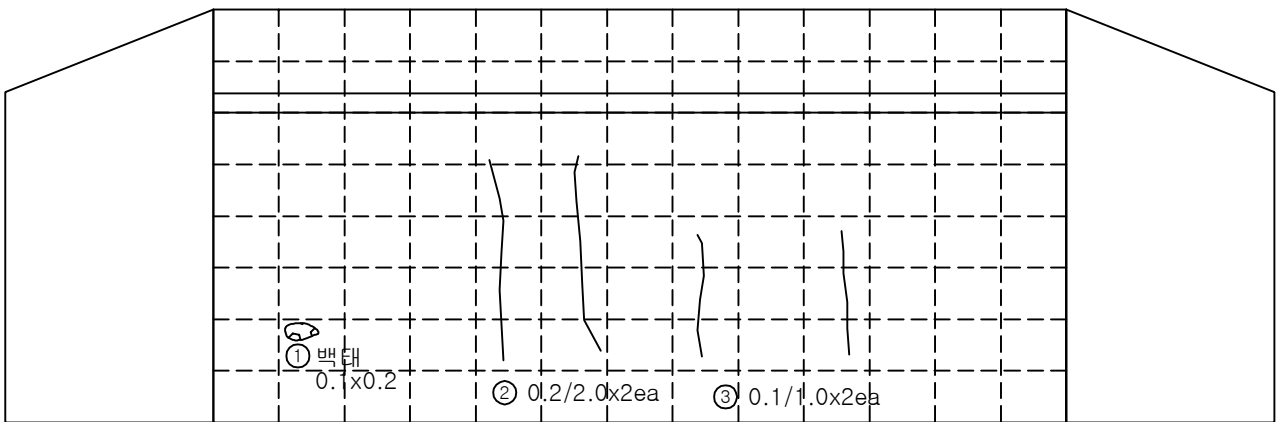
- ABUT 1 -

교대 손상현황도
