오 계 교

바닥판 상면 손상현황도

A1 ~ A2(S1)

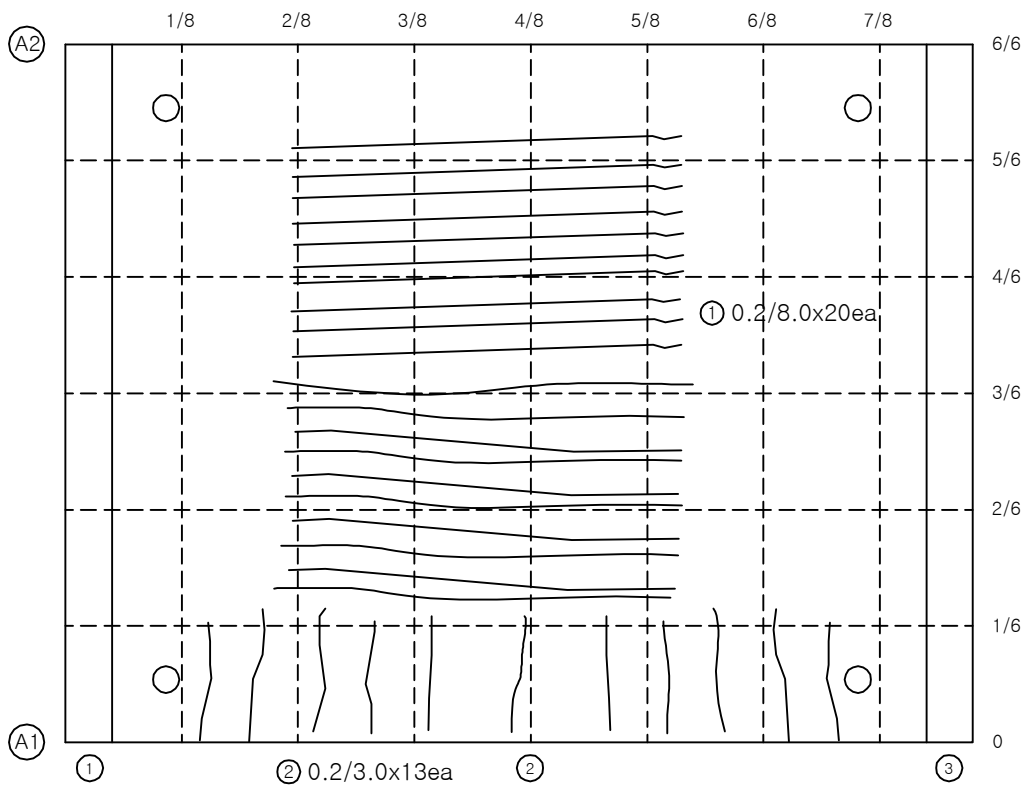
A1 ~ A2(S1)

바닥판 하면 손상현황도

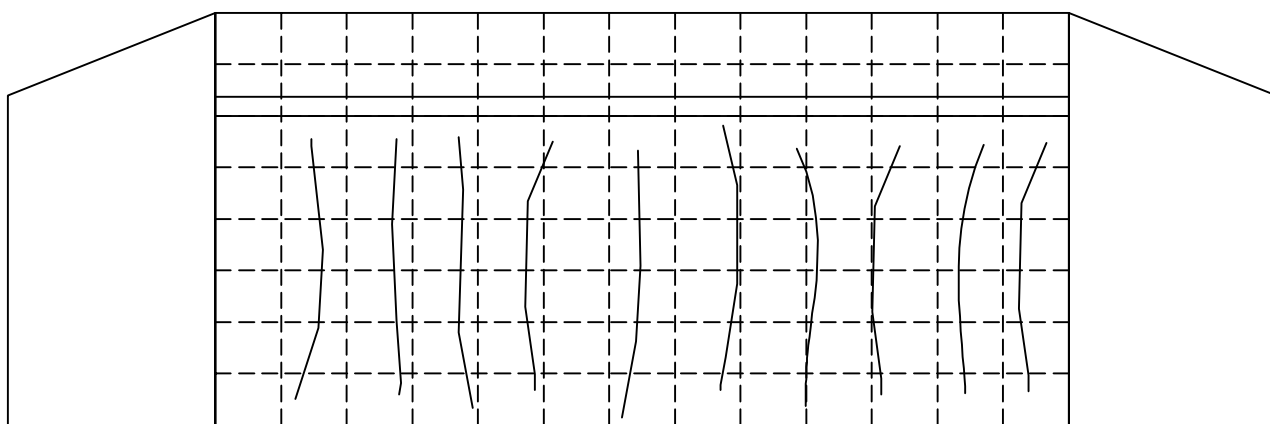
- ABUT 1 -

① 0.2/3.0x10ea

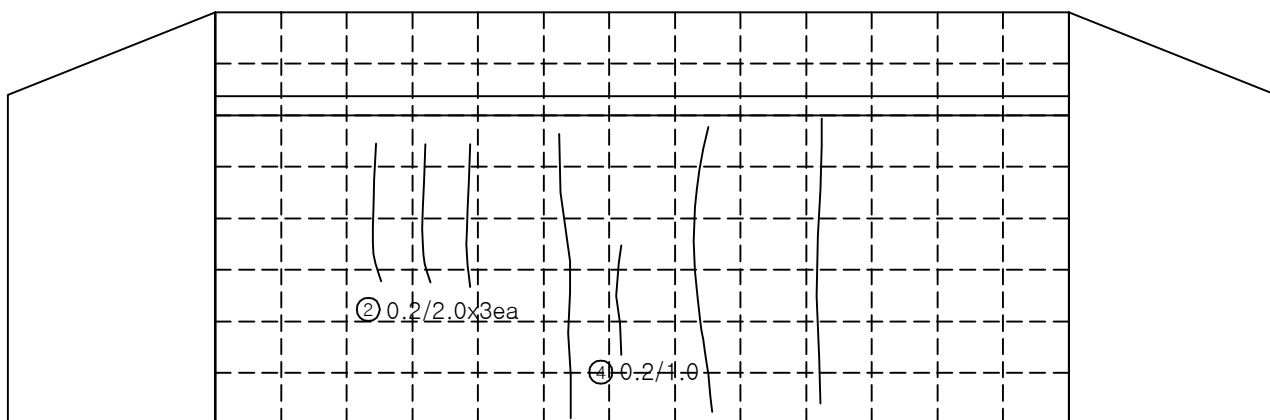
- ABUT 2 -

③ 0.3/3.0x2ea

⑤ 0.2/3.0
