장 항 교

바닥판 상면 손상현황도

A1 ~ A2(S1)

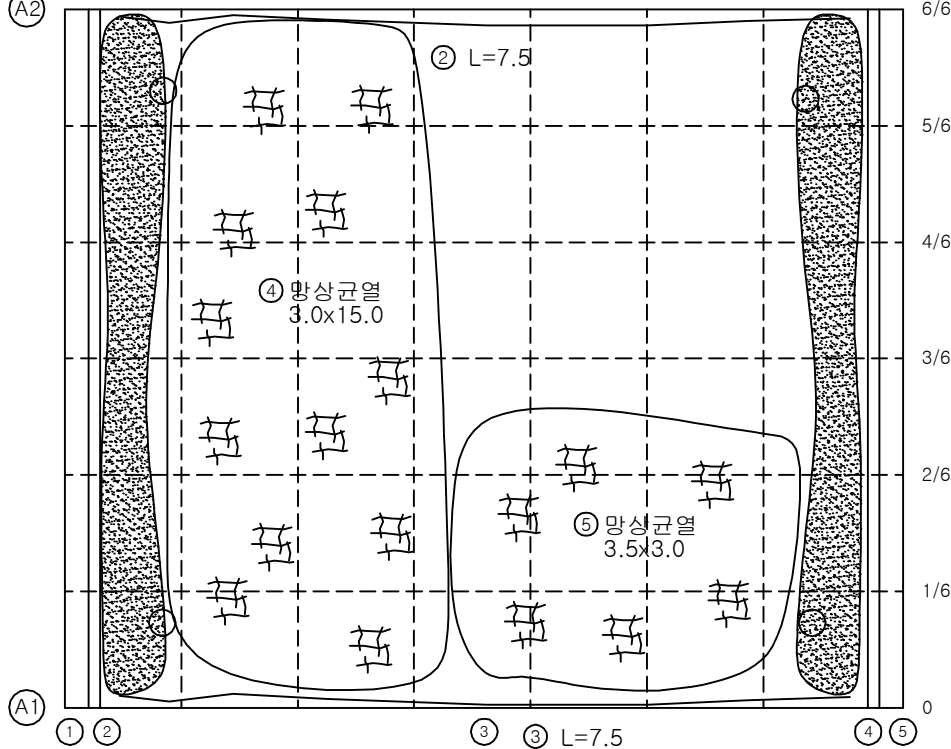
① 토사퇴적  
0.5x15.0x2ea
