가섭교(하림교)

바닥판 상면 손상현황도

A1 ~ A2(S1)

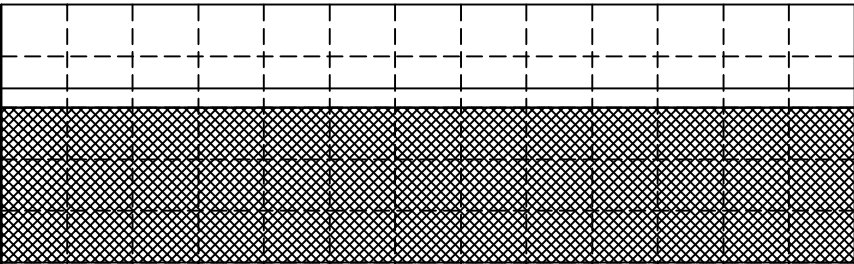
A1

① 표면열화  
1.5x10.0

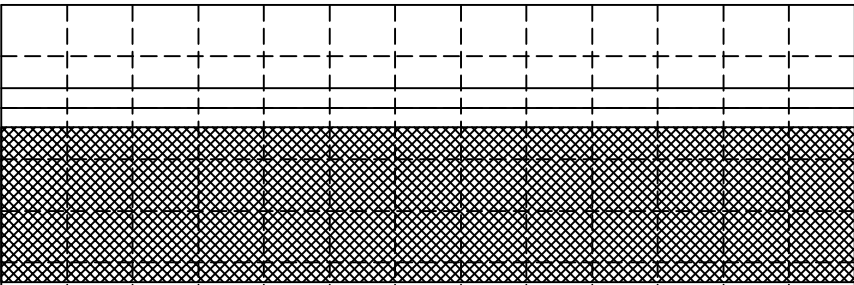
A2

② 표면열화  
1.5x10.0
