신 진 교

바닥판 상면 손상현황도

교대 손상현황도

교각 손상현황도

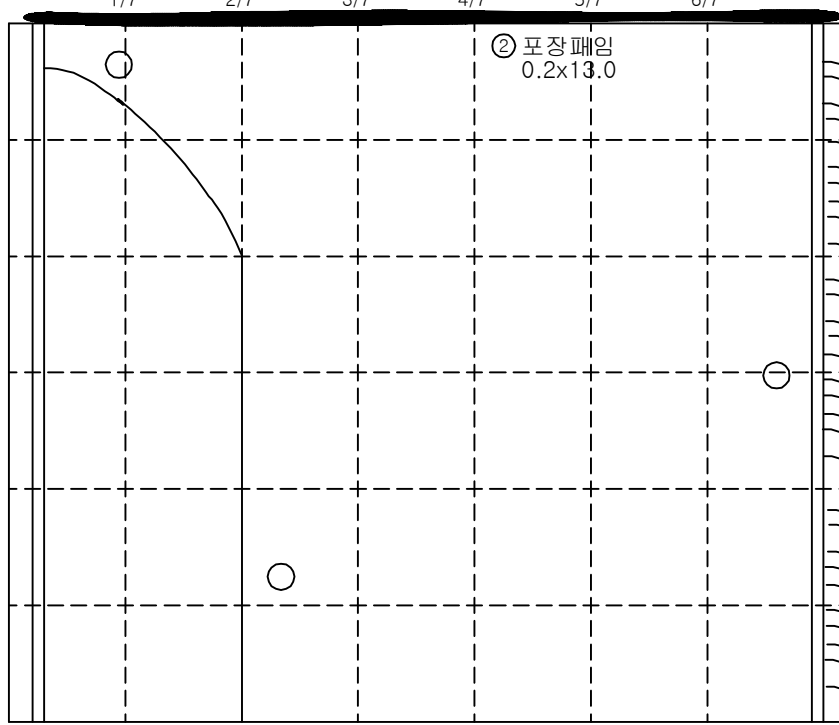
P1 ~ A2(S2)

③ 유간부 토사퇴적 L=13.0 ④ 후타재 균열 0.1/0.2x10ea
