오 계 4 교

바닥판 상면 손상현황도

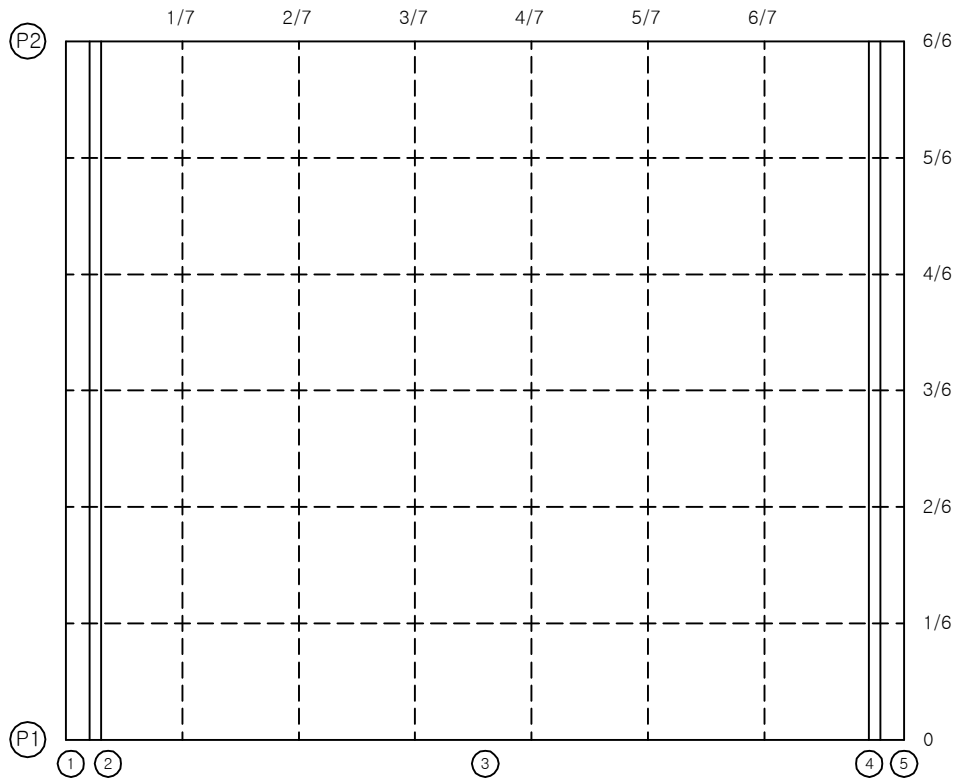
P1 ~ P2(S2)

바닥판 상면 손상현황도

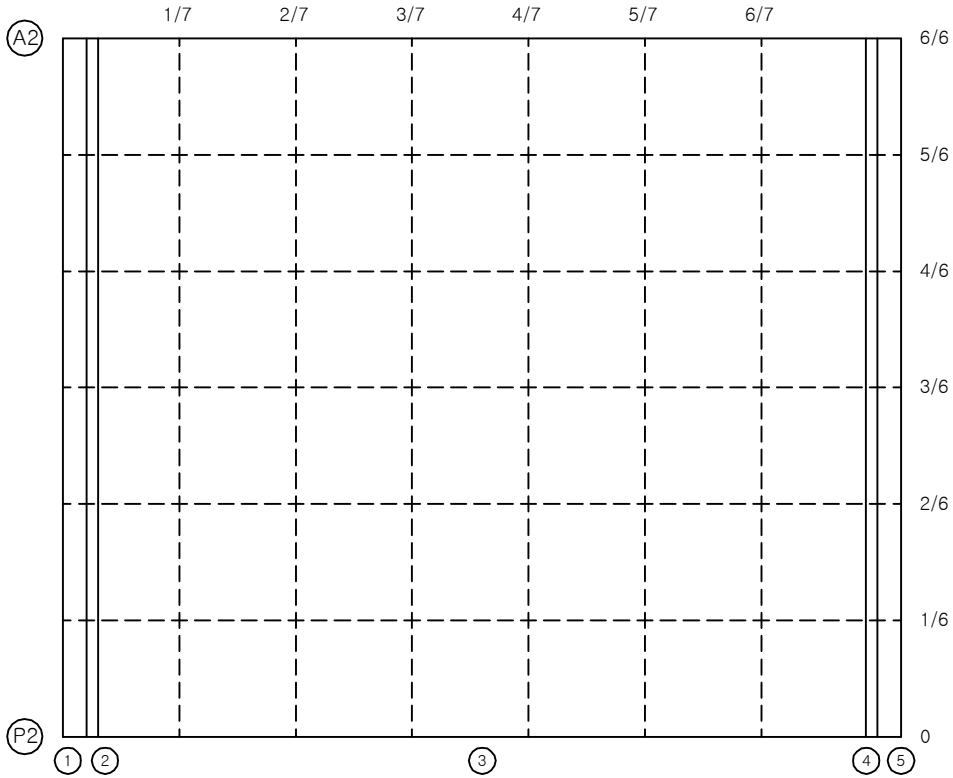
P2 ~ A2(S3)

바닥판 상면 손상현황도

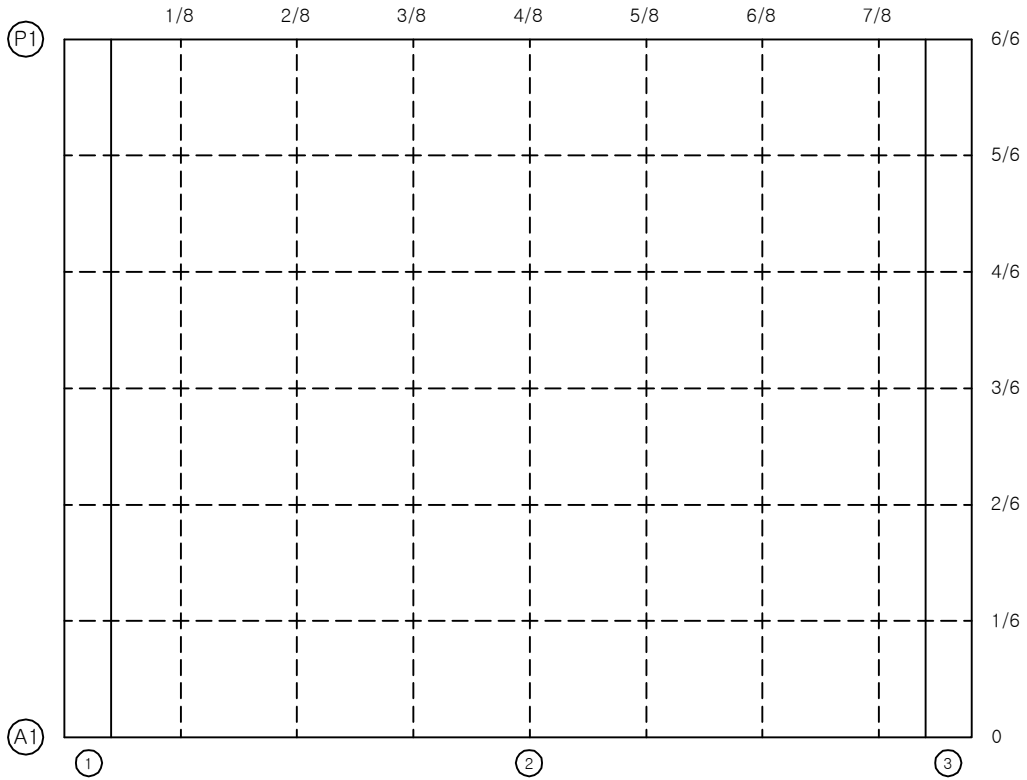
A1 ~ P1(S1)

바닥판 하면 손상현황도

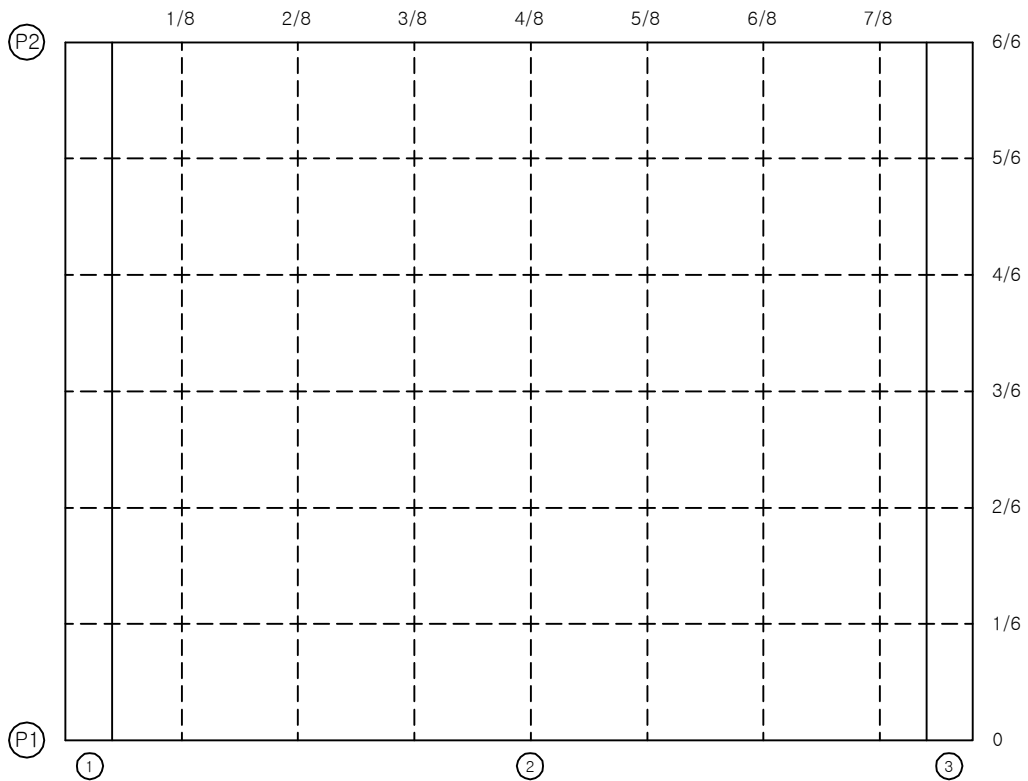
P1 ~ P2(S2)

바닥판 하면 손상현황도

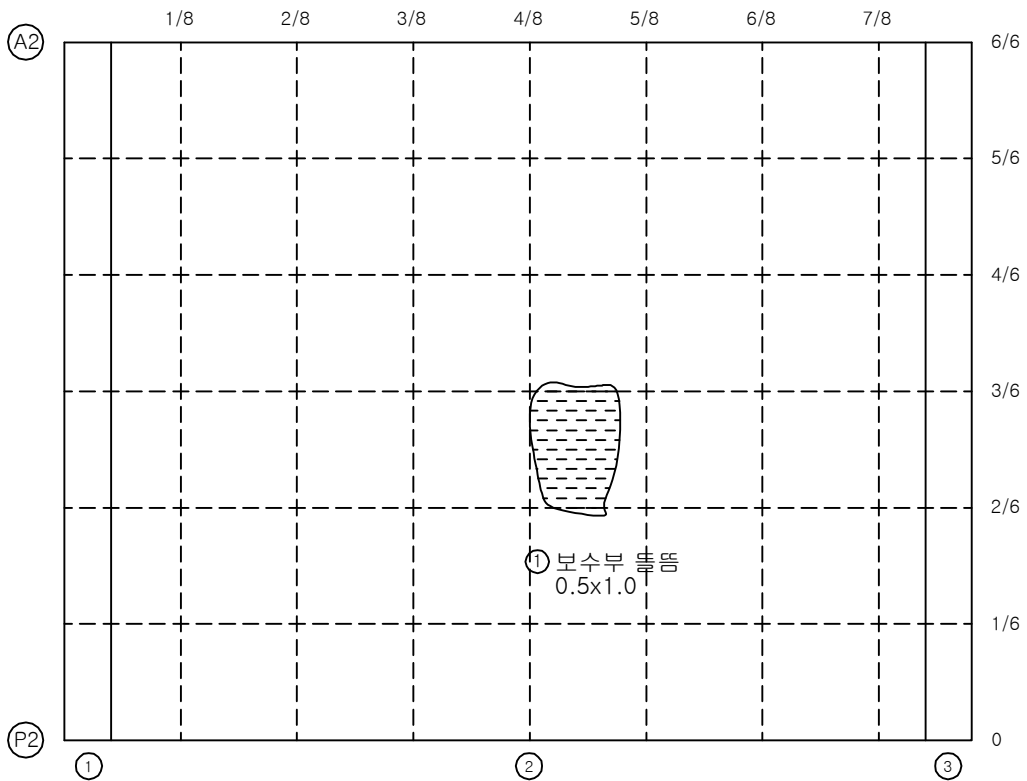
P2 ~ A2(S3)

바닥판 하면 손상현황도

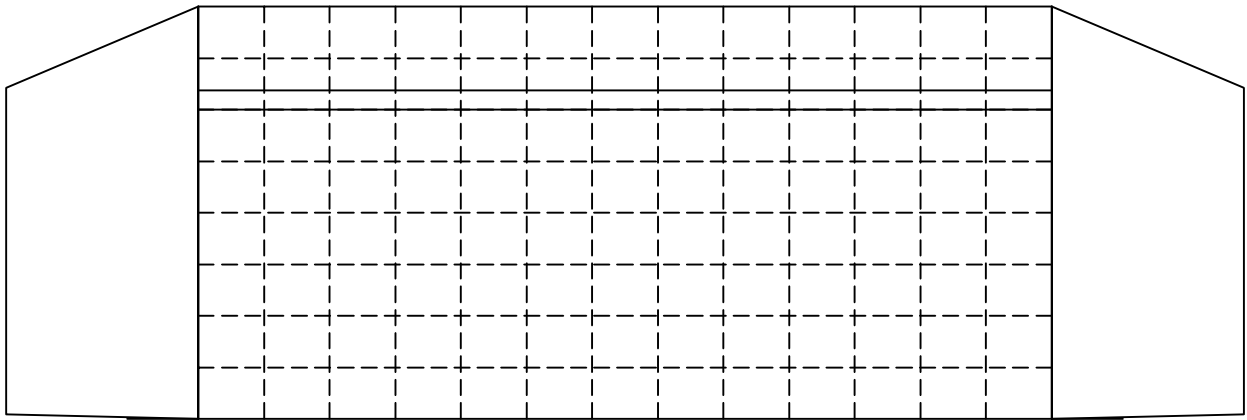
- ABUT 1 -

교대 손상현황도

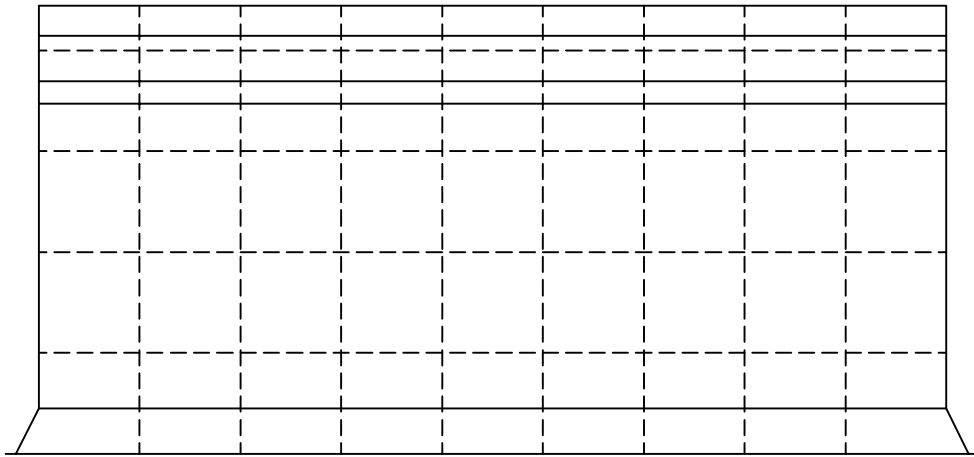
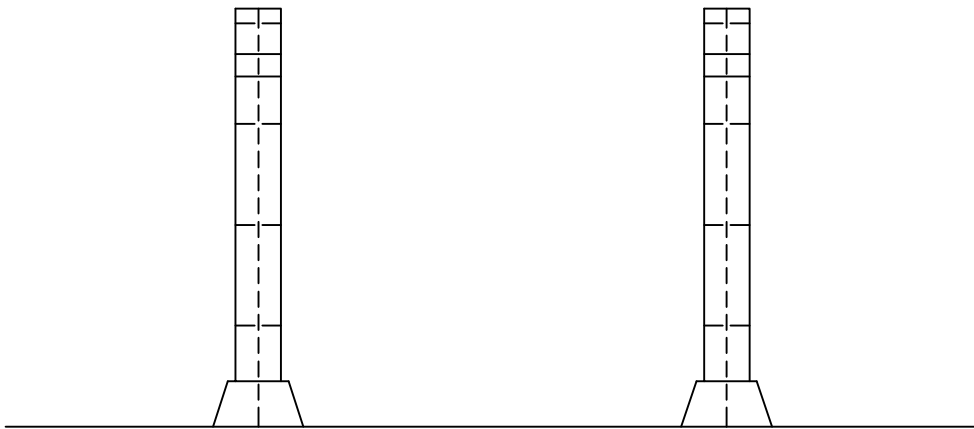
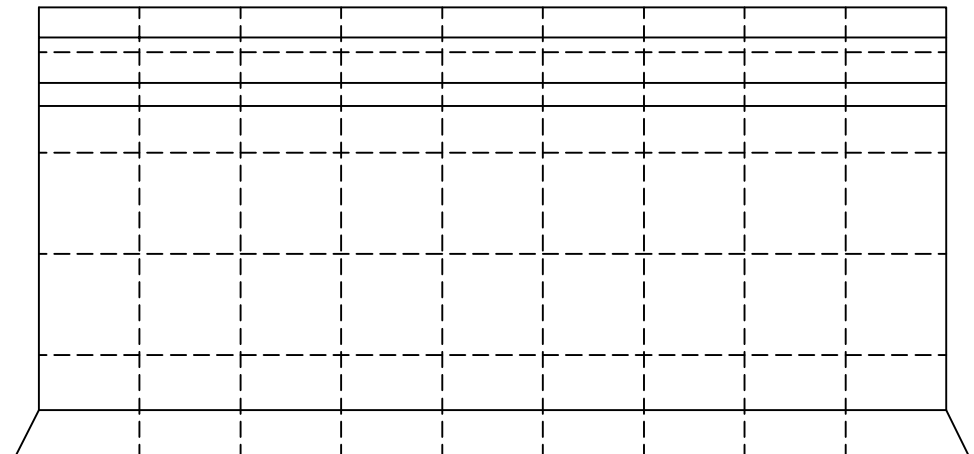
PIER 1

교각 손상현황도

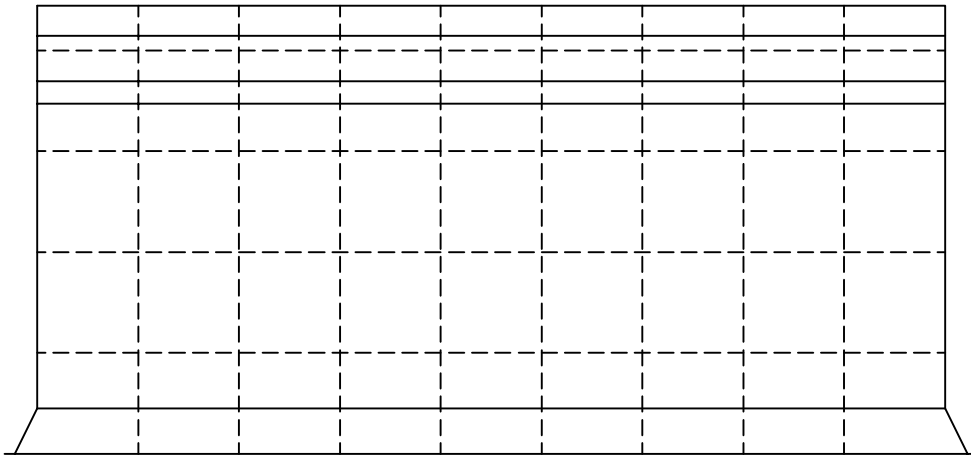
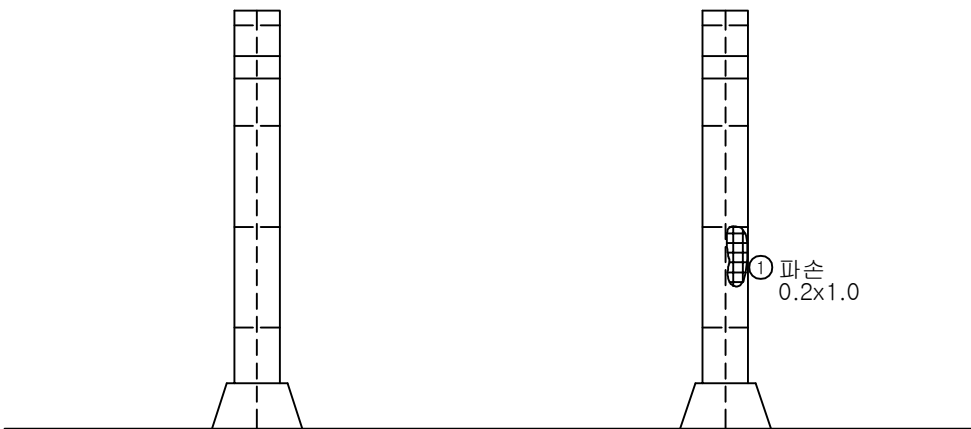
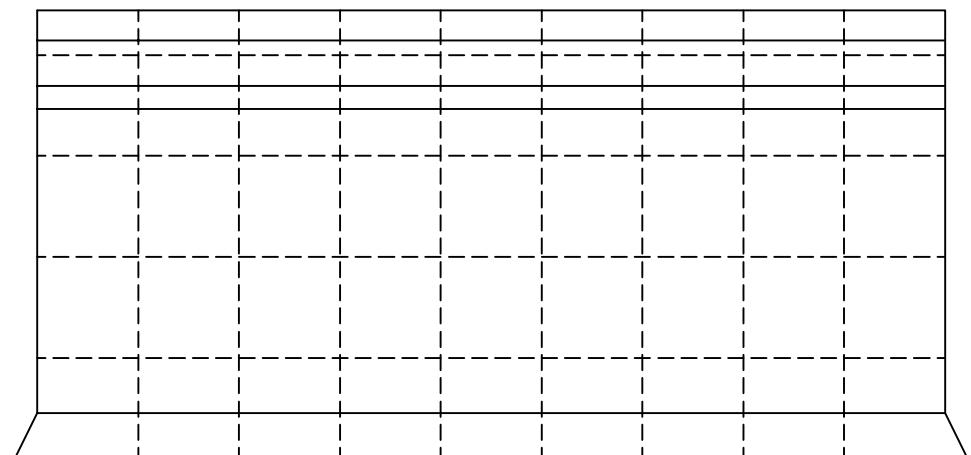
PIER 2

교각 손상현황도
