세 종 교

바닥판 상면 손상현황도

A1 ~ P1(S1)

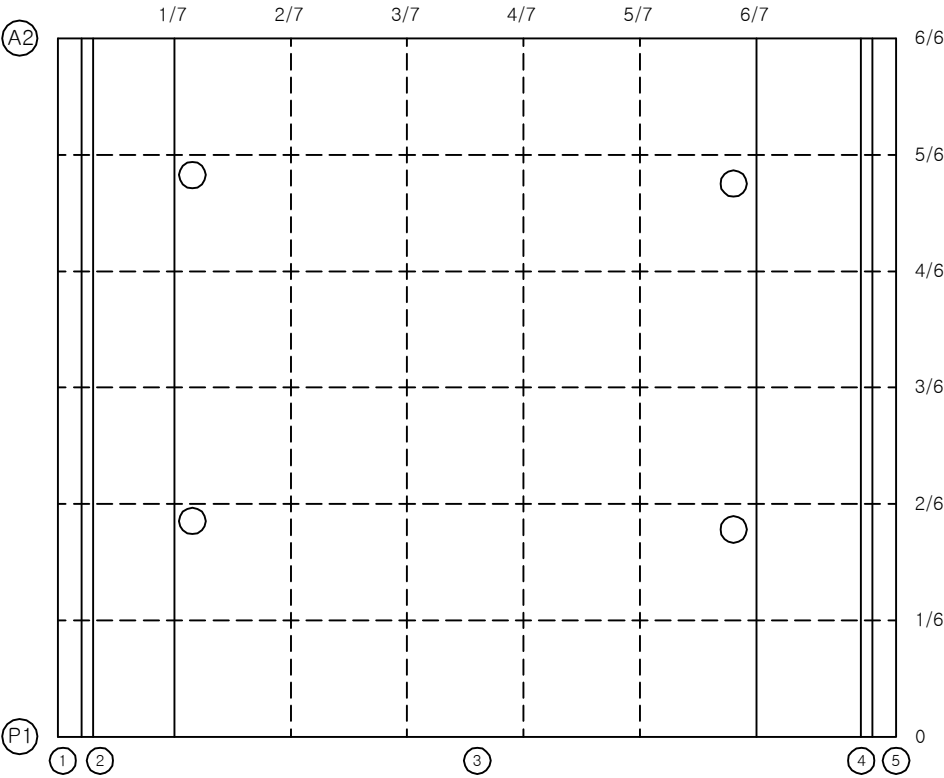
P1 ~ A2(S2)

바닥판 상면 손상현황도

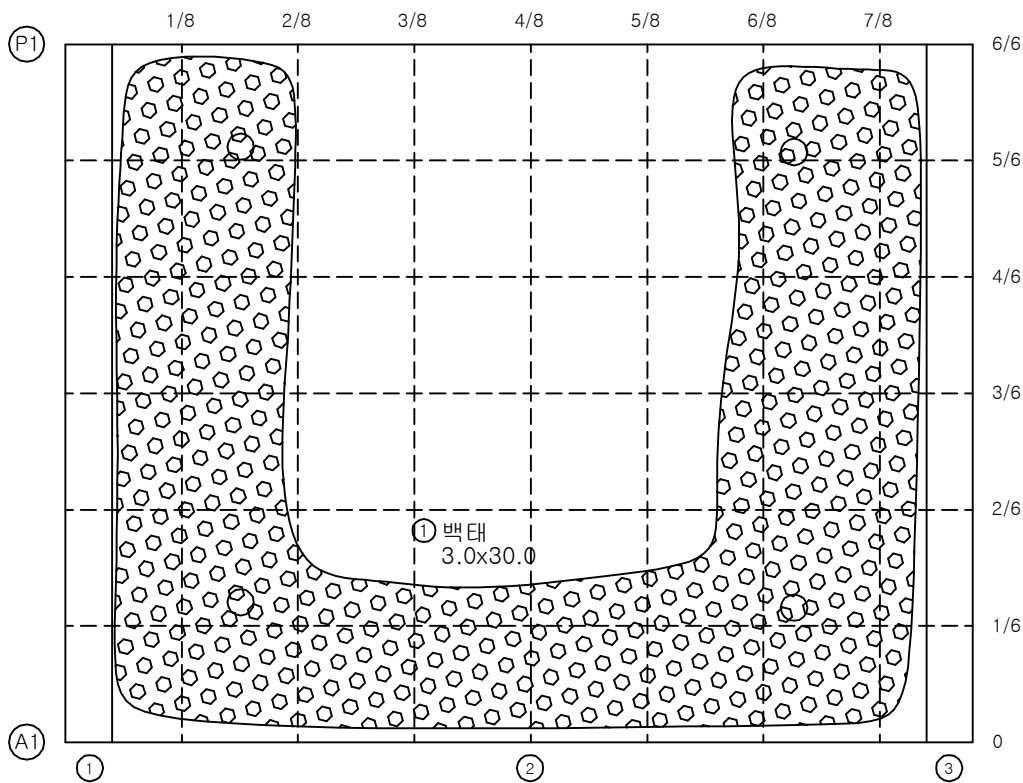
A1 ~ P1(S1)

바닥판 하면 손상현황도

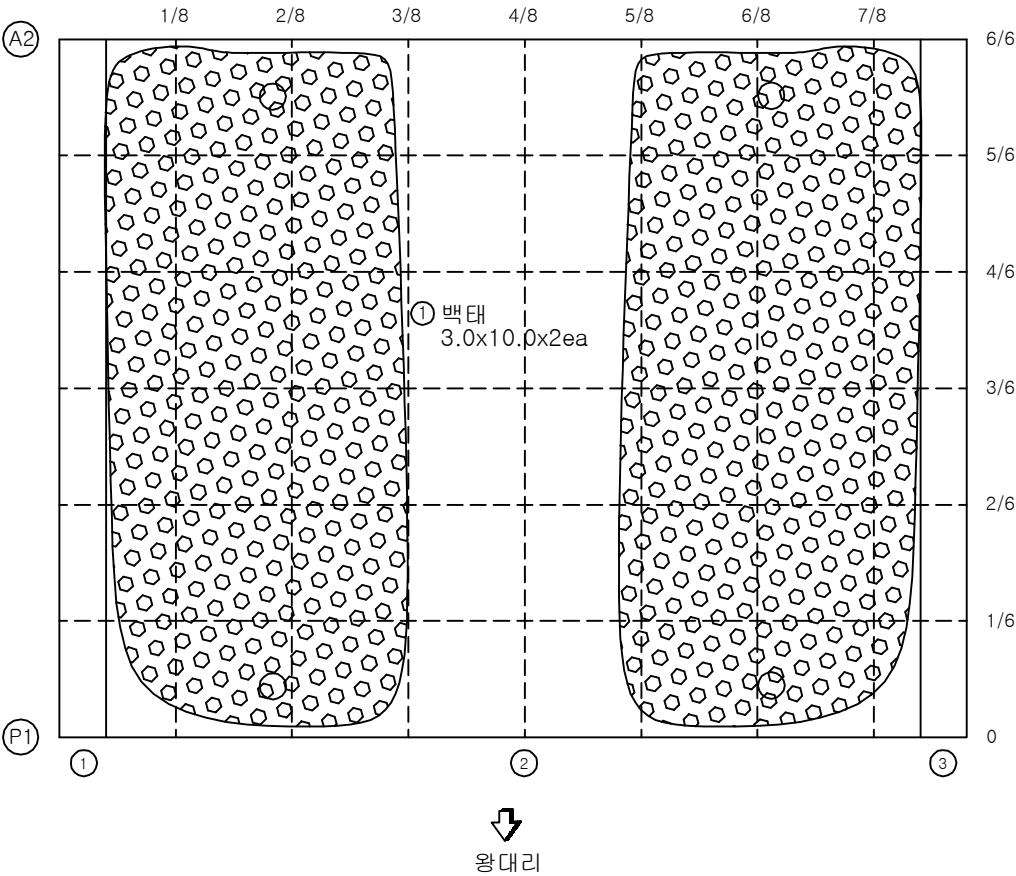
P1 ~ A2(S2)

바닥판 하면 손상현황도

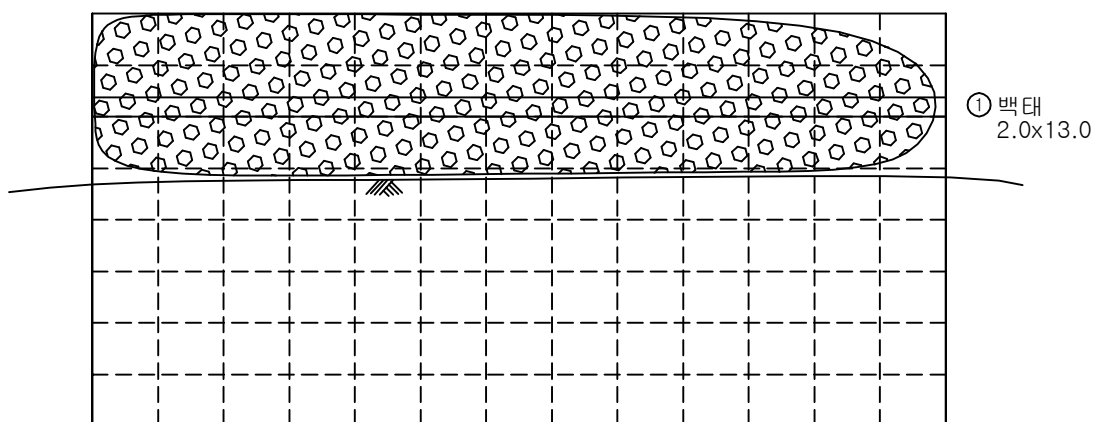
- ABUT 1 -

교대 손상현황도

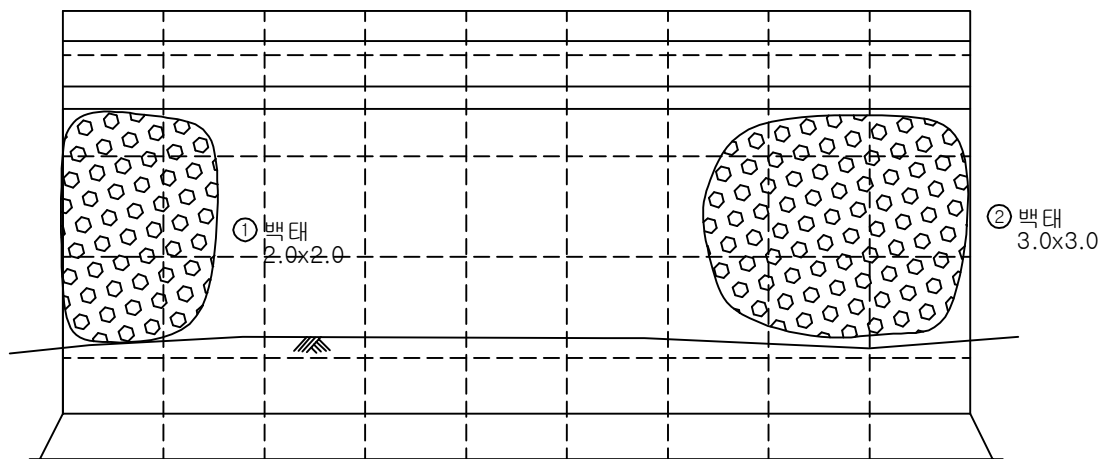
전면

교각 손상현황도
