장 흥 1 교

바닥판 상면 손상현황도

A1 ~ P1(S1)

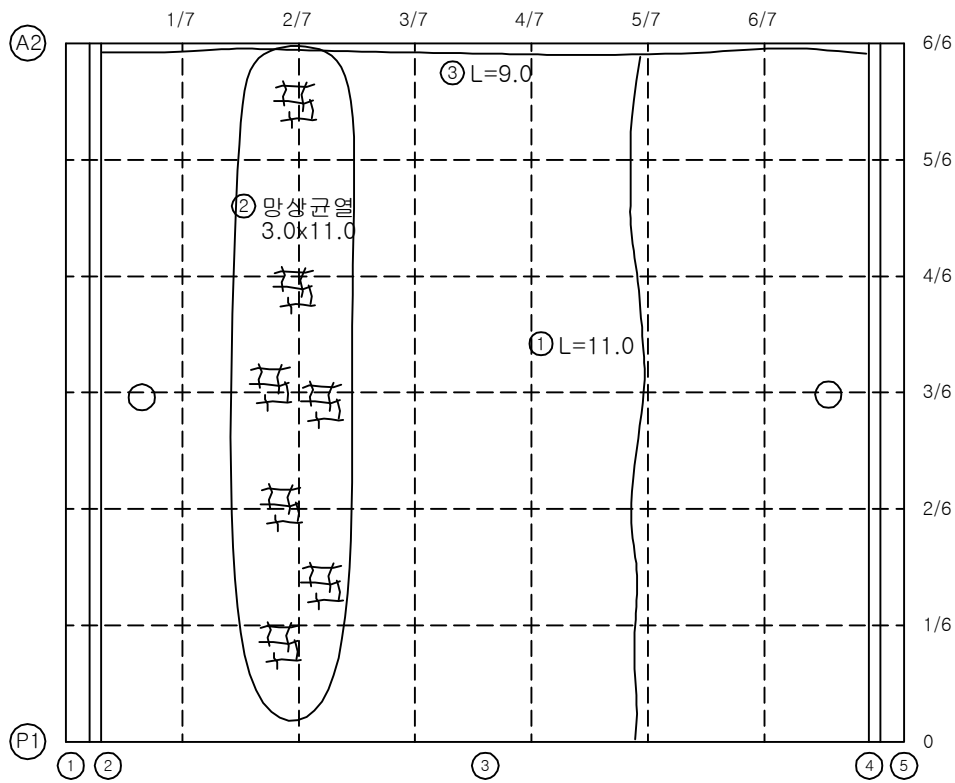
P1 ~ A2(S2)

바닥판 상면 손상현황도

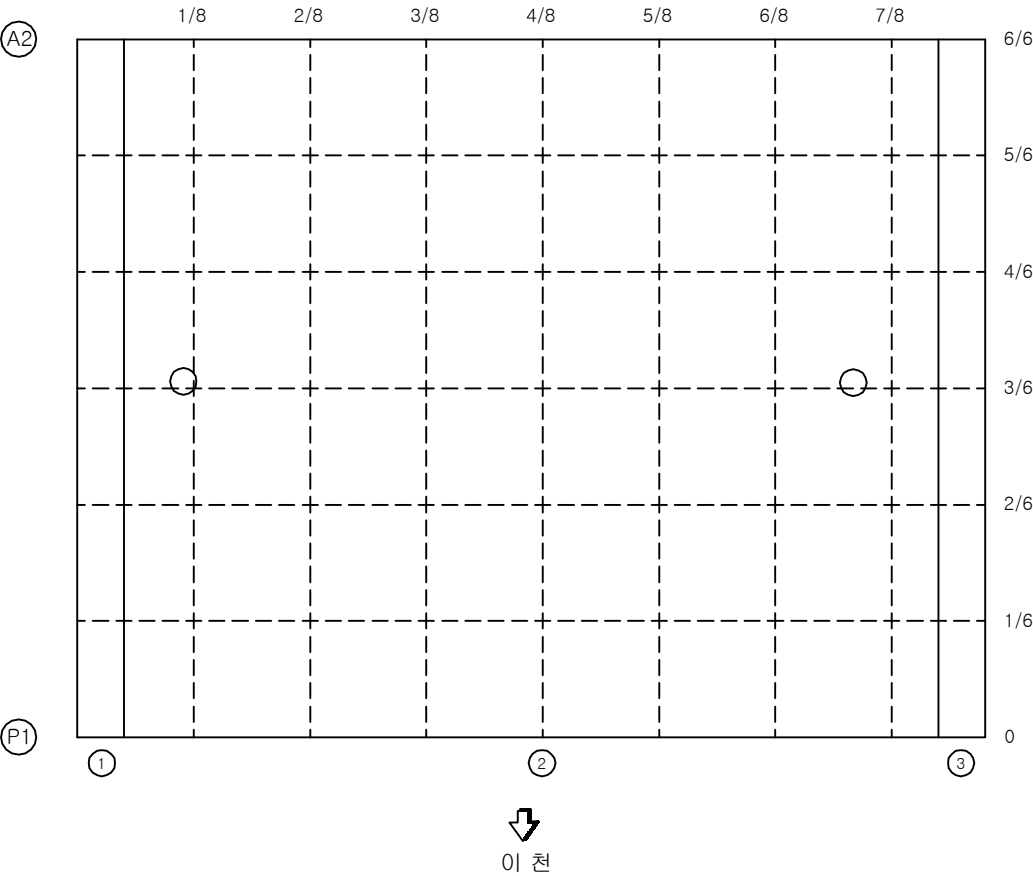
P1 ~ A2(S2)

바닥판 하면 손상현황도

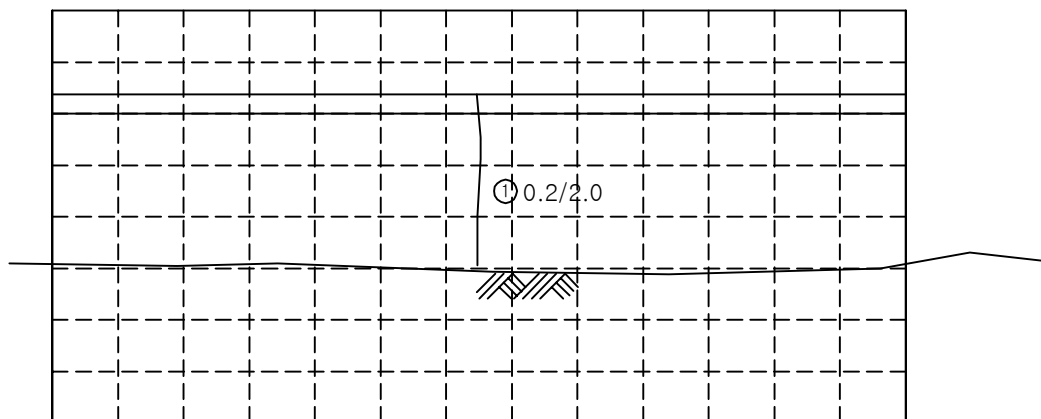
- ABUT 1 -

교대 손상현황도

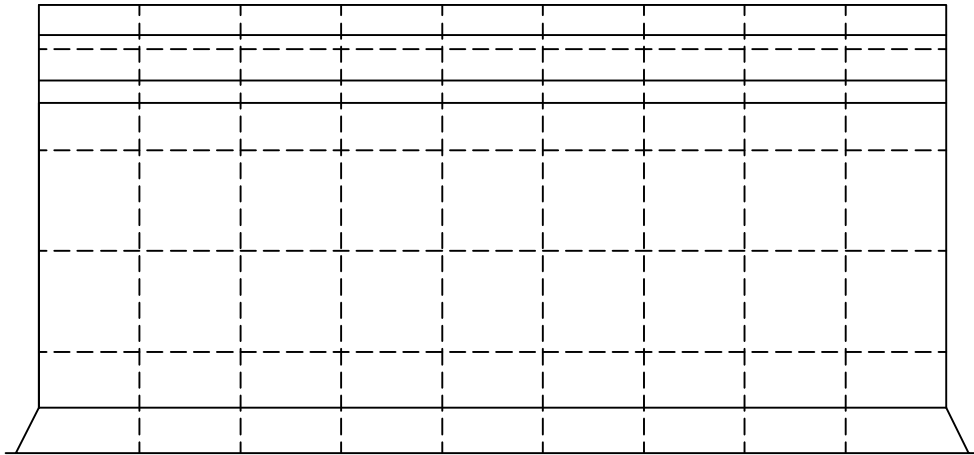
전면

교각 손상현황도
