장 흥 2 교

바닥판 상면 손상현황도

바닥판 하면 손상현황도

교대 손상현황도

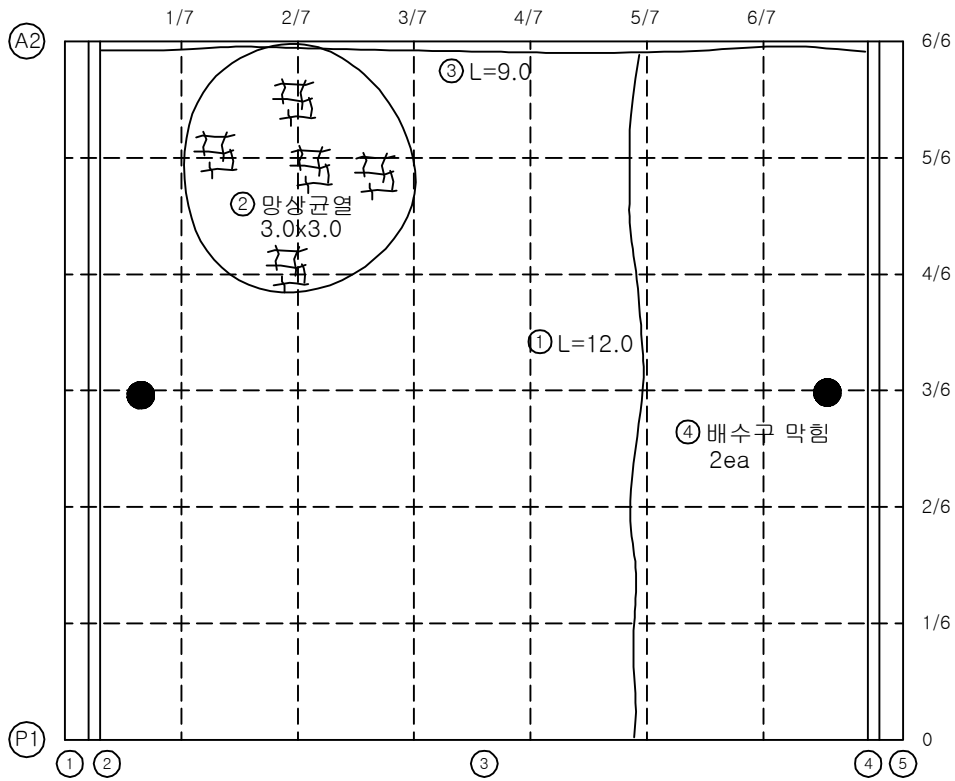
P1 ~ A2(S2)

바닥판 상면 손상현황도

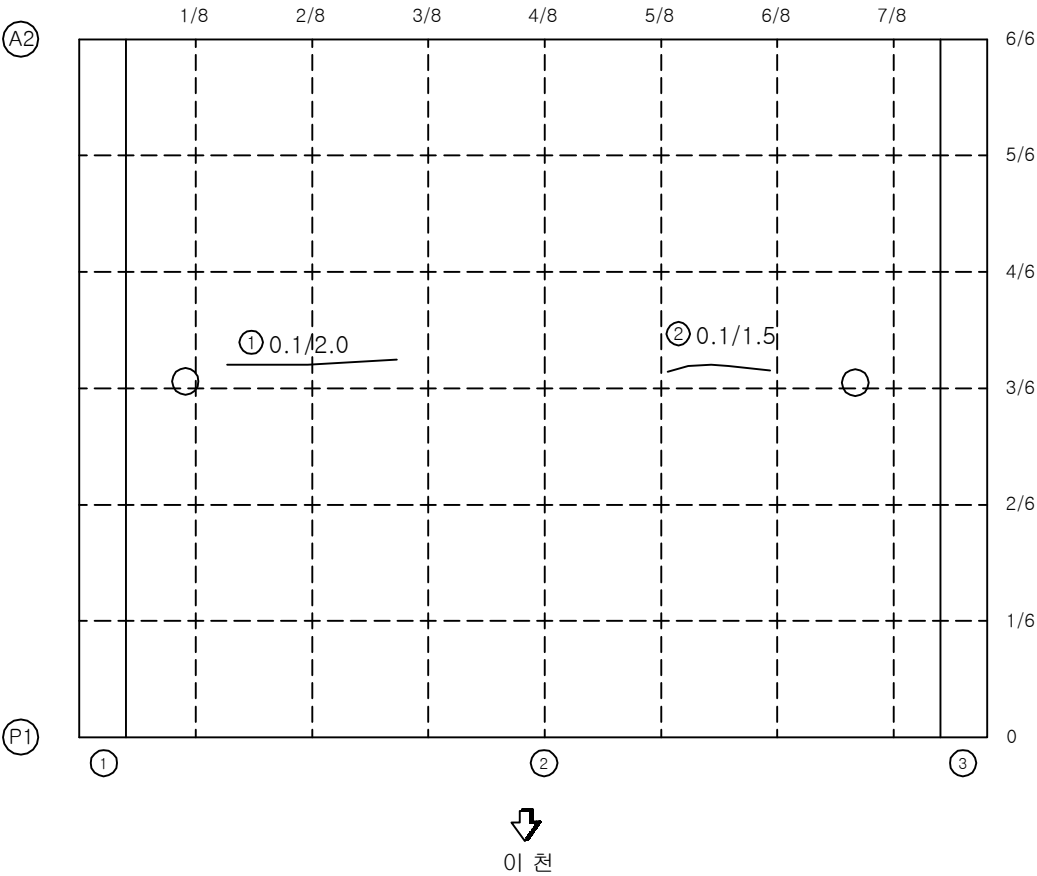
P1 ~ A2(S2)

바닥판 하면 손상현황도

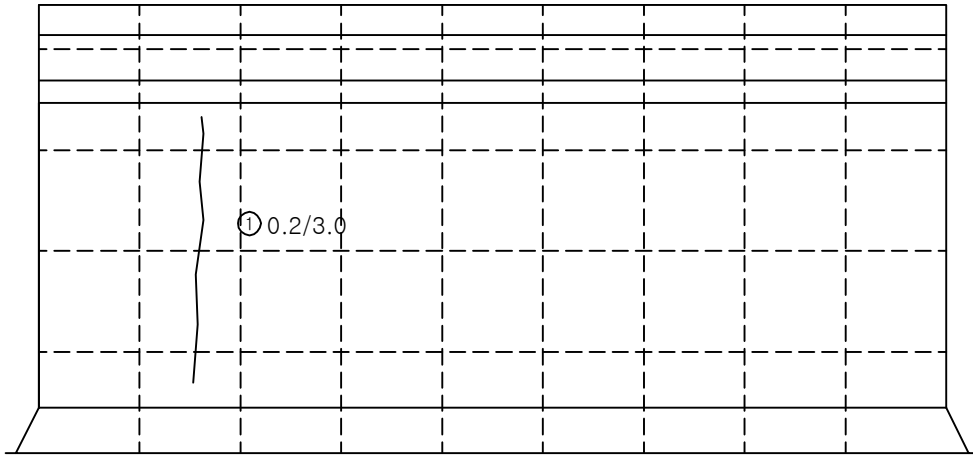
전면

교각 손상현황도
