천 서 2 교

바닥판 상면 손상현황도

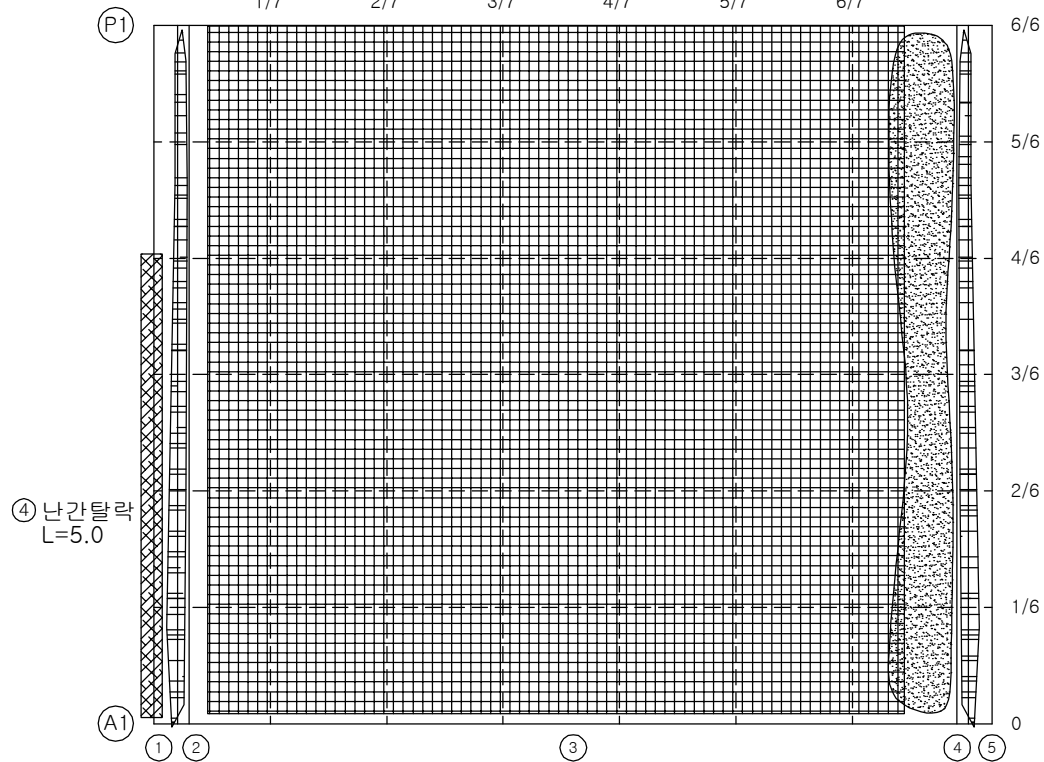
A1 ~ P1(S1)

② 연석열화  
0.5x8.0x2ea

① 파손  
5.0x8.0

③ 토사퇴적  
0.5x8.0

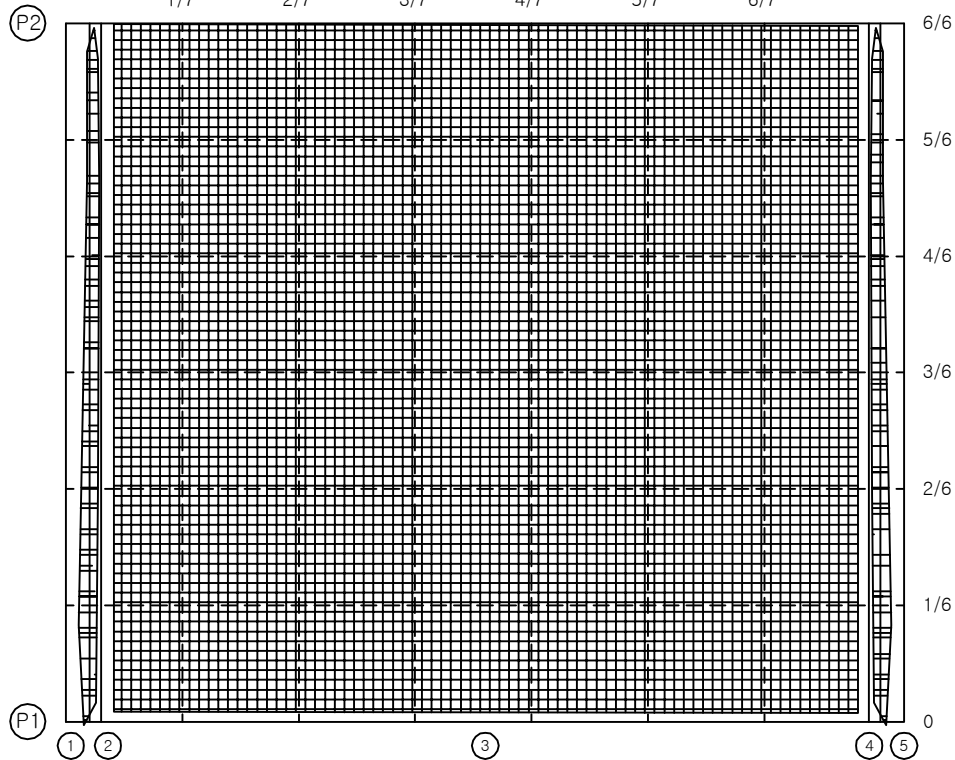
P1 ~ P2(S2)

② 연석열화  
0.5x8.0x2ea

① 파손  
5.0x8.0

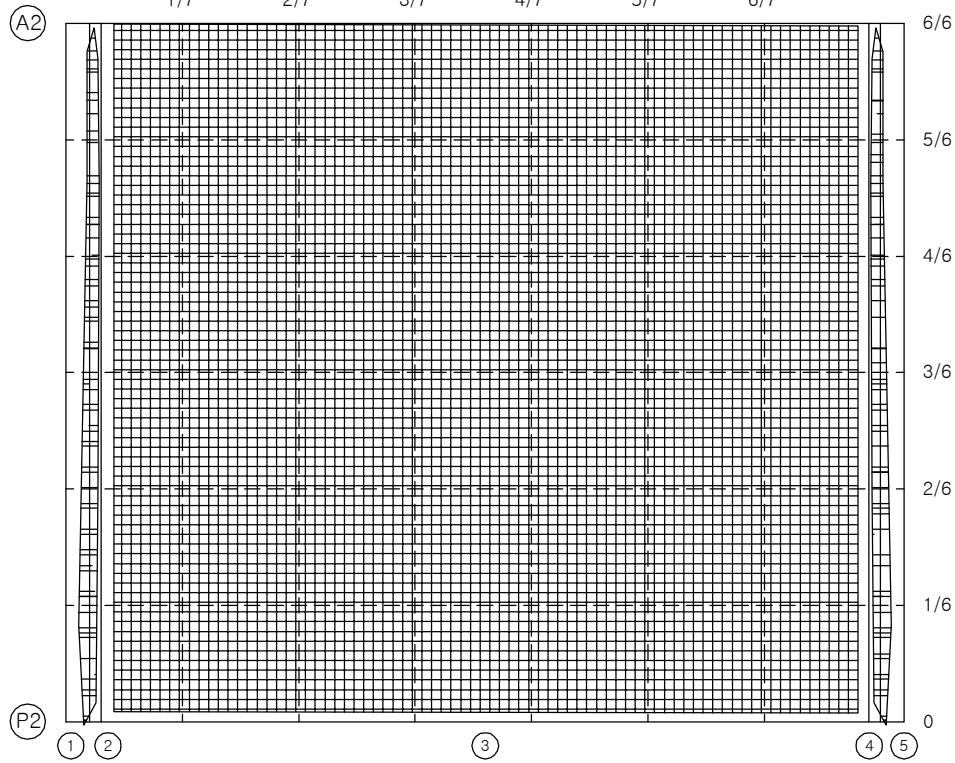
P2 ~ A2(S3)

② 연석열화  
0.5x8.0x2ea

① 파손  
5.0x8.0
