거 문 교

바닥판 상면 손상현황도

바닥판 하면 손상현황도

교대 손상현황도

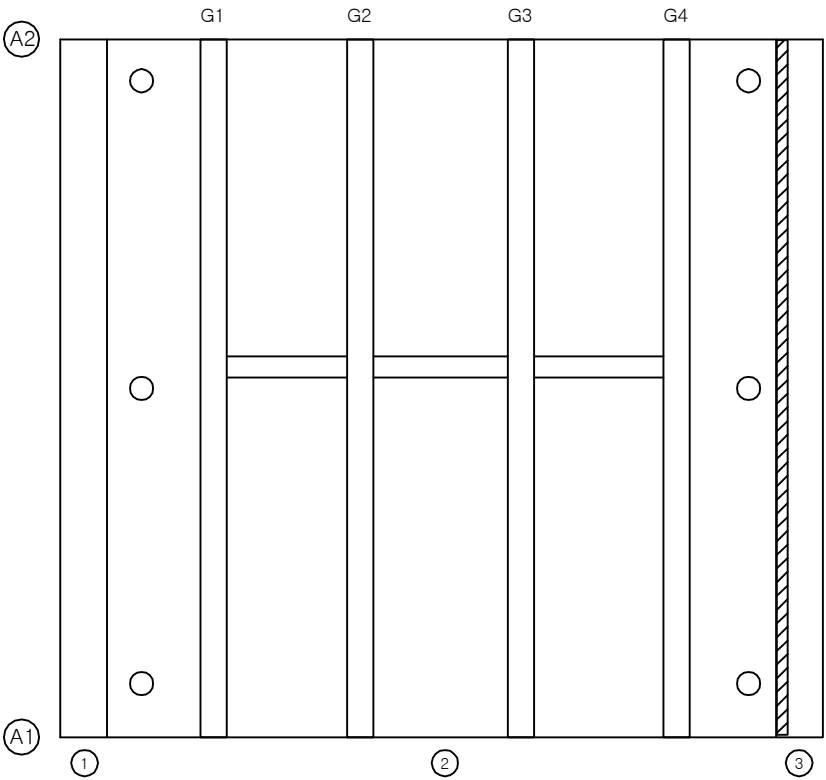
A1 ~ A2(S1)

① 물금기흙 마감불량  
L=30.4
