신 결 은 교

바닥판 상면 손상현황도

교대 손상현황도

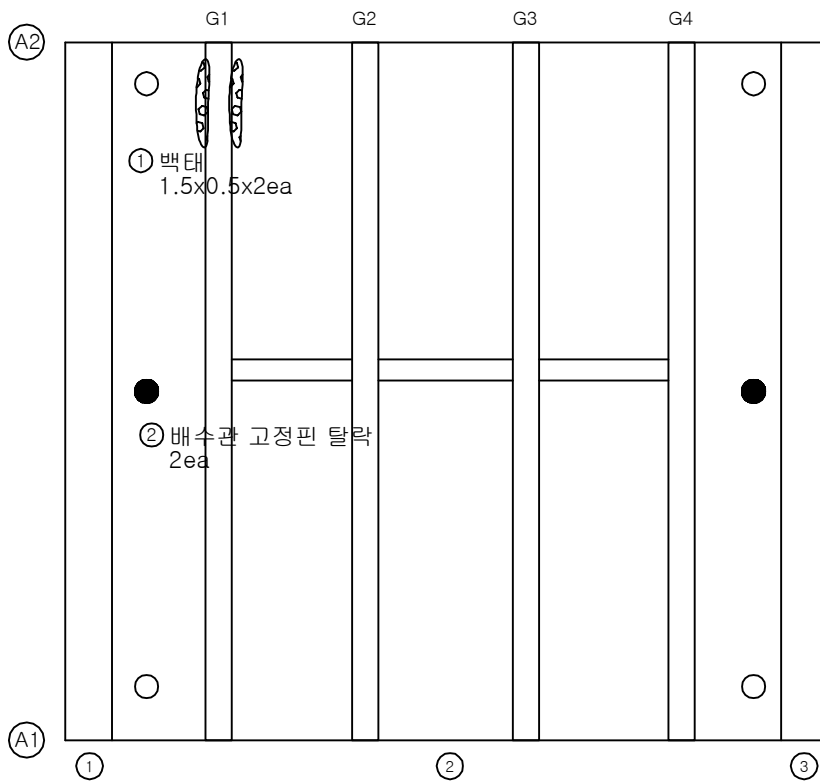
A1 ~ A2(S1)

바닥판 하면 손상현황도

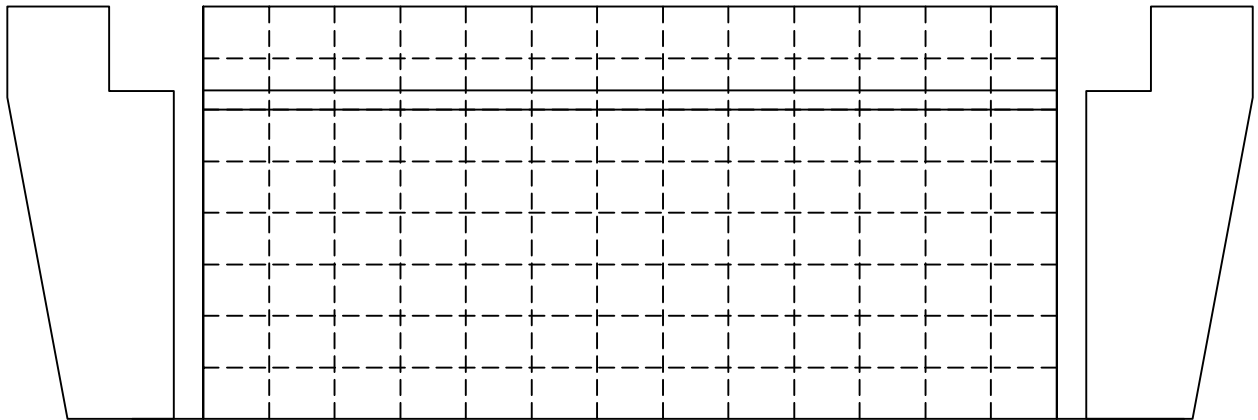
A1

① 받침부식 4ea

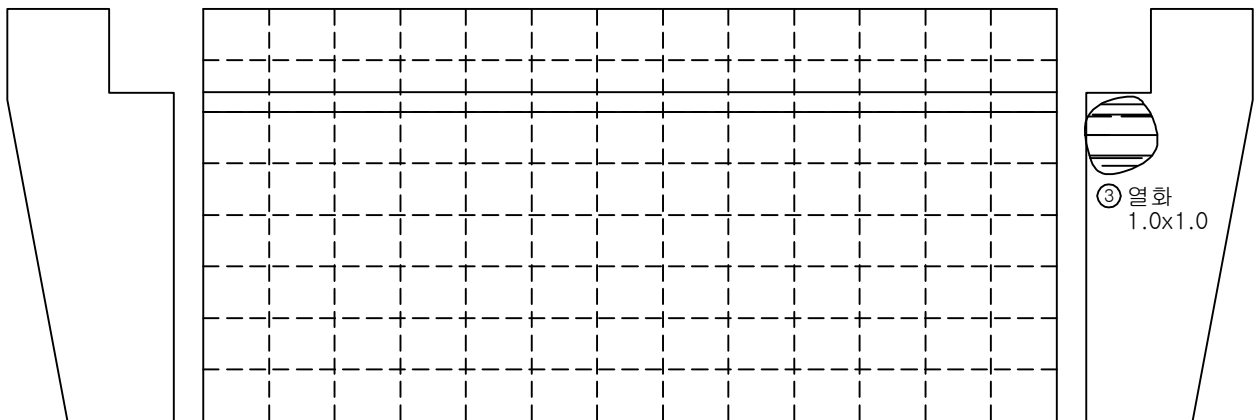
A2

② 받침부식 4ea
