교 리 교

바닥판 상면 손상현황도

A1 ~ P1(S1)

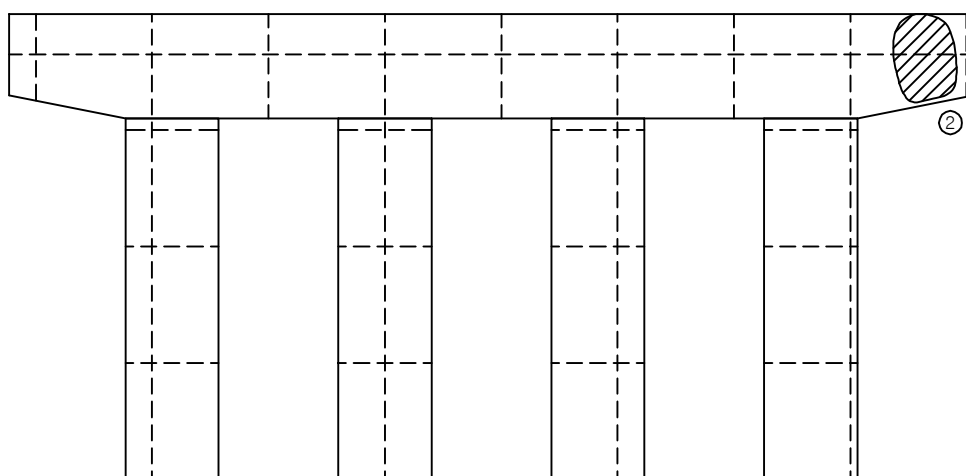
PIER 1

② 재료분리  
0.5x1.0
