역곡교

바닥판 상면 손상현황도

A1 ~ P1(S1)

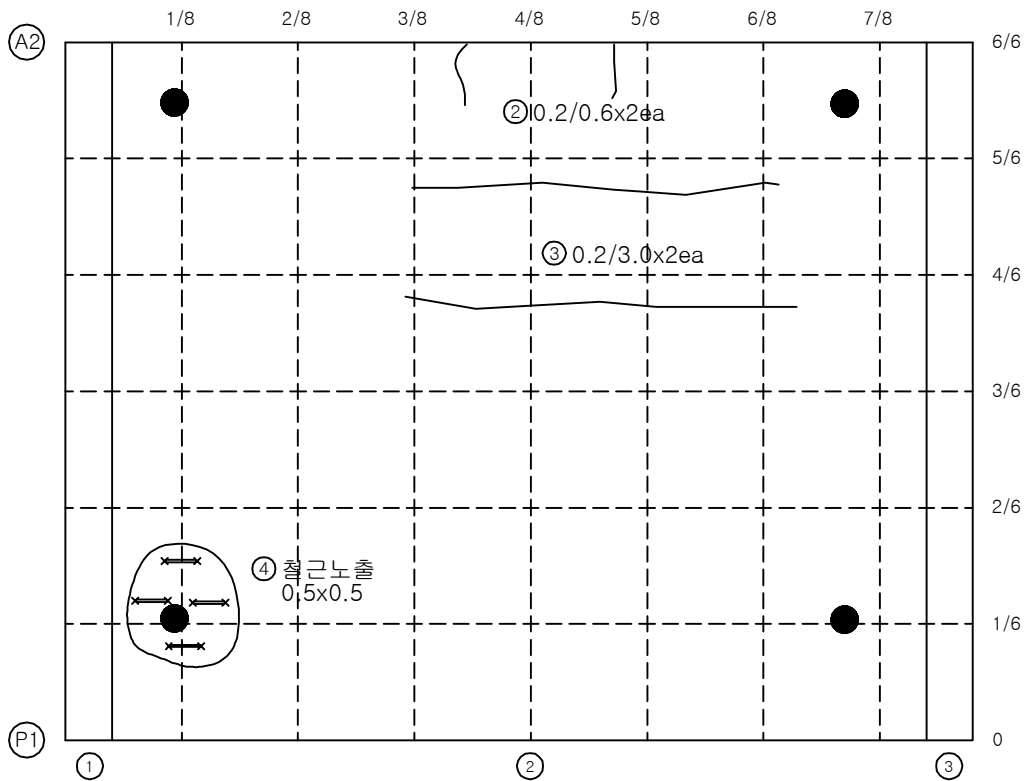
P1 ~ A2(S2)

① 배수관 길이부족  
4ea

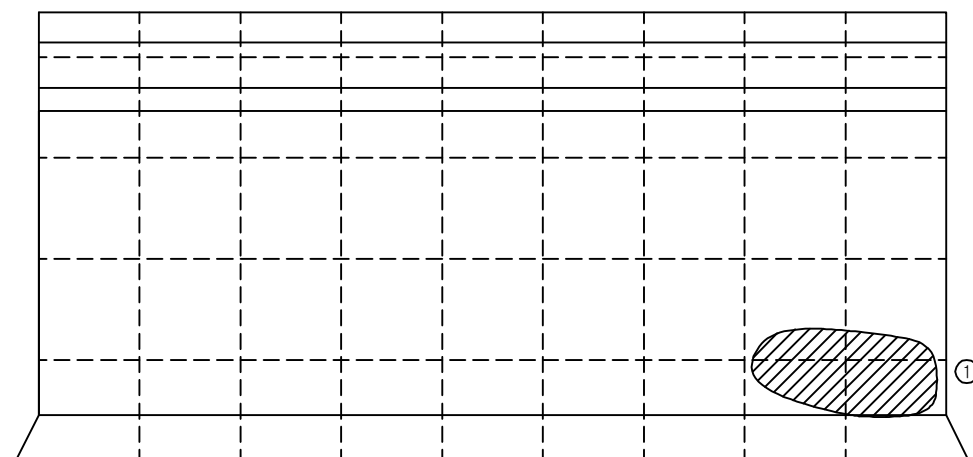
배면

① 재료분리  
1.0x3.0
