명 성 교

바닥판 상면 손상현황도

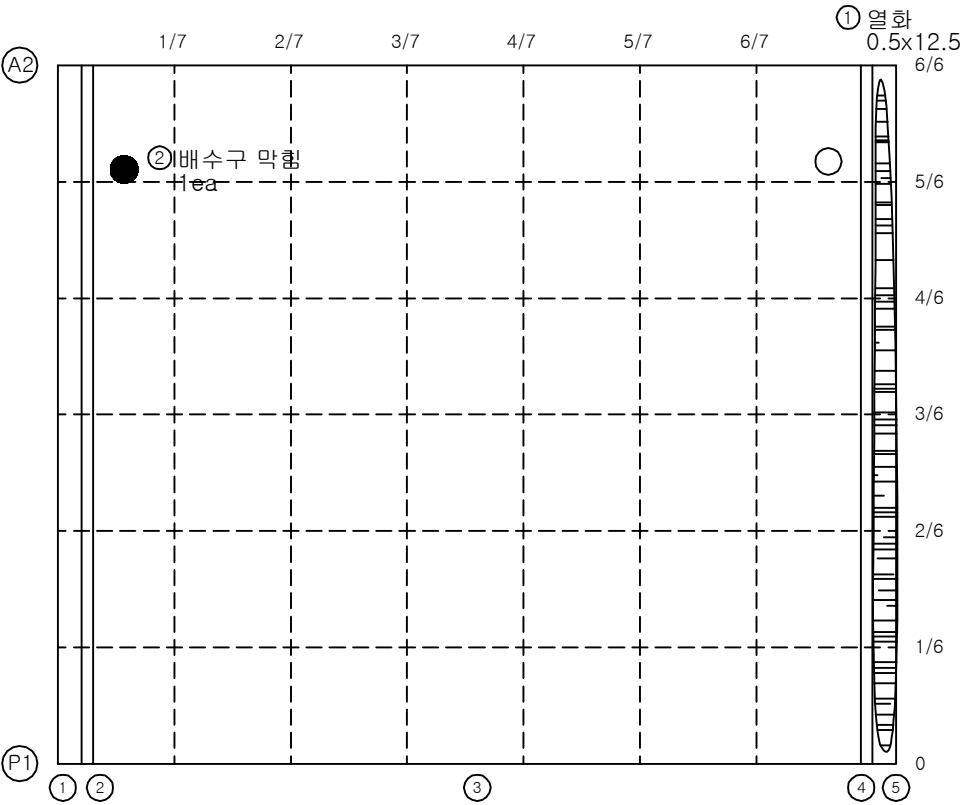
P1 ~ A2(S2)

바닥판 상면 손상현황도

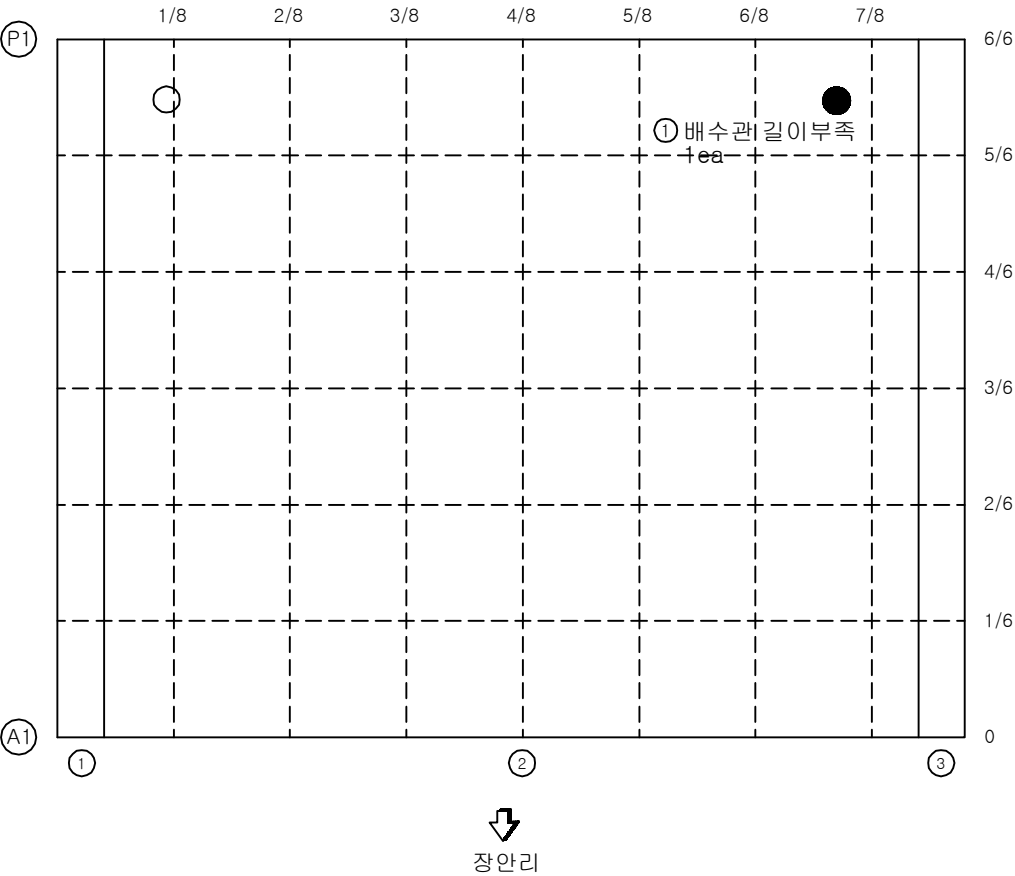
A1 ~ P1(S1)

바닥판 하면 손상현황도

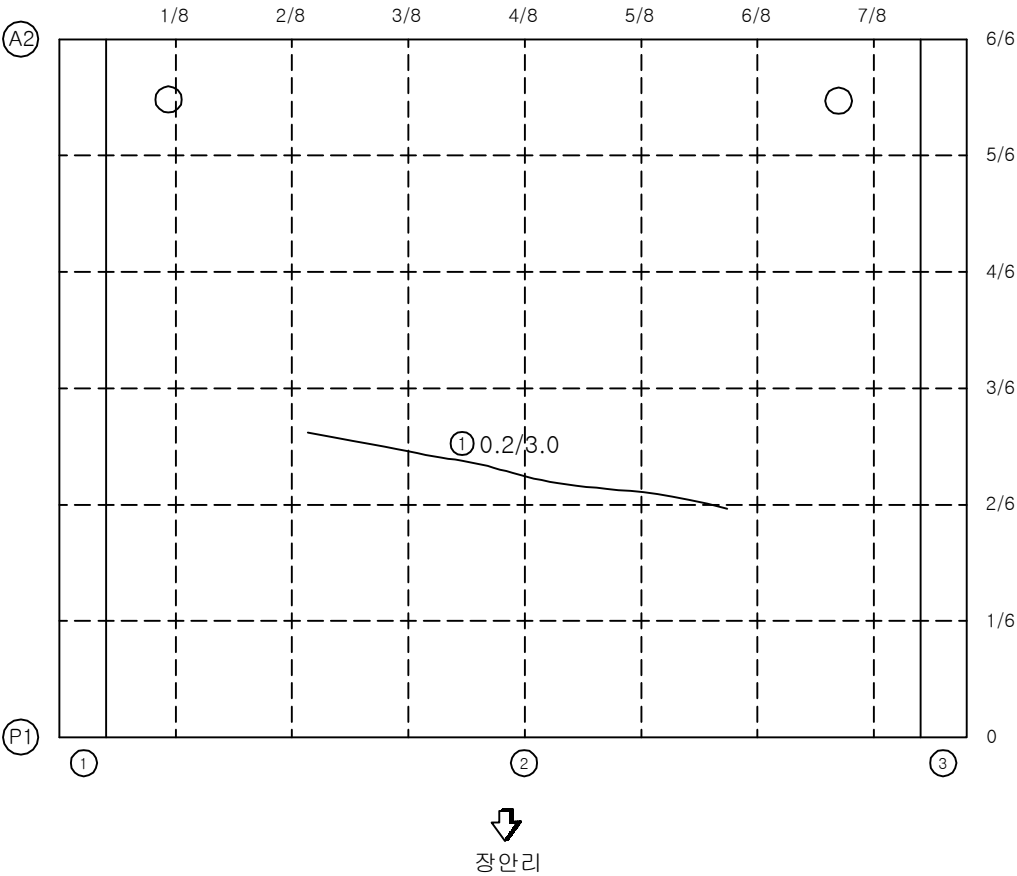
P1 ~ A2(S2)

바닥판 하면 손상현황도

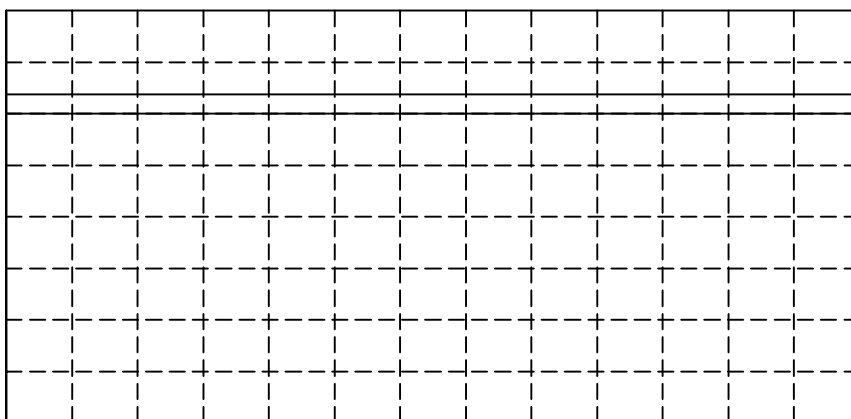
- ABUT 1 -

교대 손상현황도

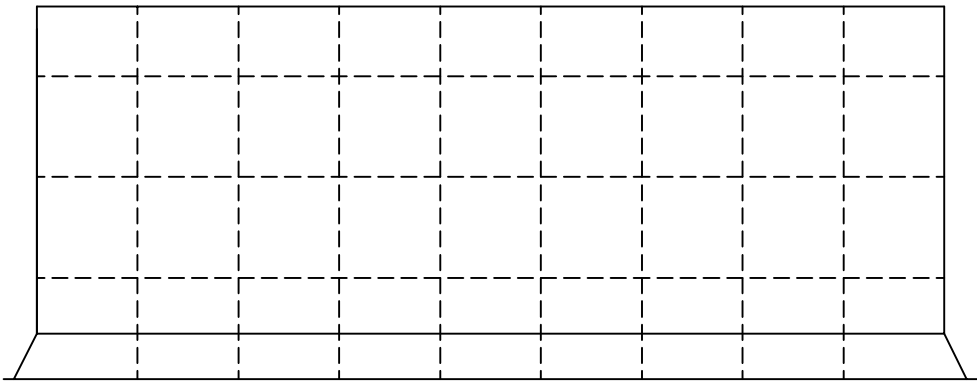
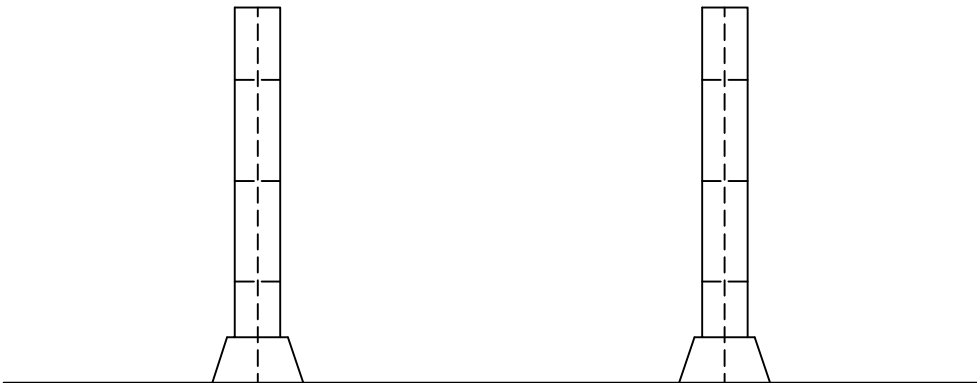
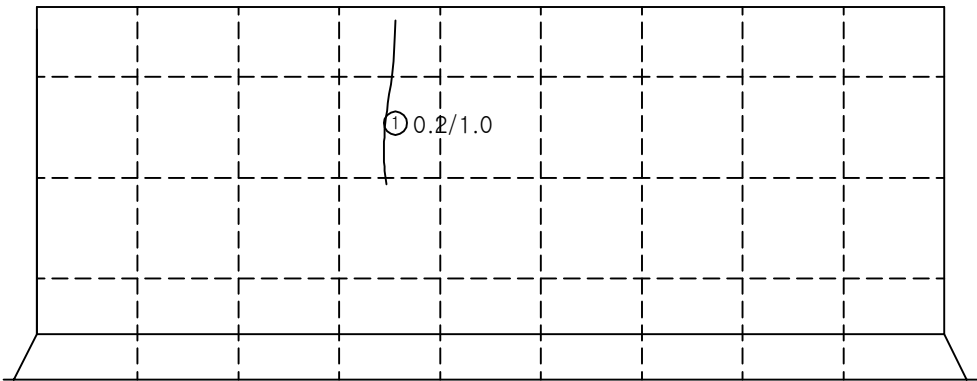
PIER 1

교각 손상현황도
