비 법 정

바닥판 상면 손상현황도

A1 ~ P1(S1)

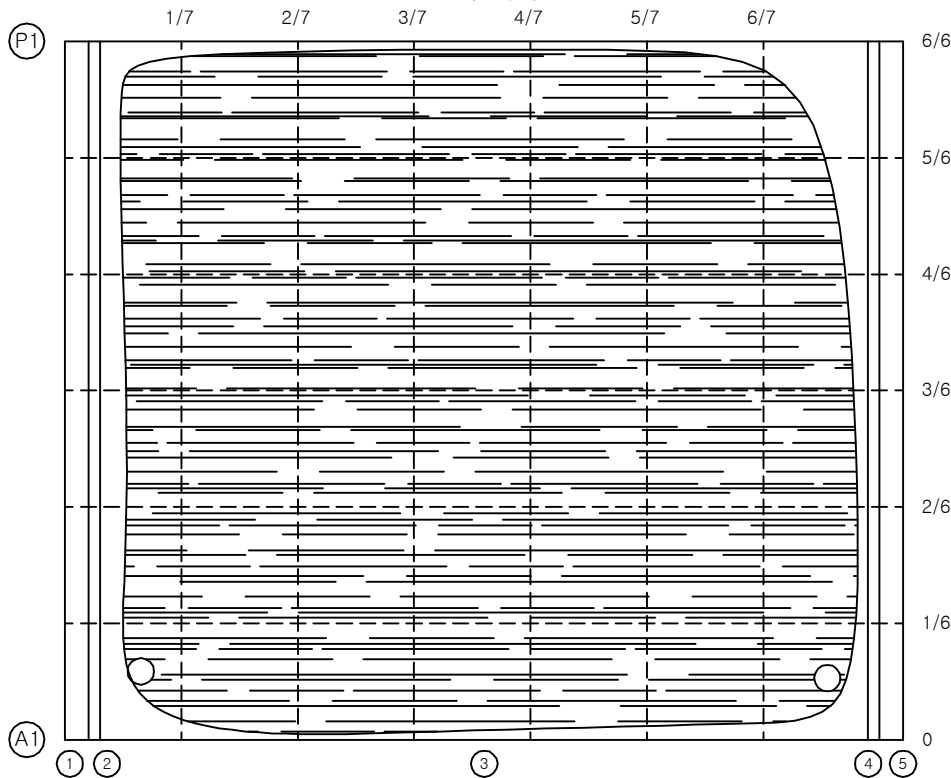
① 콘크리트포장 열화  
5.0x15.0

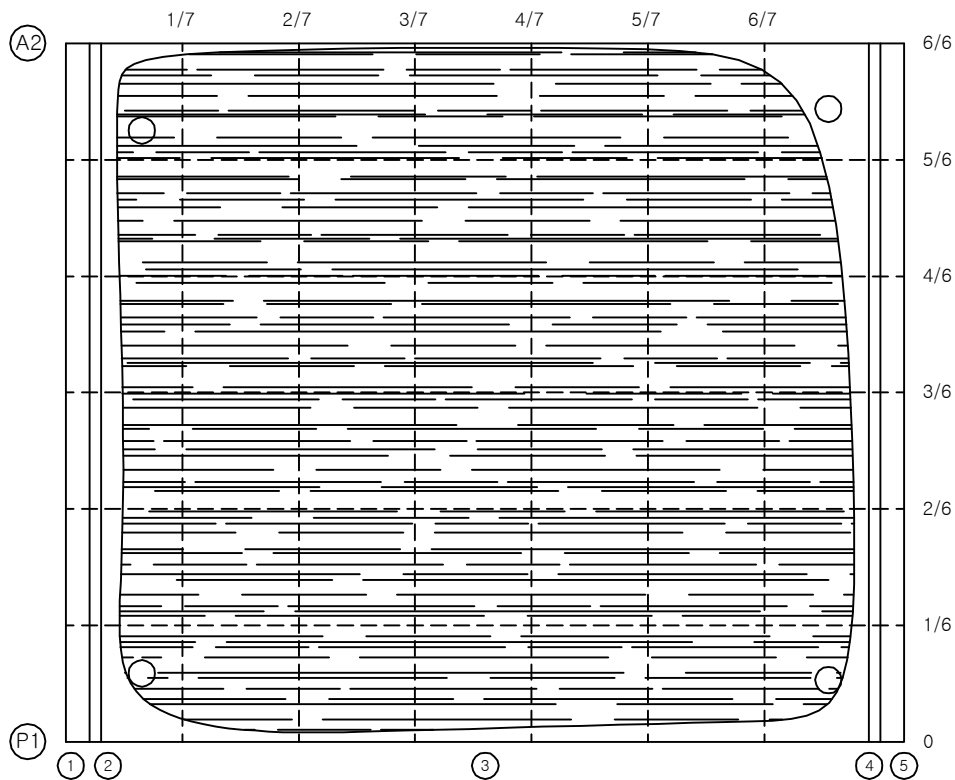
P1 ~ A2(S2)

① 콘크리트포장 열화  
5.0x15.0

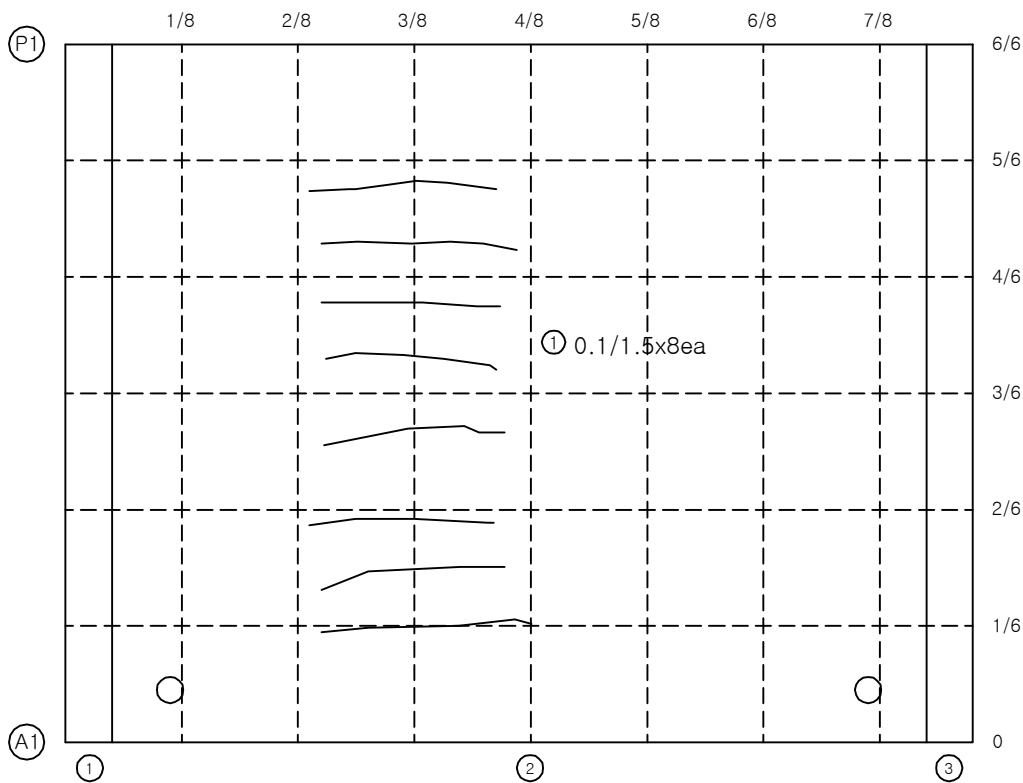
A1 ~ P1(S1)

바닥판 하면 손상현황도

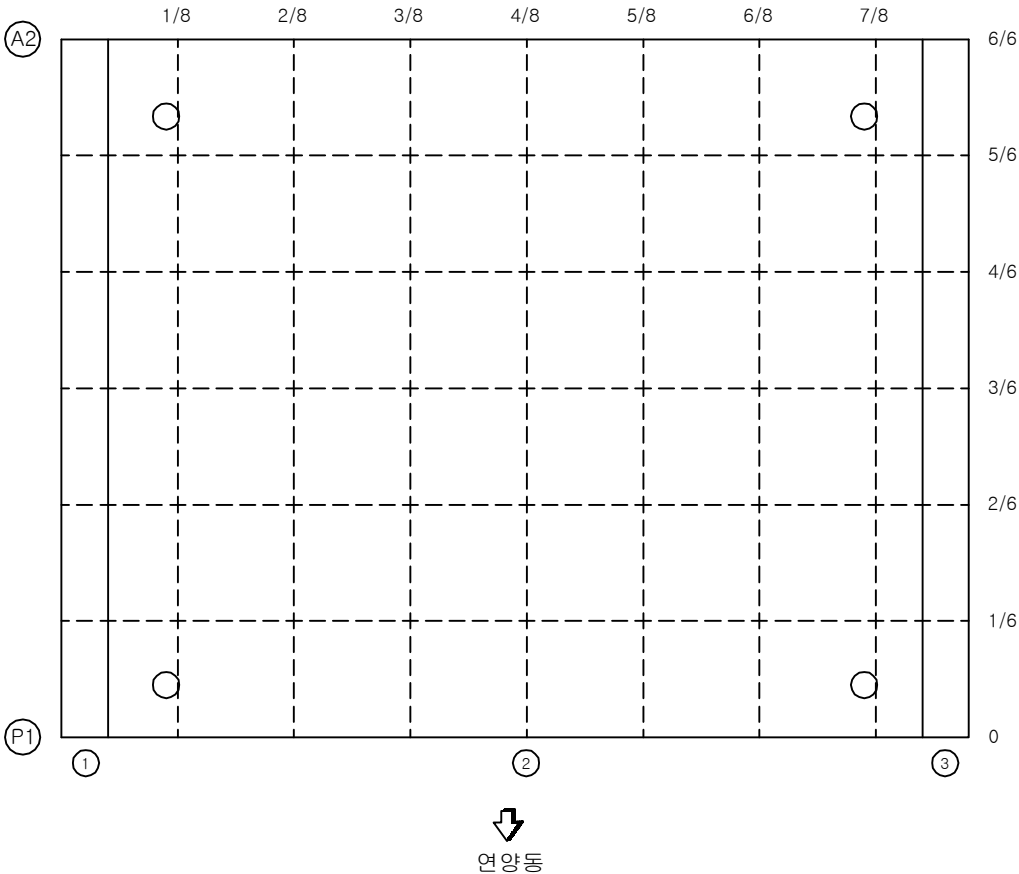
P1 ~ A2(S2)

바닥판 하면 손상현황도

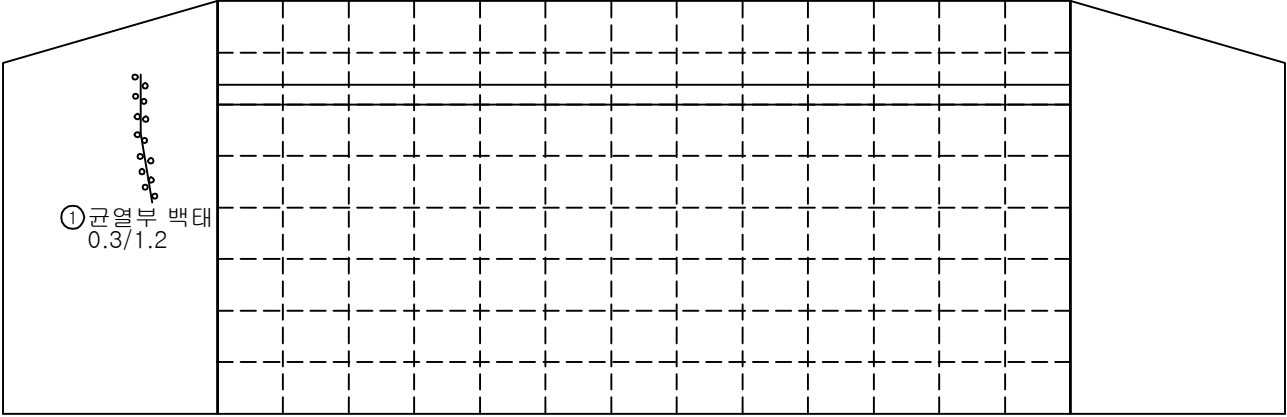
- ABUT 1 -

교대 손상현황도

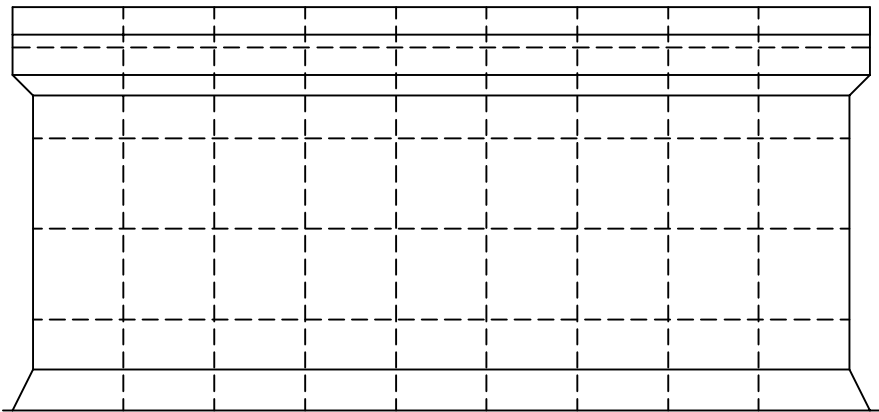
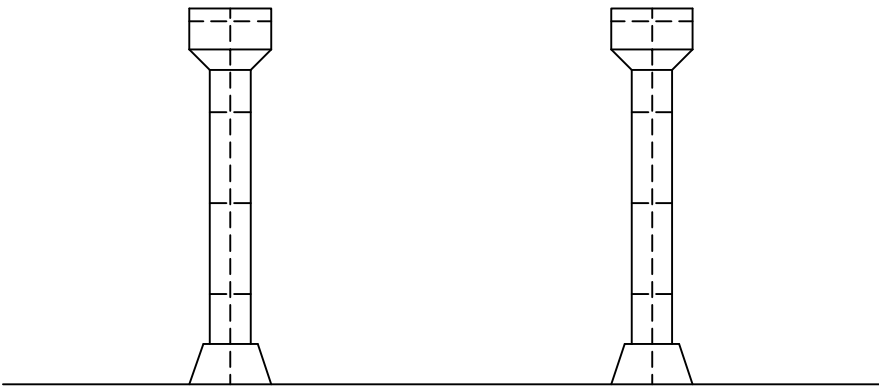
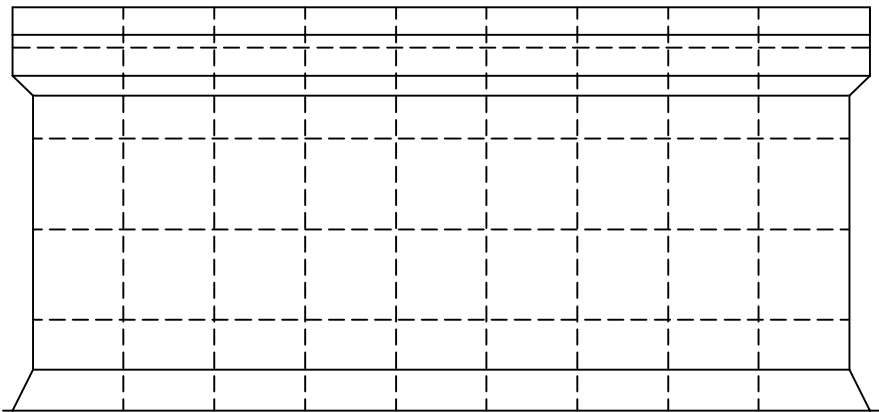
PIER 1

교각 손상현황도
