접 축 교

바닥판 상면 손상현황도

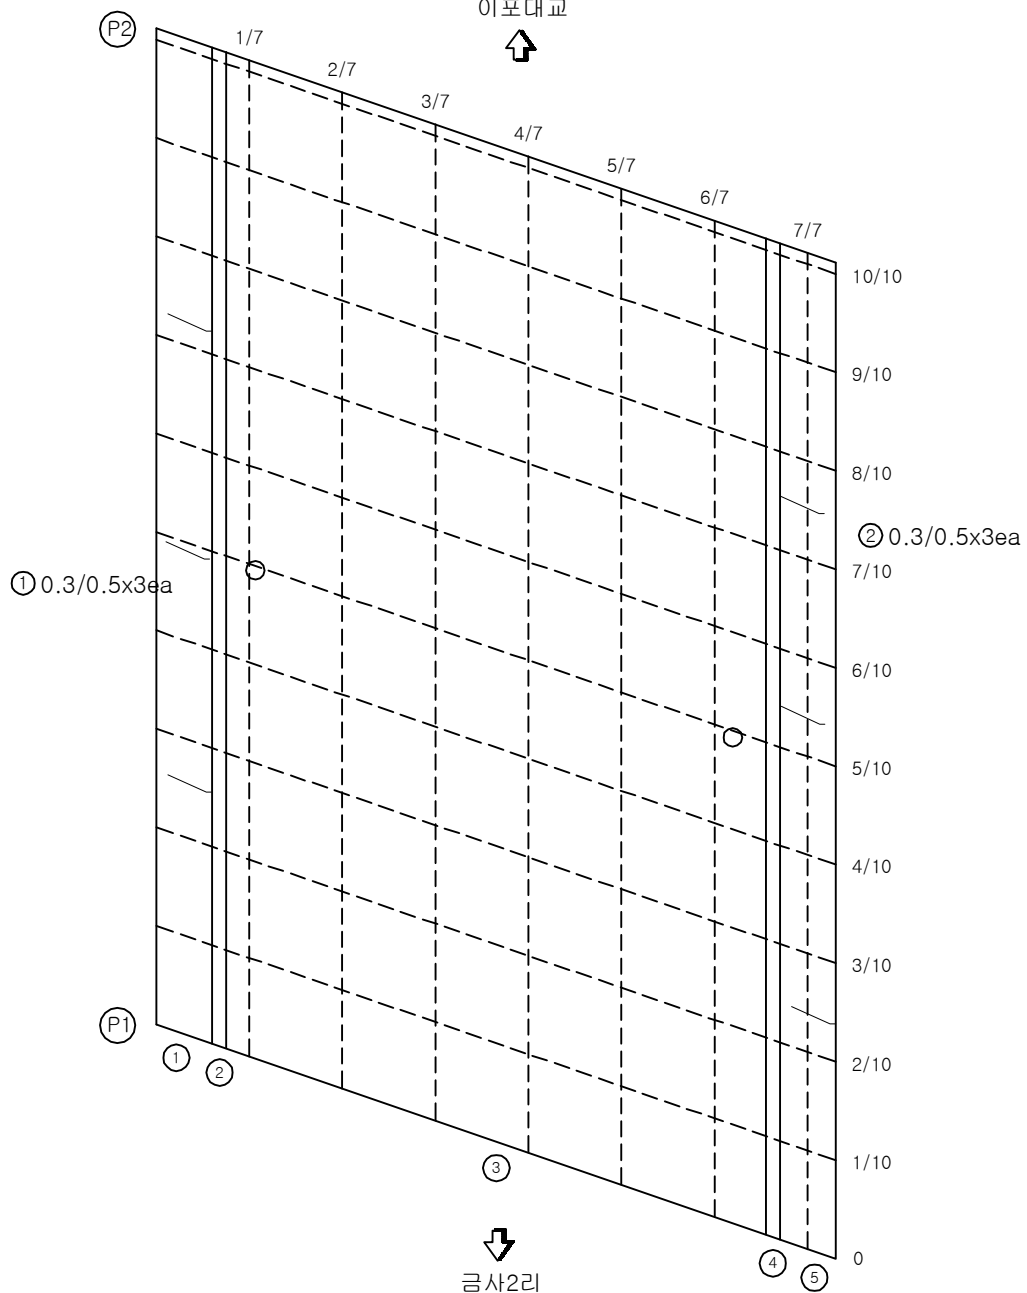
P1 ~ P2(S2)

바닥판 상면 손상현황도

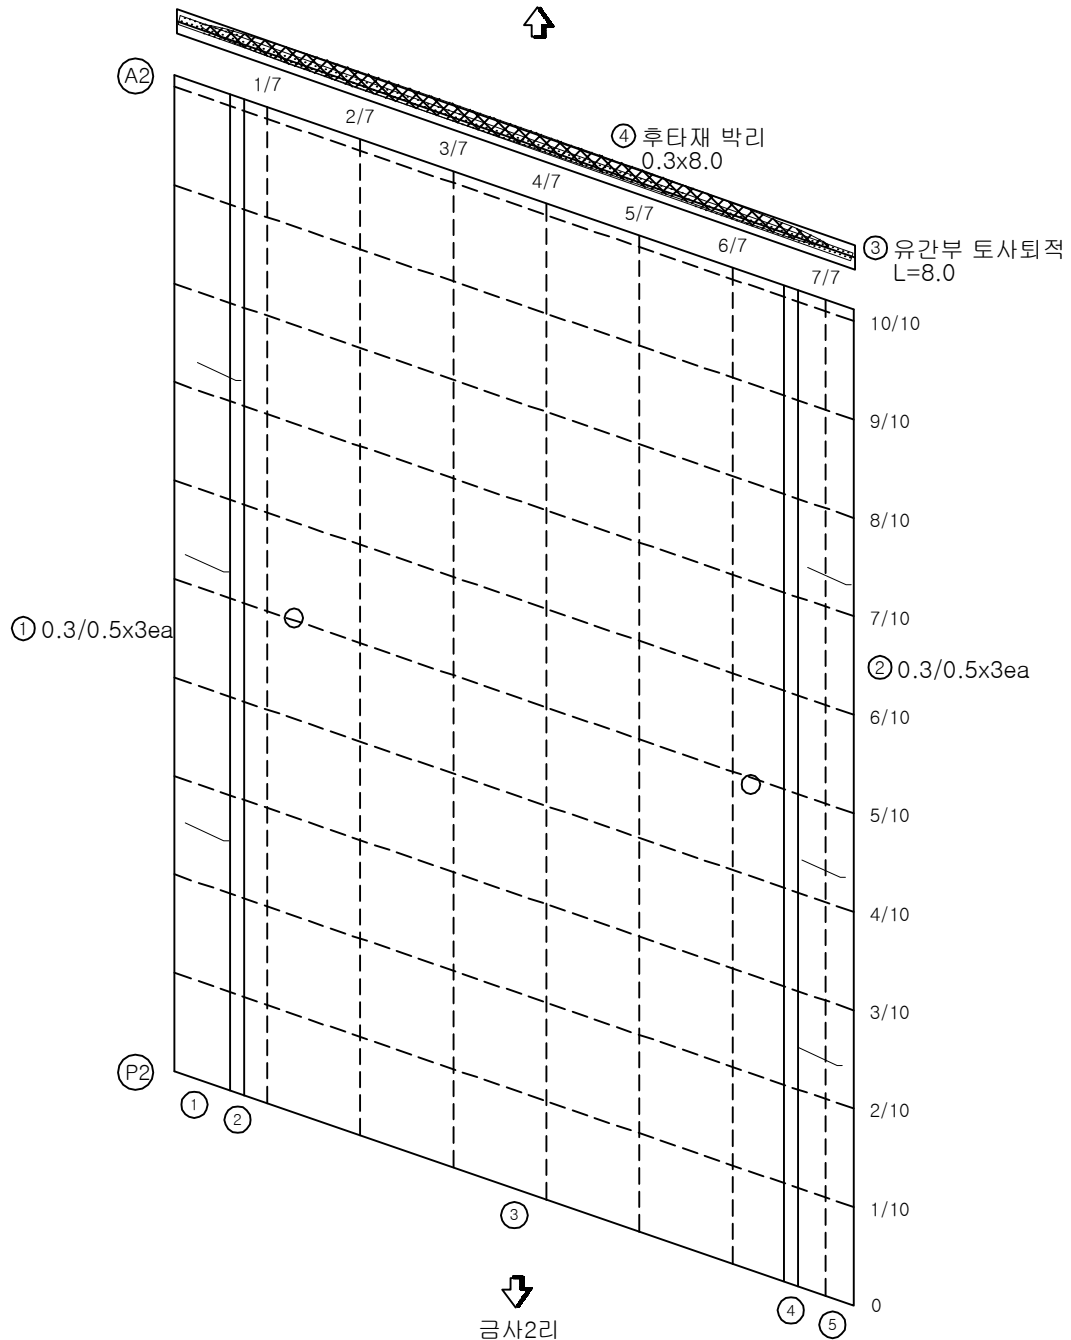
P2 ~ A2(S3)

바닥판 상면 손상현황도

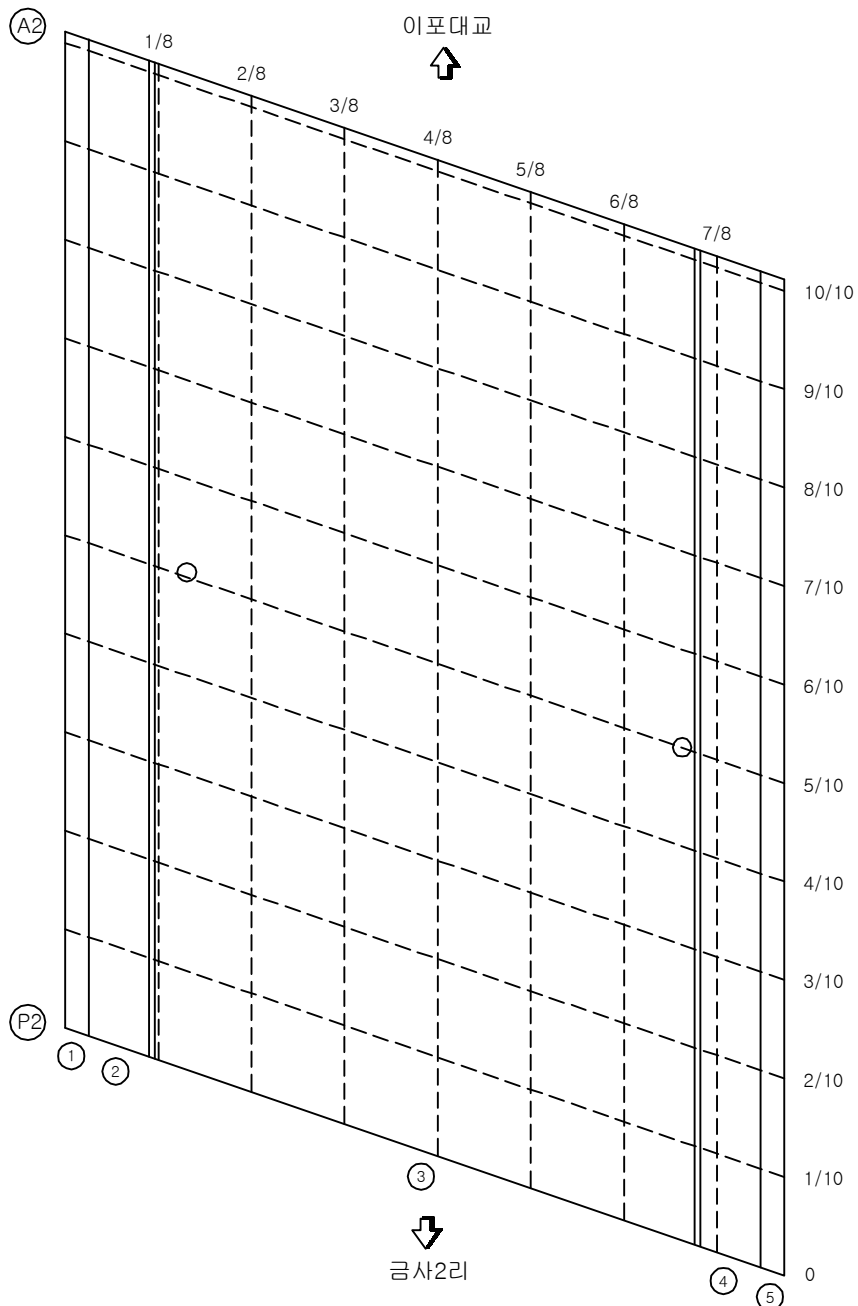
P2 ~ A2(S3)

바닥판 하면 손상현황도

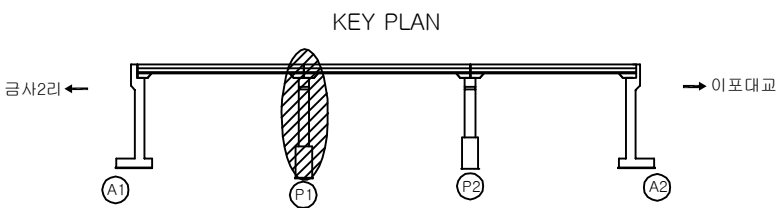
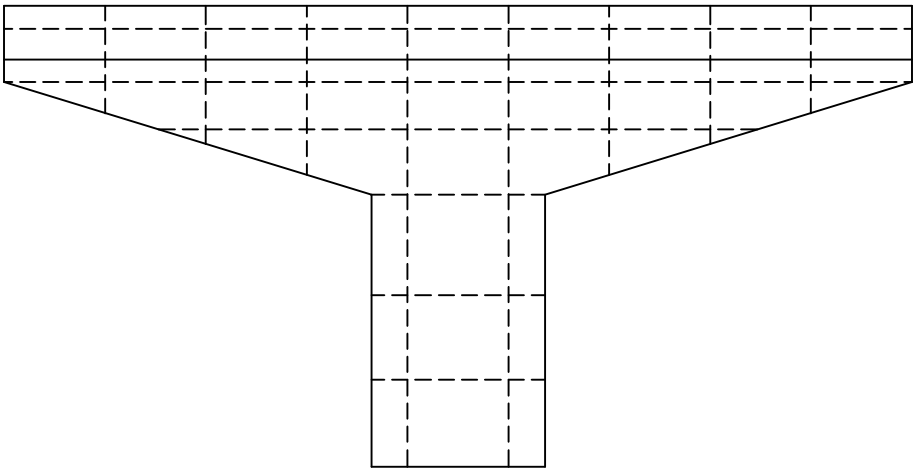
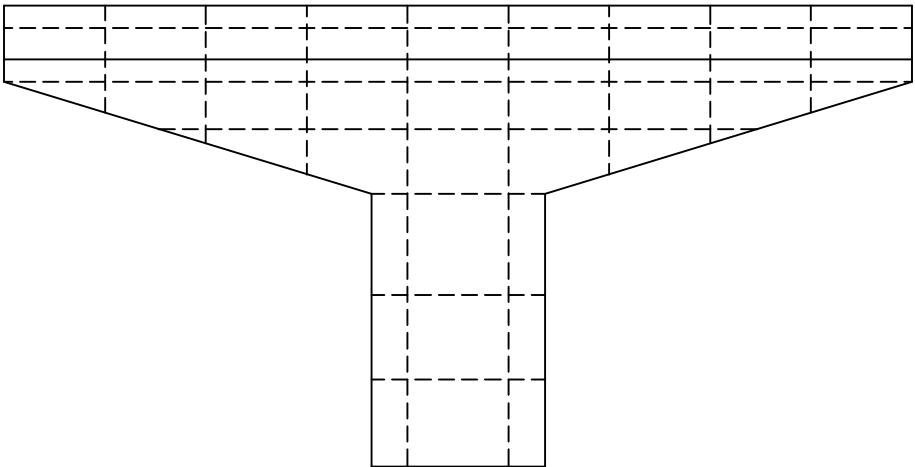
PIER 1

교각 손상현황도

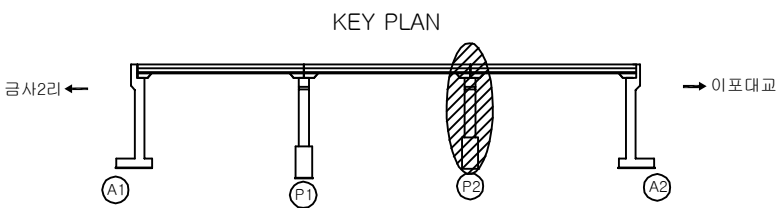
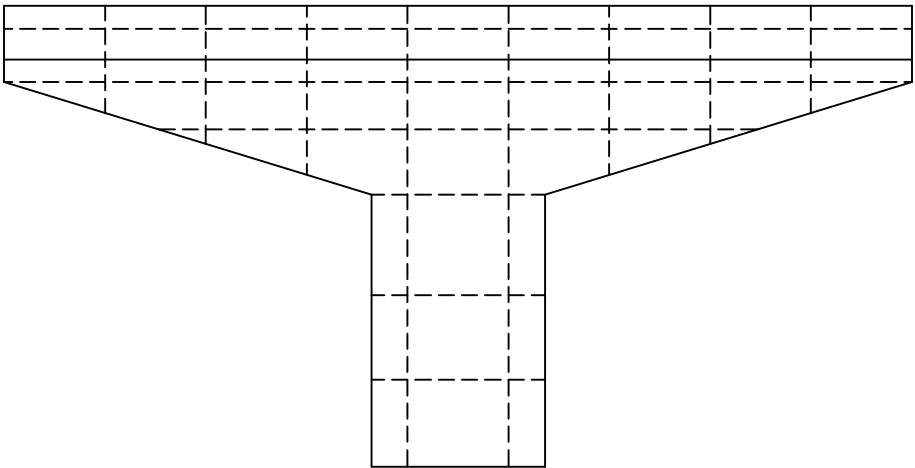
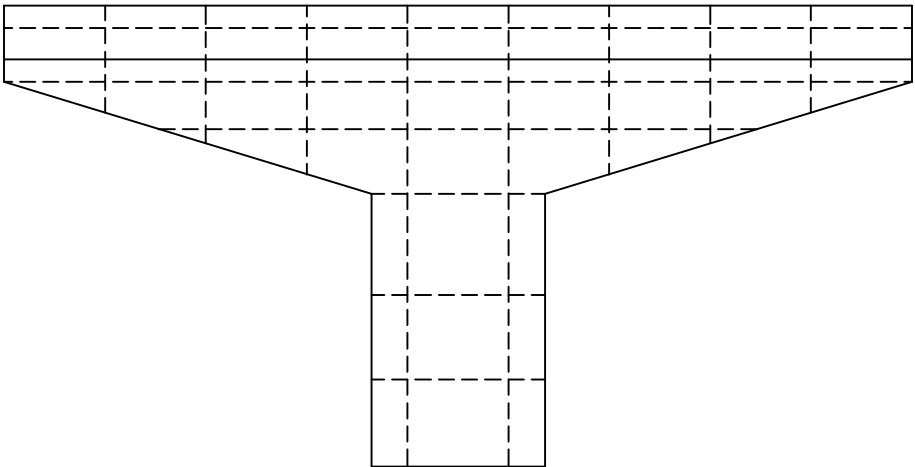
PIER 2

교각 손상현황도
