중 암 교

바닥판 상면 손상현황도

바닥판 하면 손상현황도

교대 손상현황도

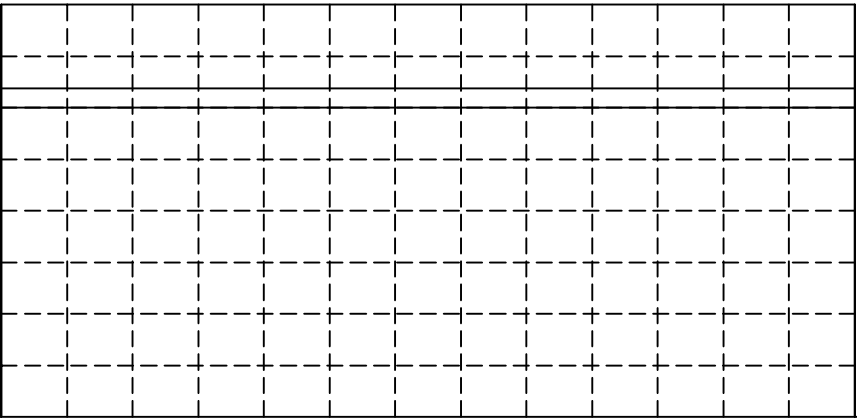
A1

① 체수  
1.0x9.0

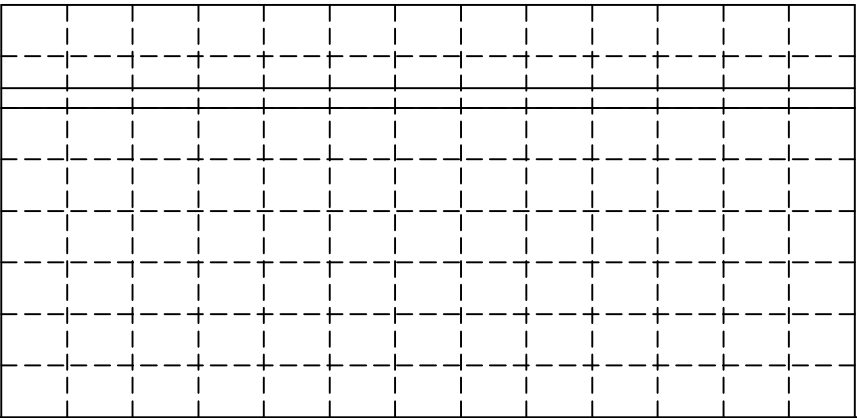
A2

② 체수  
1.0x9.0
