운 촌 1 교

바닥판 상면 손상현황도

바닥판 하면 손상현황도

교대 손상현황도

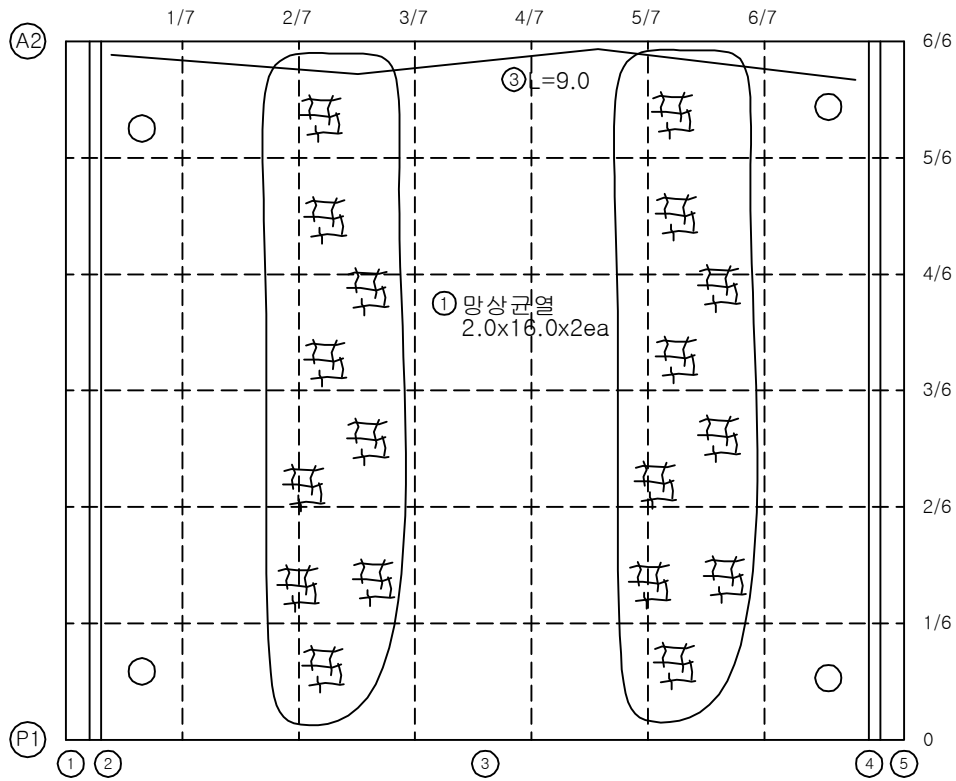
P1 ~ A2(S2)

바닥판 상면 손상현황도

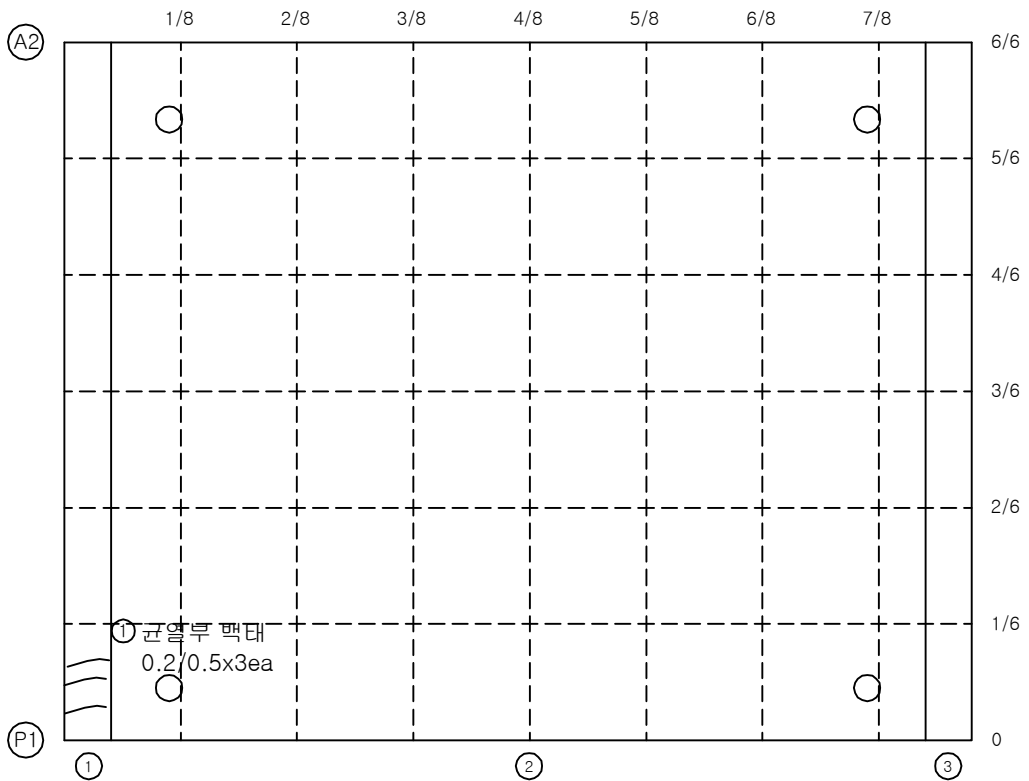
P1 ~ A2(S2)

바닥판 하면 손상현황도

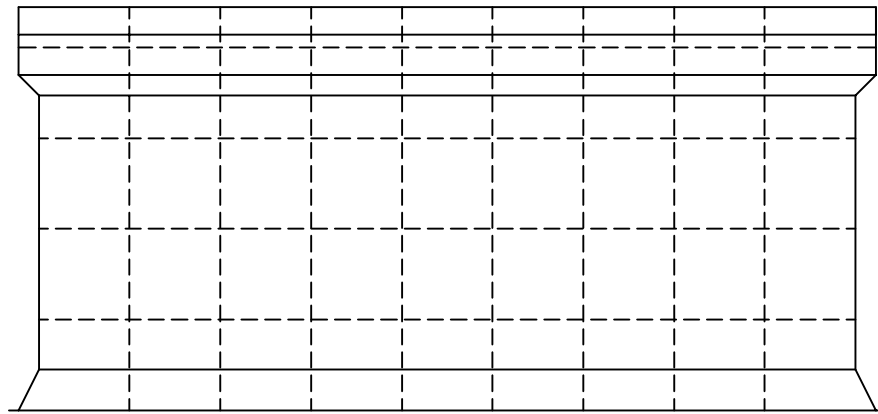
전면

교각 손상현황도
