범례교

바닥판 상면 손상현황도

A1 ~ P1(S1)

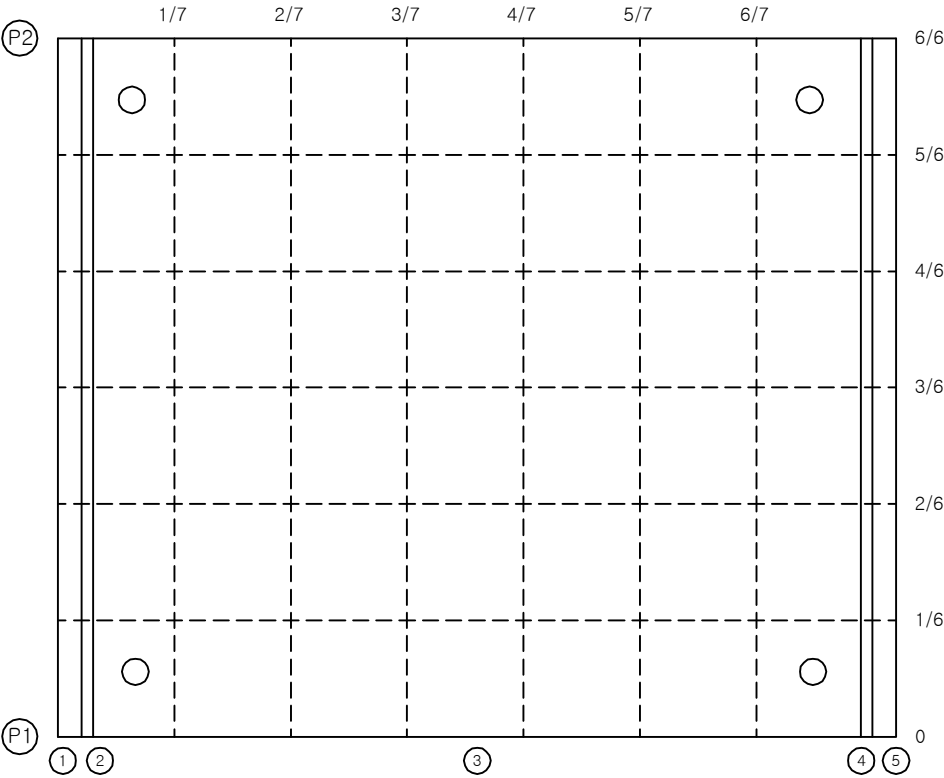
P1 ~ P2(S2)

바닥판 상면 손상현황도

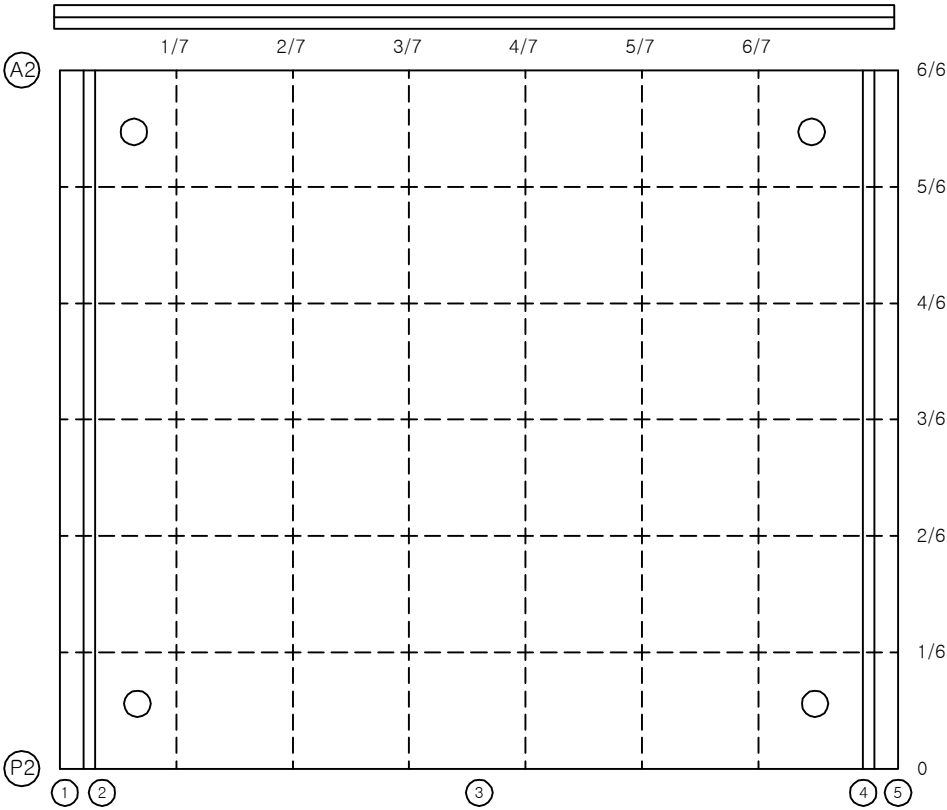
P2 ~ A2(S3)

바닥판 상면 손상현황도

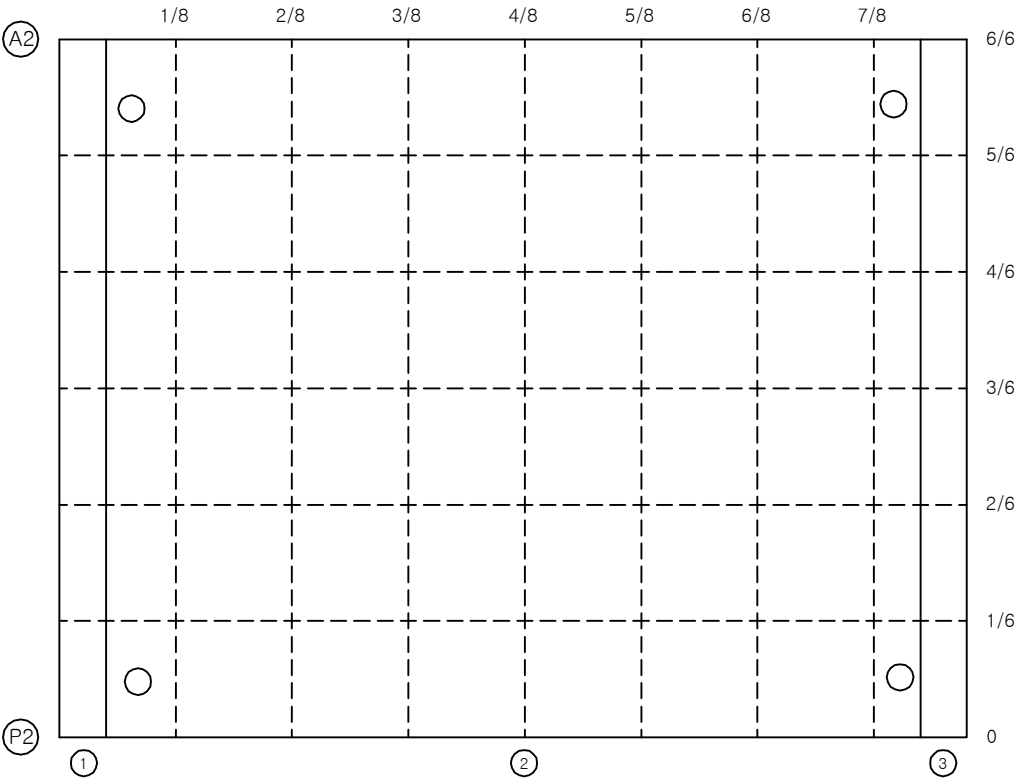
P2 ~ A2(S3)

바닥판 하면 손상현황도

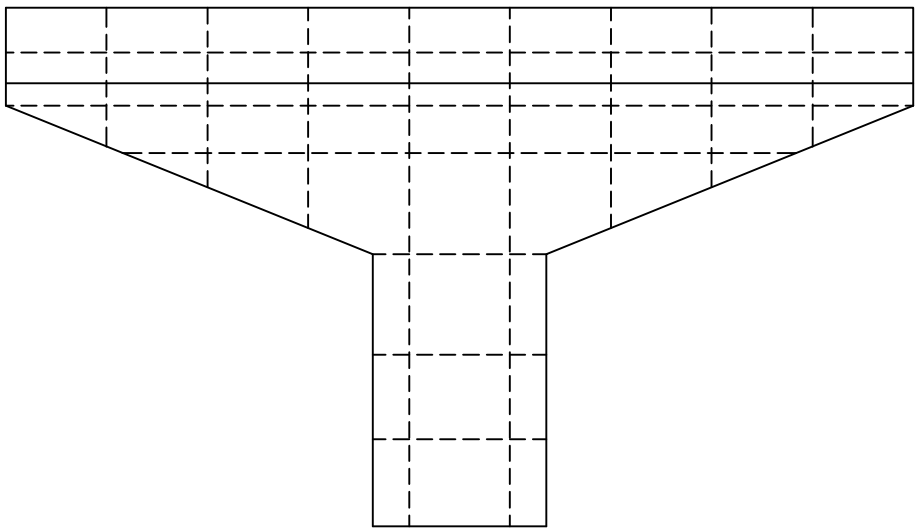
전면

교각 손상현황도

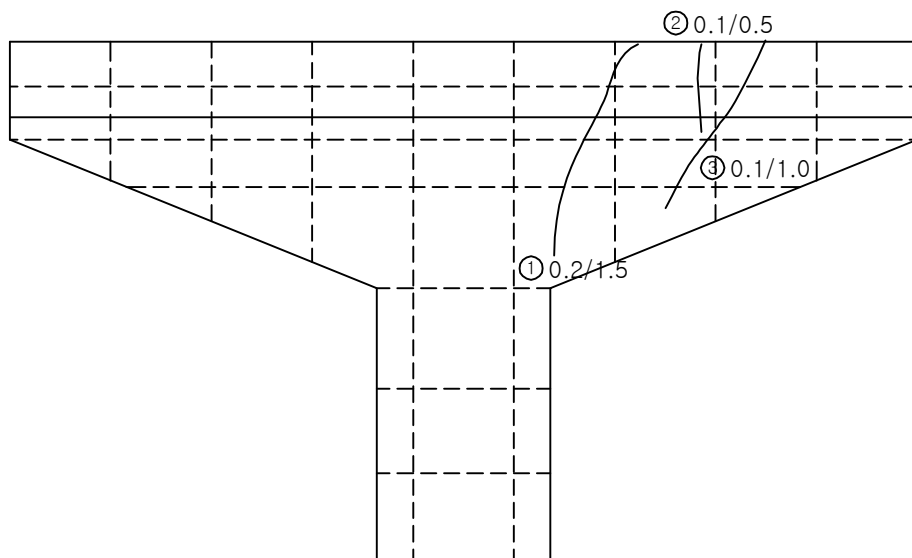
전면

교각 손상현황도
