오 금 교

바닥판 상면 손상현황도

A1 ~ P1(S1)

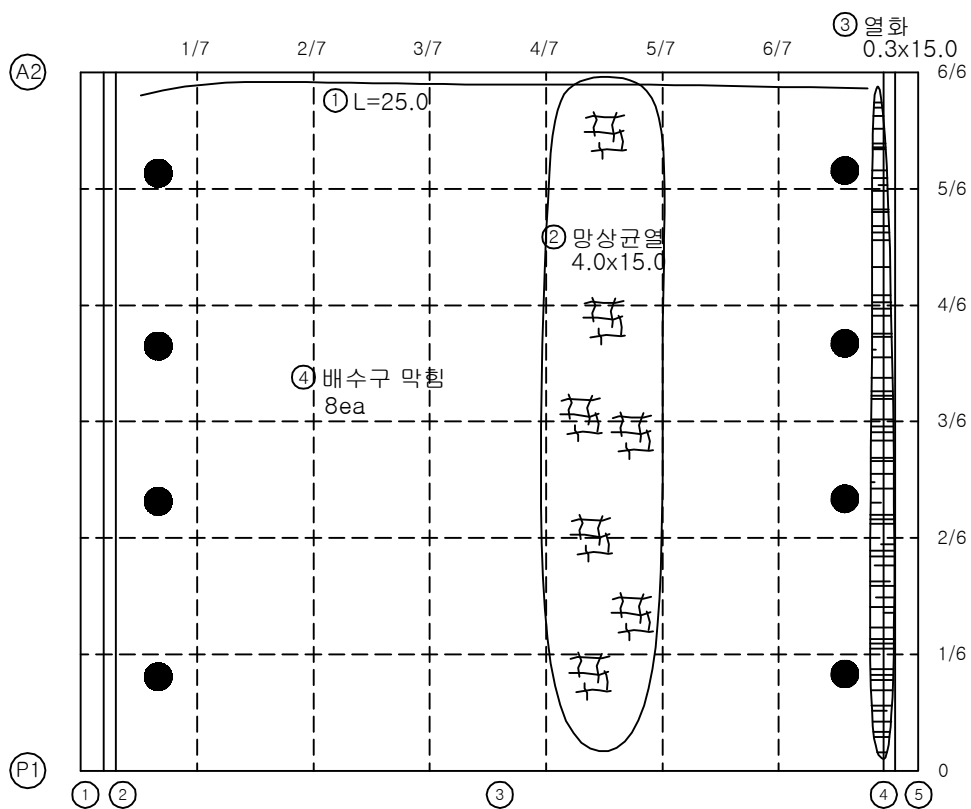
P1 ~ A2(S2)

바닥판 상면 손상현황도

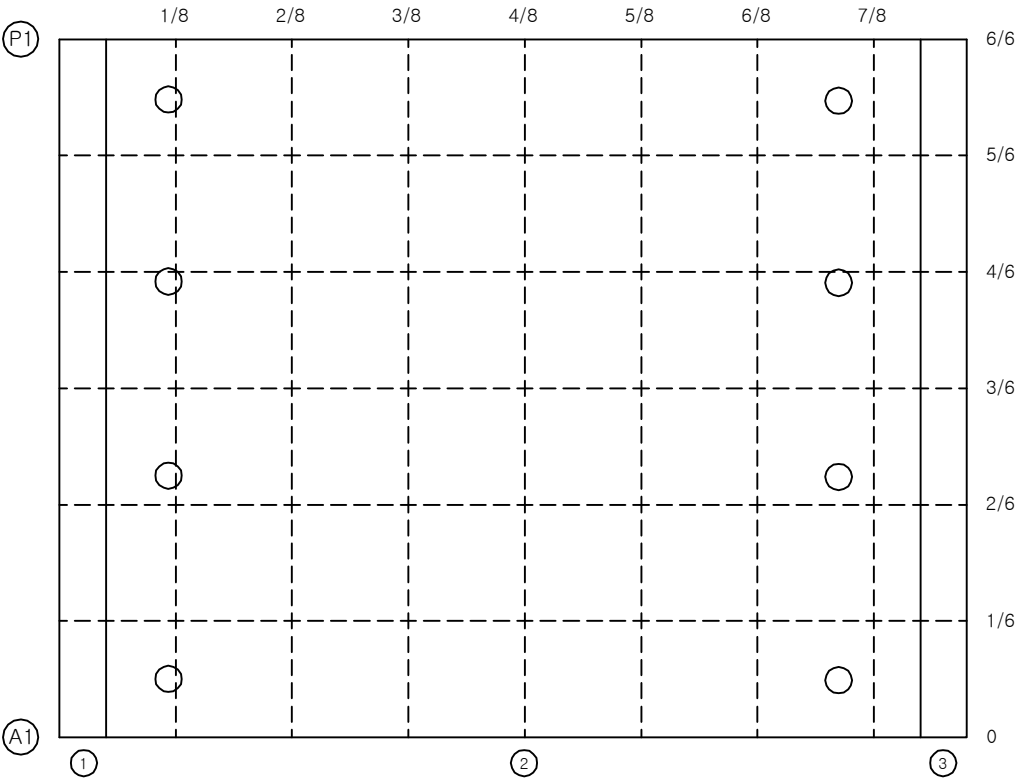
A1 ~ P1(S1)

바닥판 하면 손상현황도

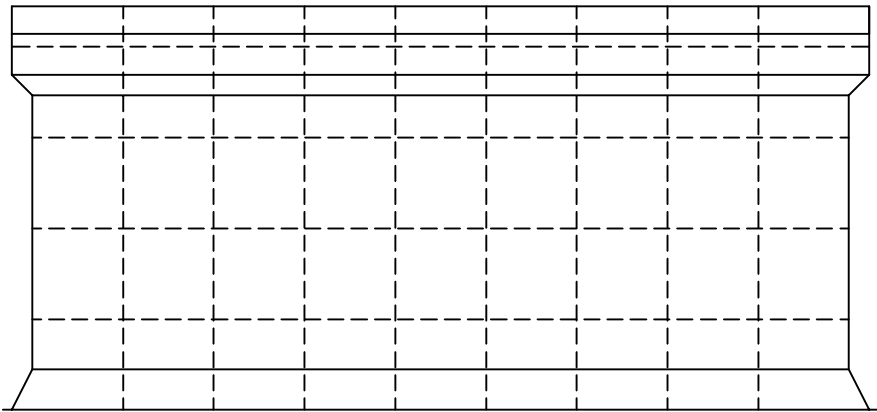
전면

교각 손상현황도
