월 송 교

바닥판 상면 손상현황도

A1 ~ P1(S1)

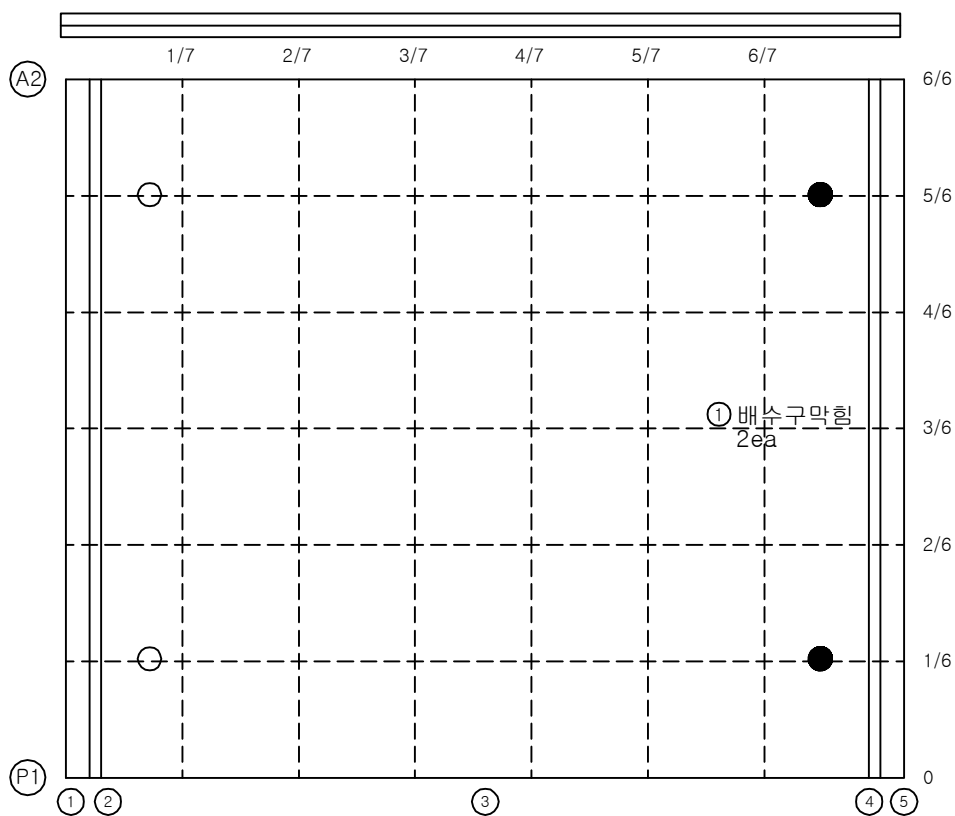
P1 ~ A2(S2)

바닥판 상면 손상현황도

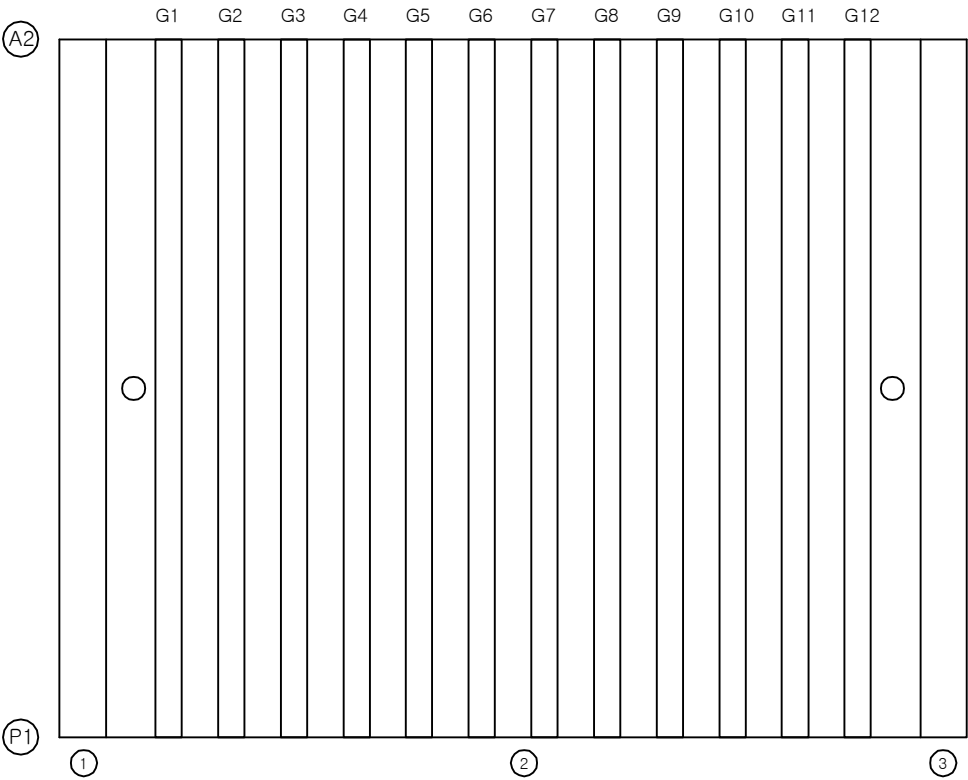
P1 ~ A2(S2)

바닥판 하면 손상현황도

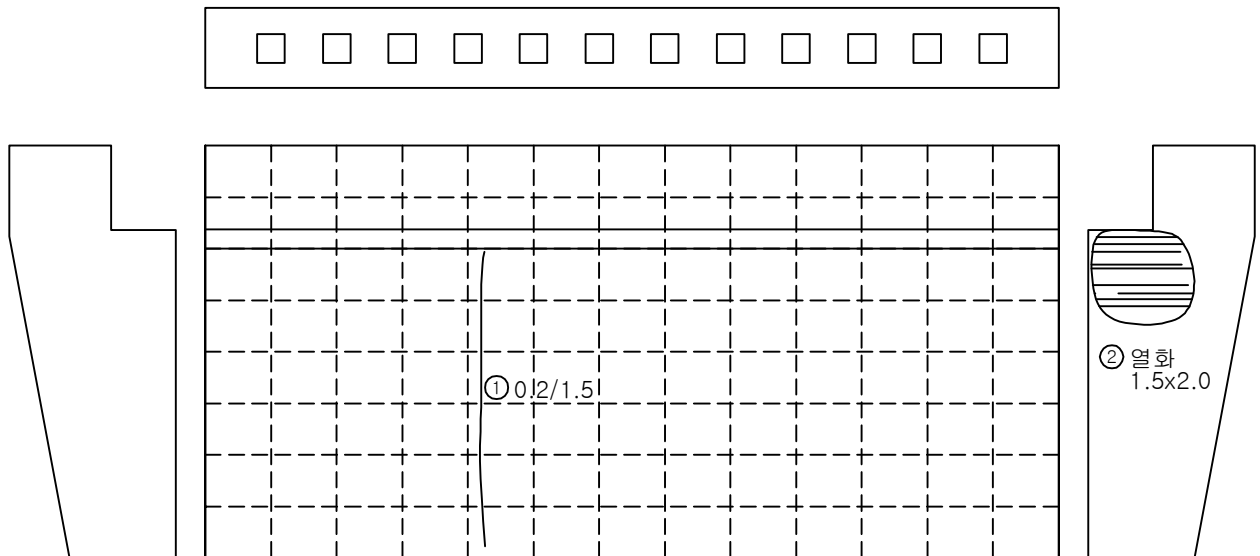
A1

교대 손상현황도

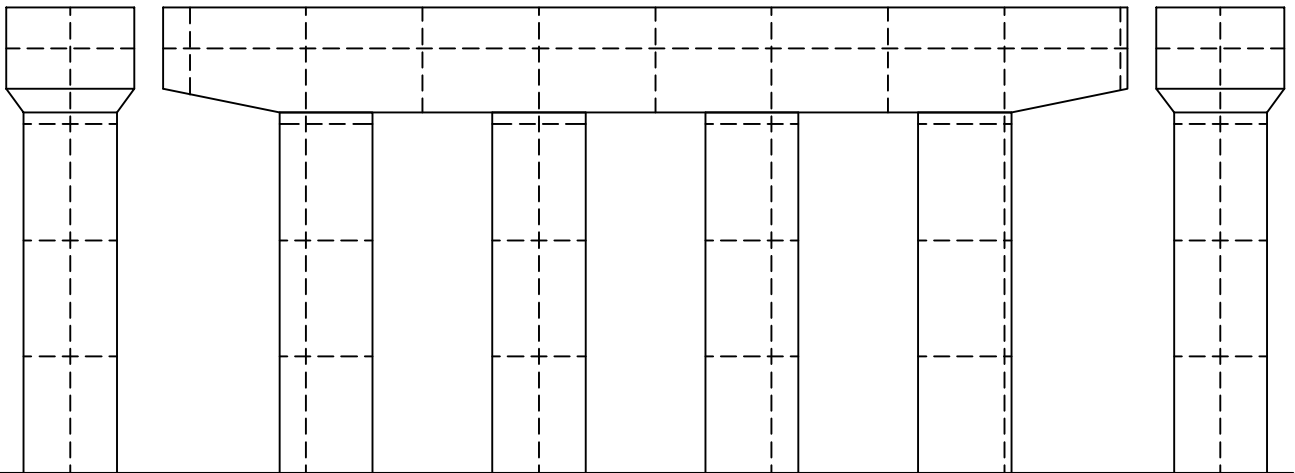
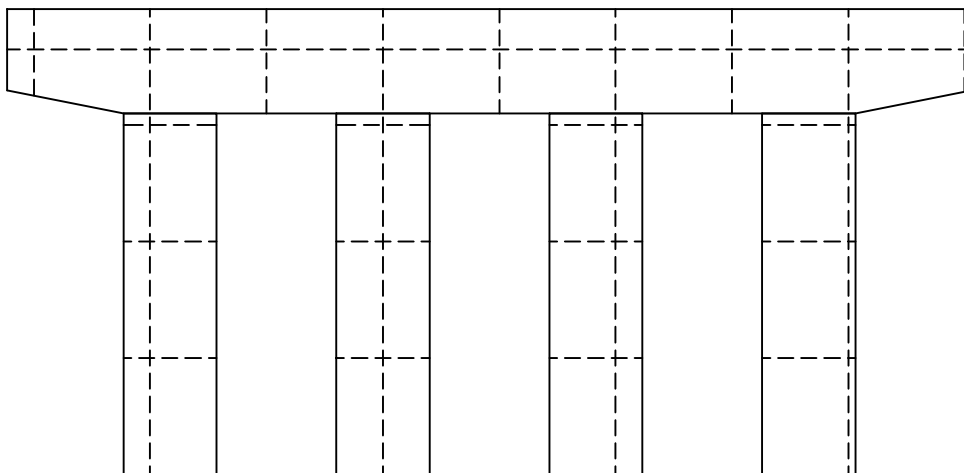
PIER 1

교각 손상현황도
