석 우 2 교

바닥판 상면 손상현황도

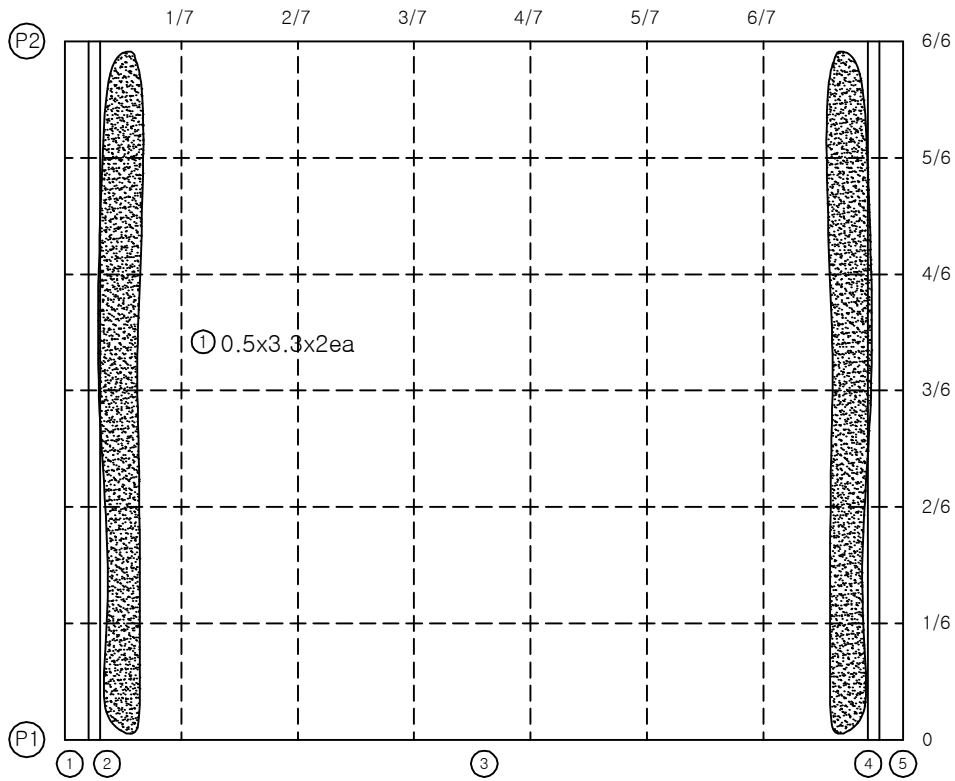
P1 ~ P2(S2)

바닥판 상면 손상현황도

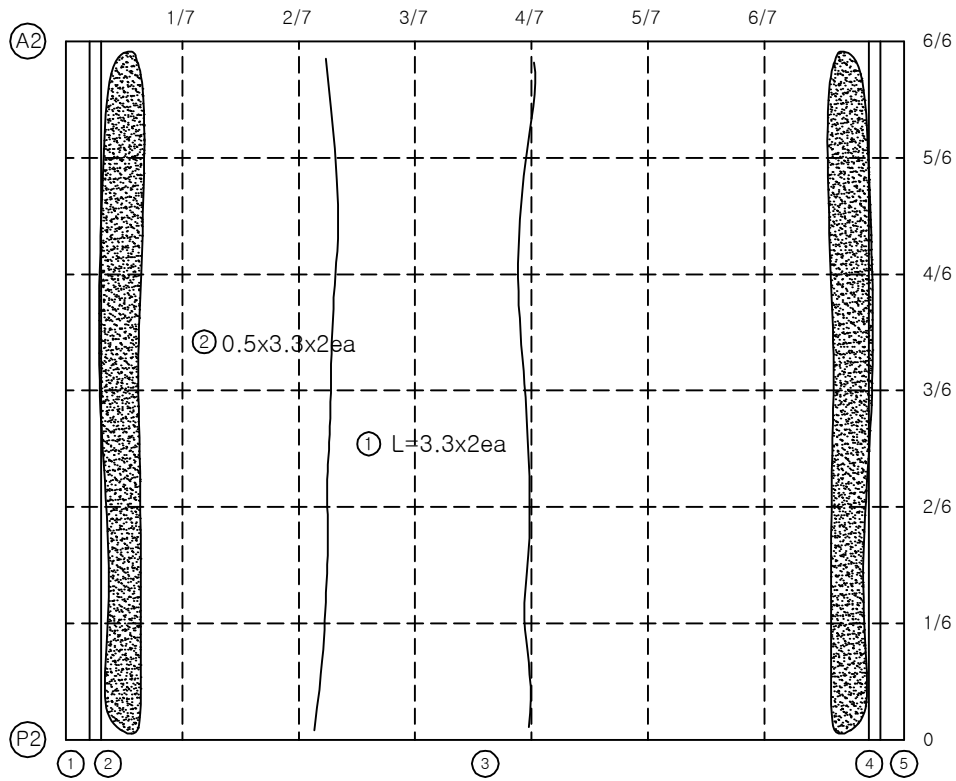
P2 ~ A2(S3)

바닥판 상면 손상현황도

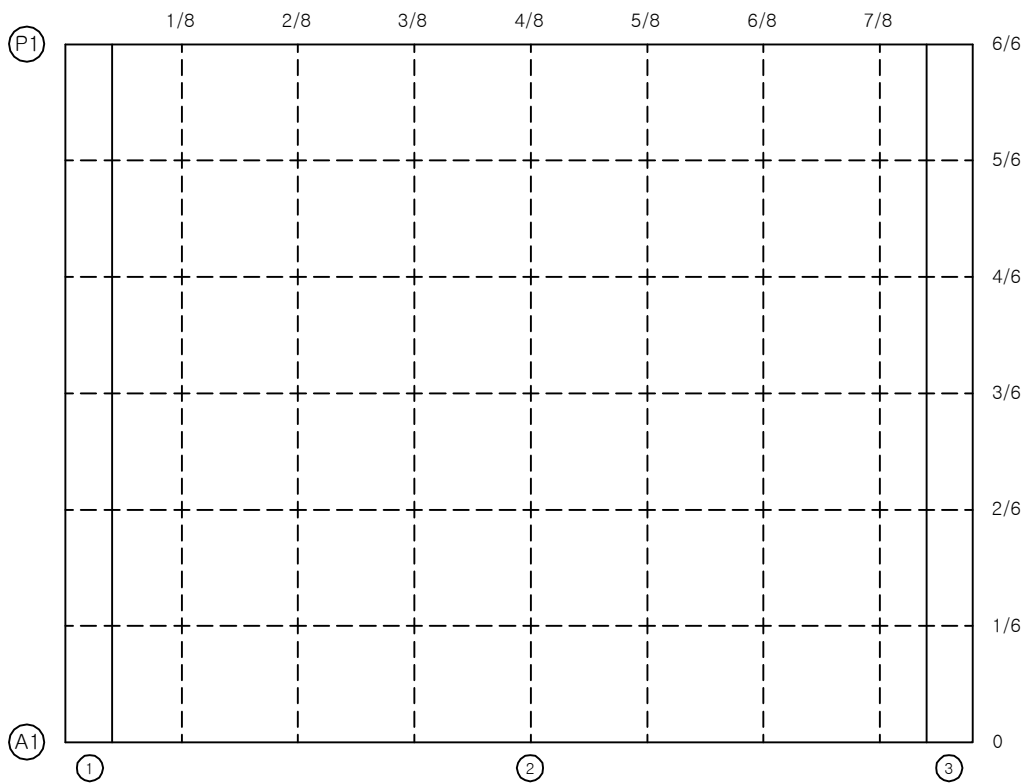
A1 ~ P1(S1)

바닥판 하면 손상현황도

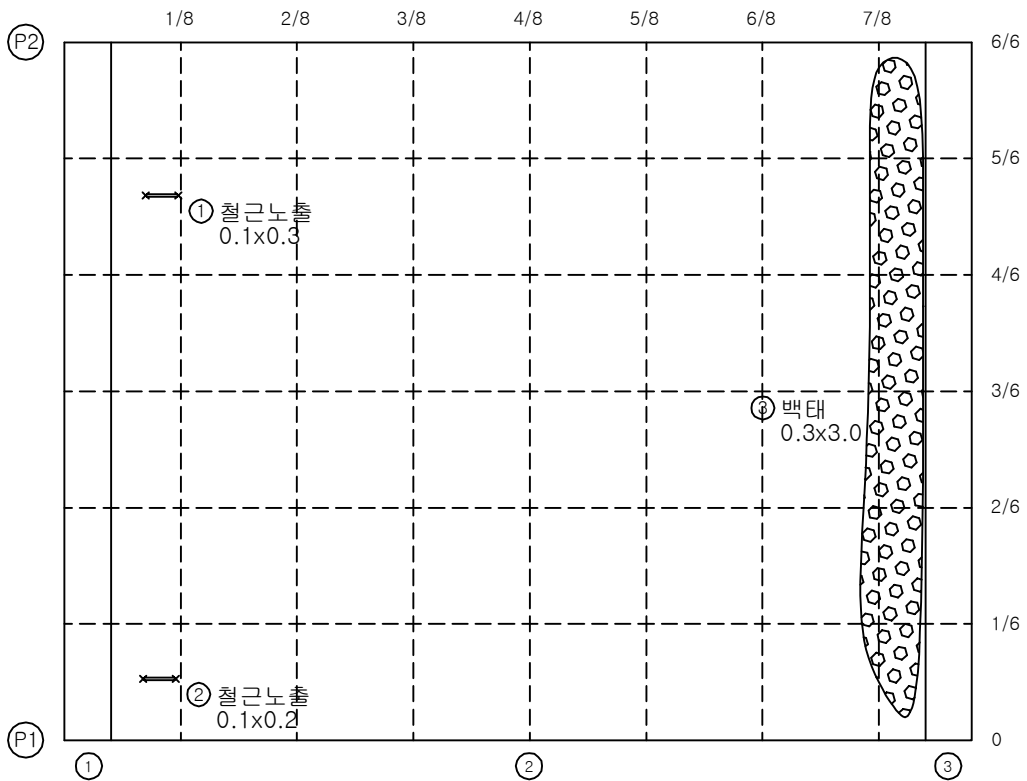
P1 ~ P2(S2)

바닥판 하면 손상현황도

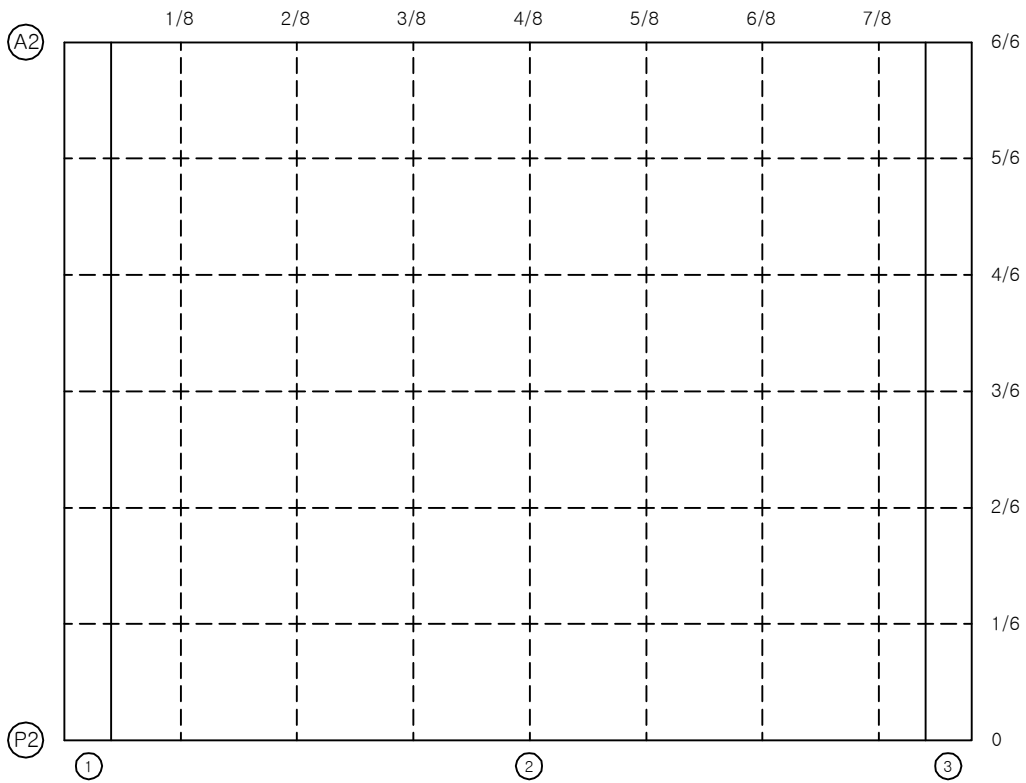
P2 ~ A2(S3)

바닥판 하면 손상현황도

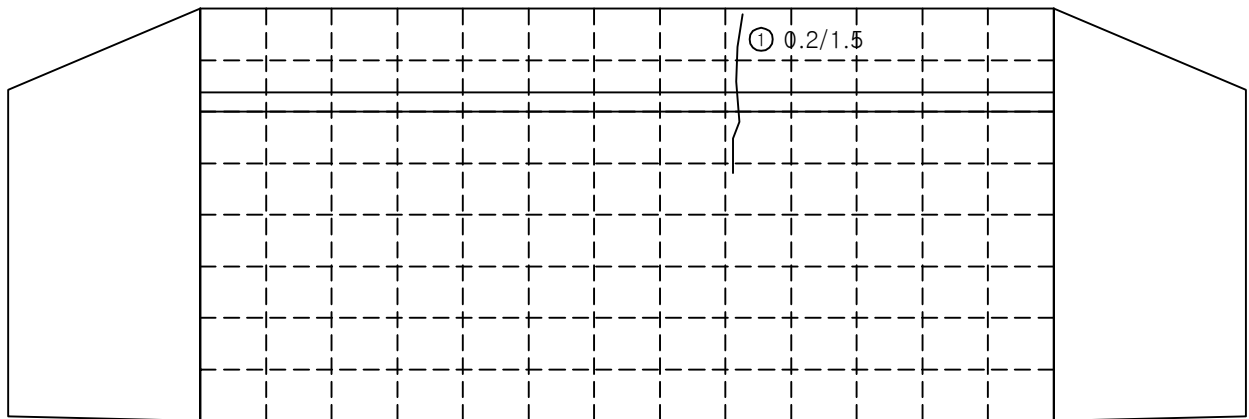
- ABUT 1 -

교대 손상현황도

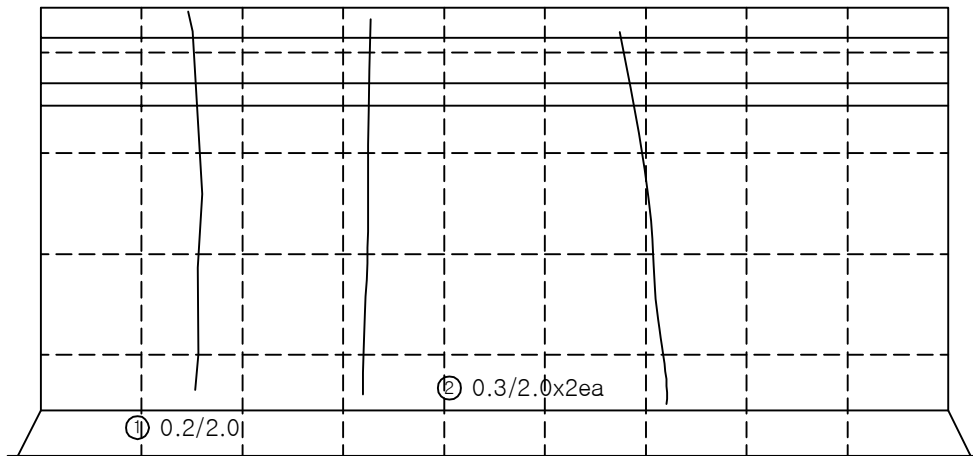
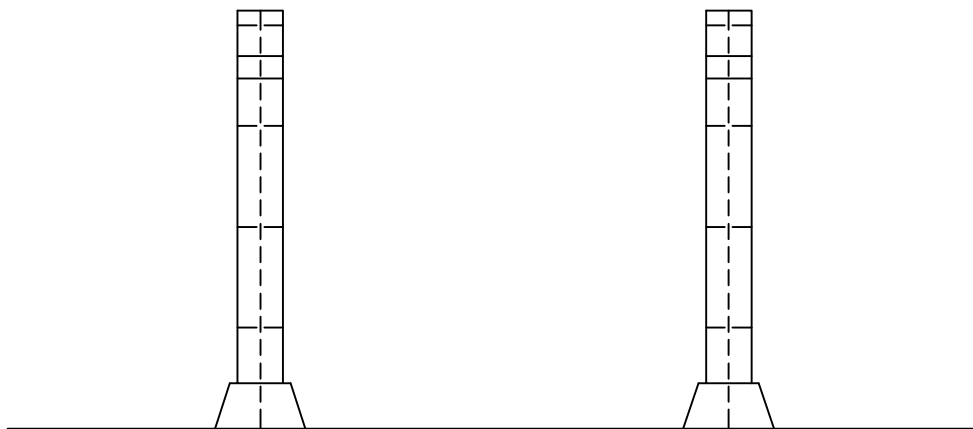
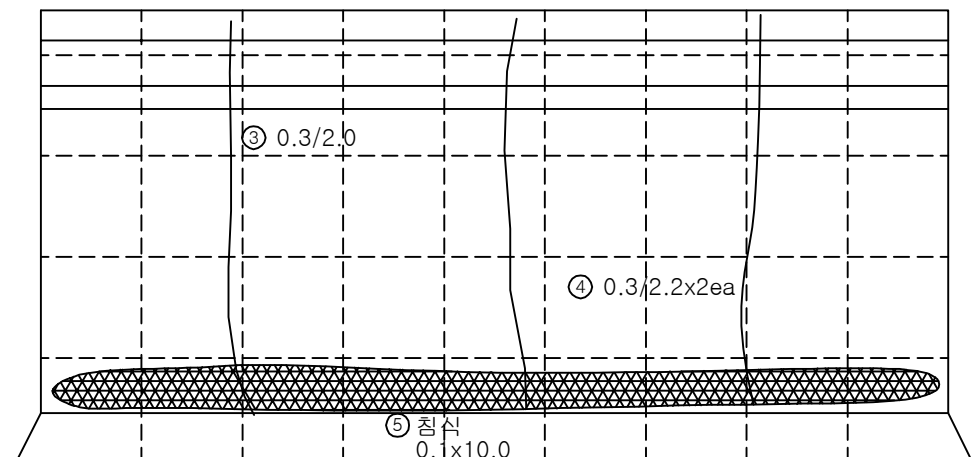
PIER 1

교각 손상현황도

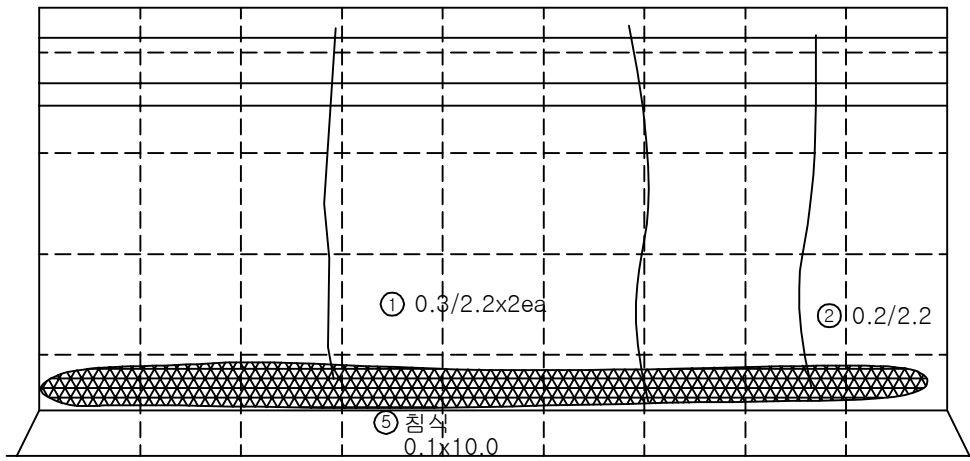
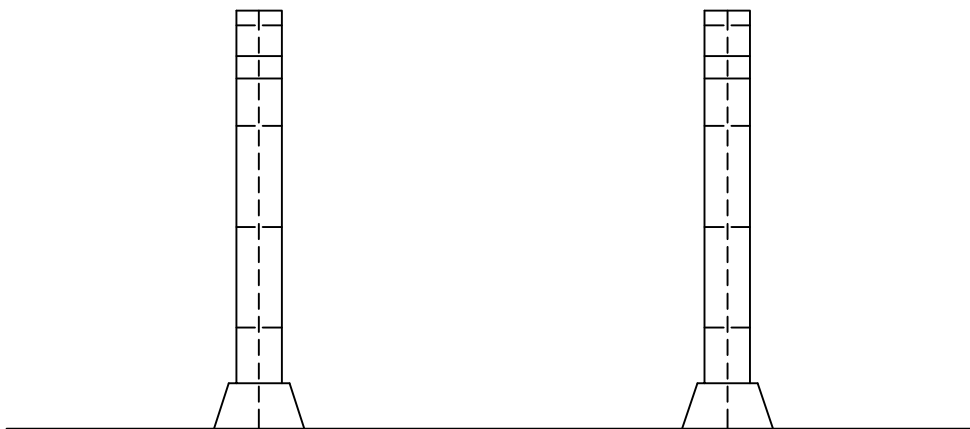
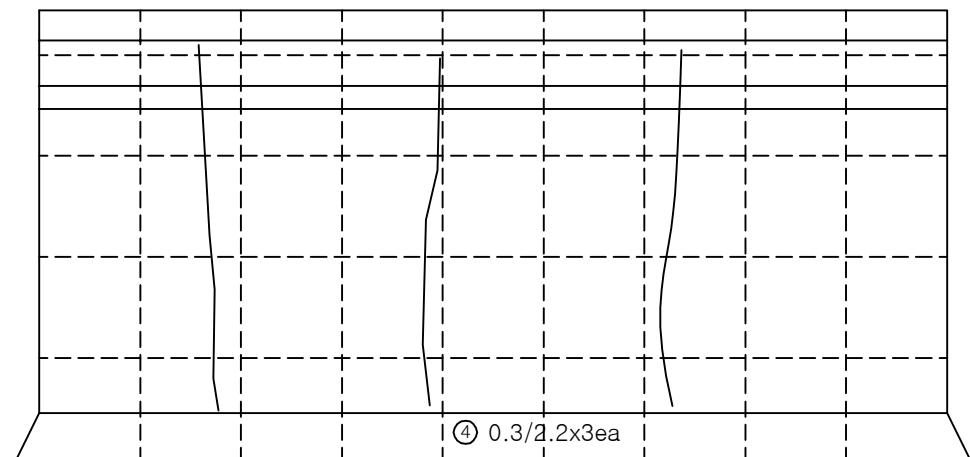
PIER 2

교각 손상현황도
