송 삼 5 교

바닥판 상면 손상현황도

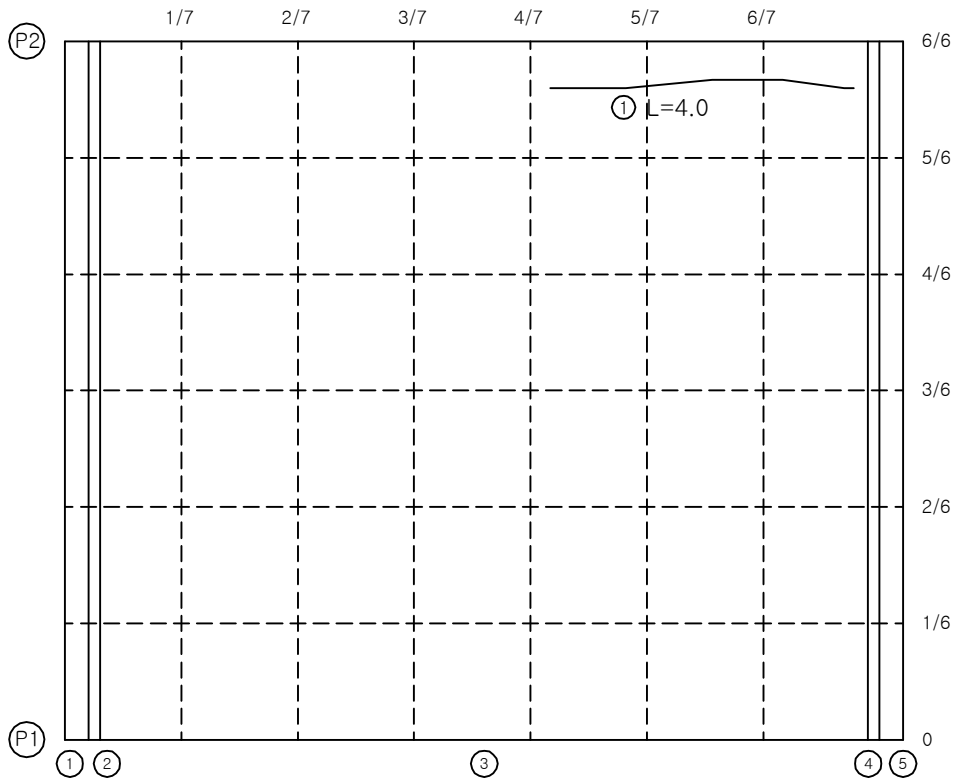
P1 ~ P2(S2)

바닥판 상면 손상현황도

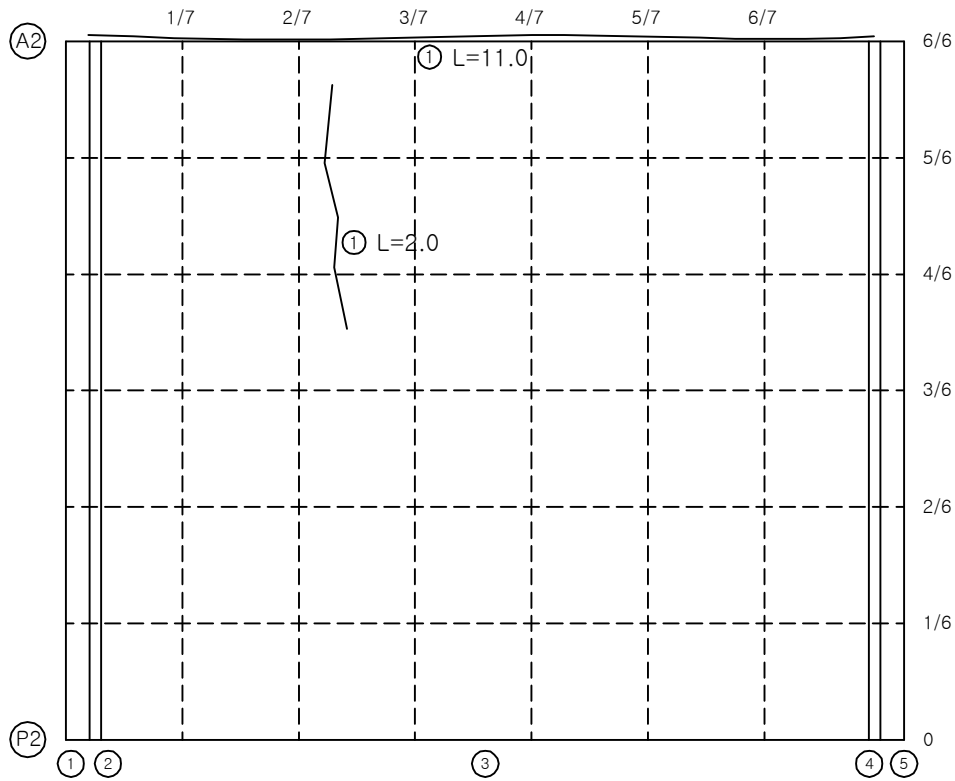
P2 ~ A2(S3)

바닥판 상면 손상현황도

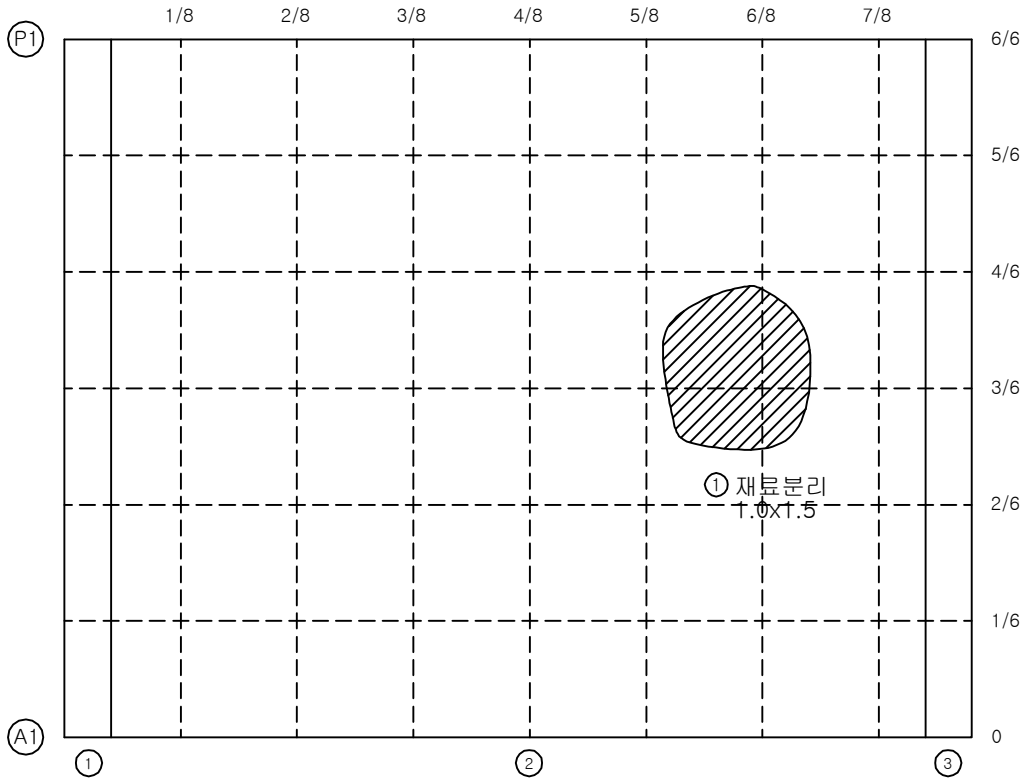
A1 ~ P1(S1)

바닥판 하면 손상현황도

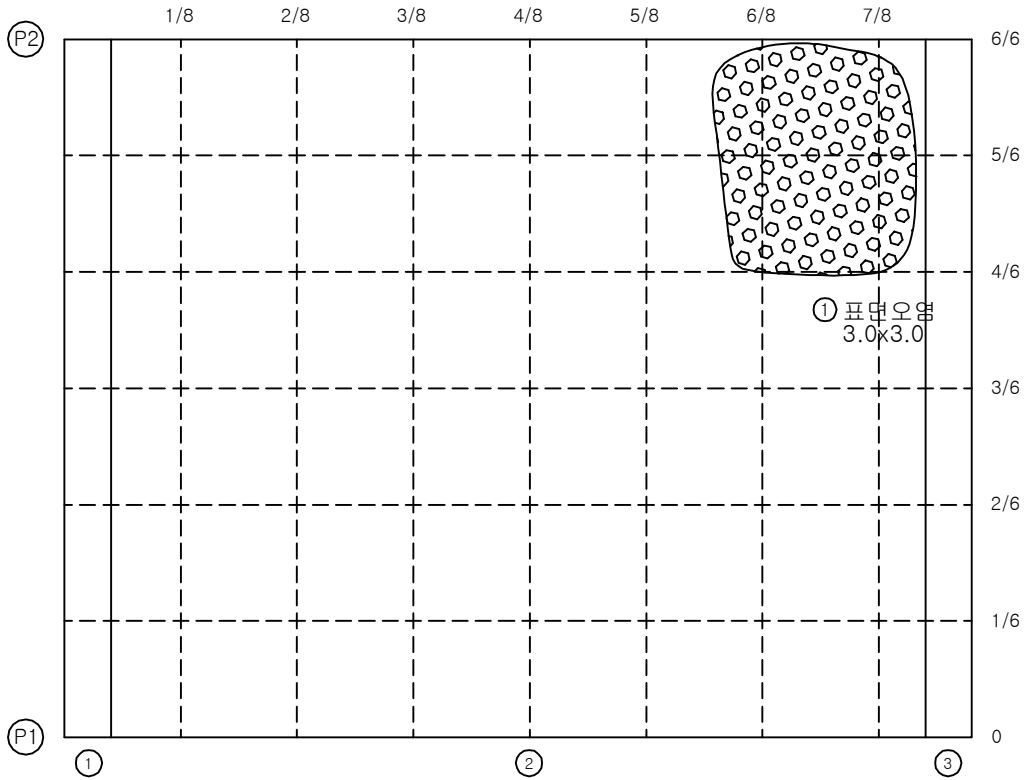
P1 ~ P2(S2)

바닥판 하면 손상현황도

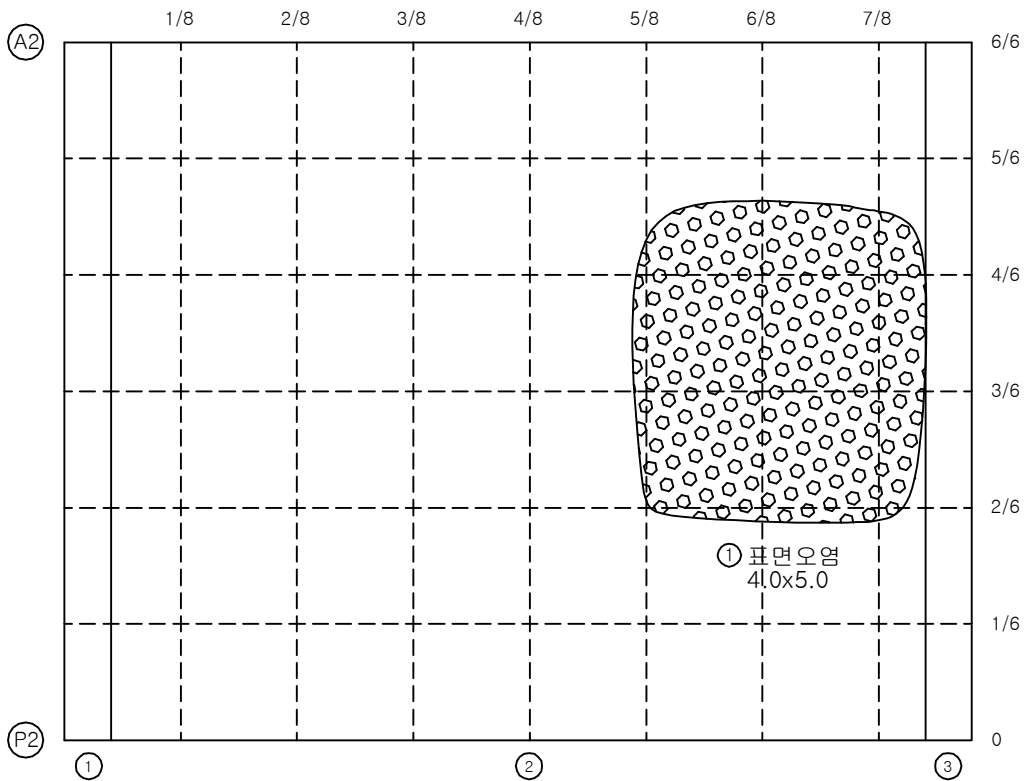
P2 ~ A2(S3)

바닥판 하면 손상현황도

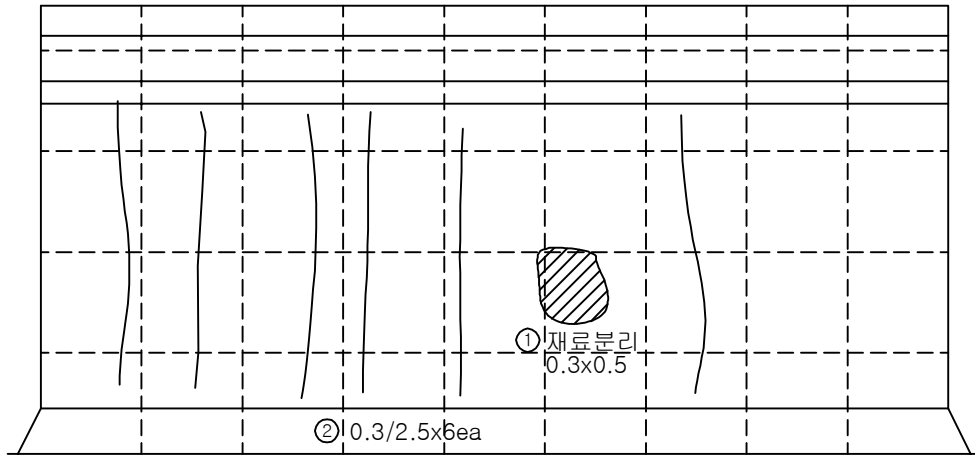
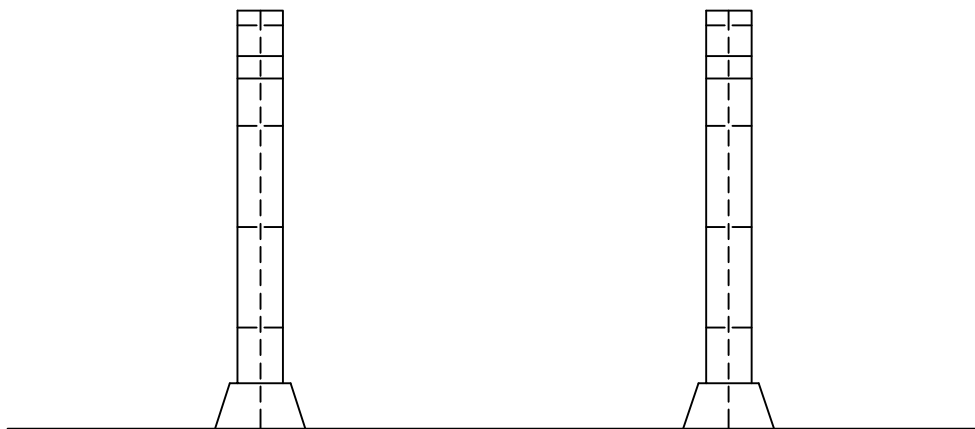
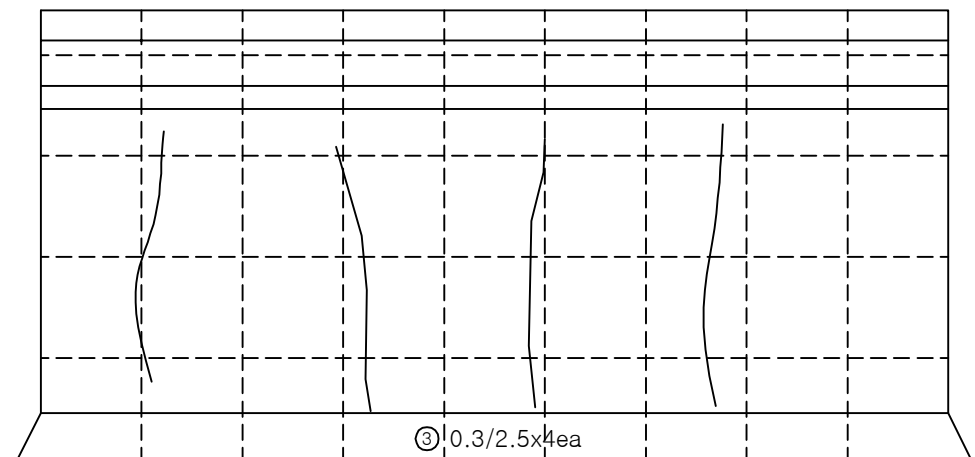
PIER 1

교각 손상현황도

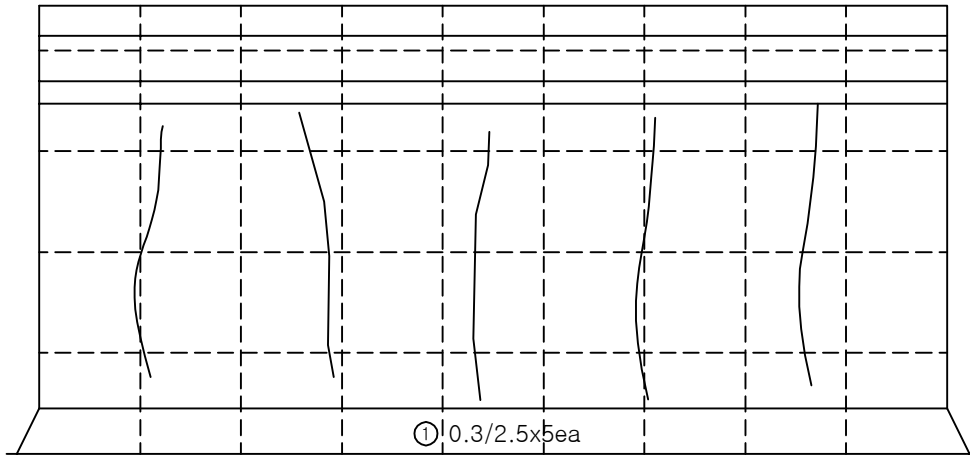
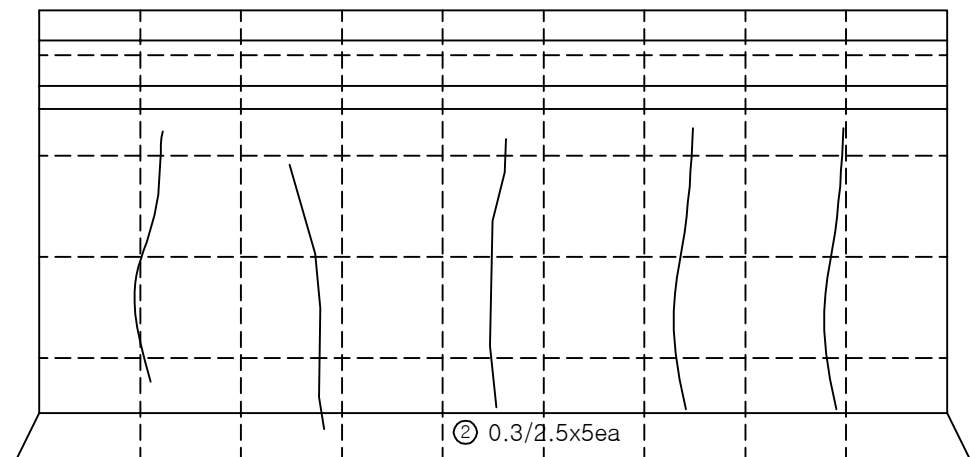
PIER 2

교각 손상현황도
