승 현 2 교

바닥판 상면 손상현황도

A1 ~ P1(S1)

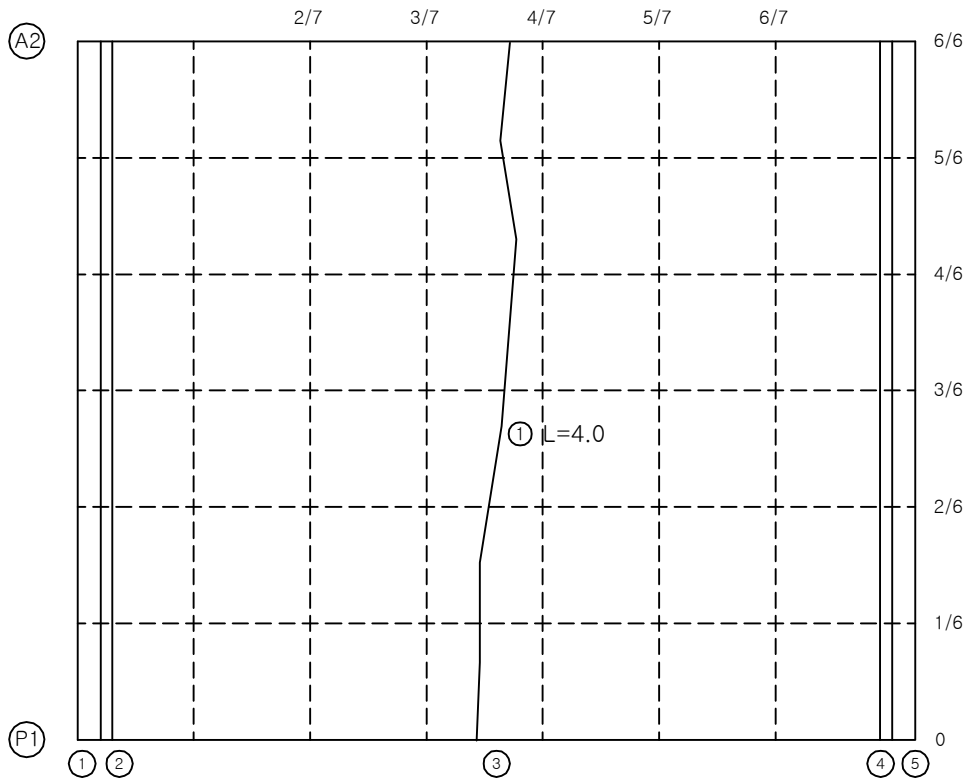
P1 ~ A2(S2)

바닥판 상면 손상현황도

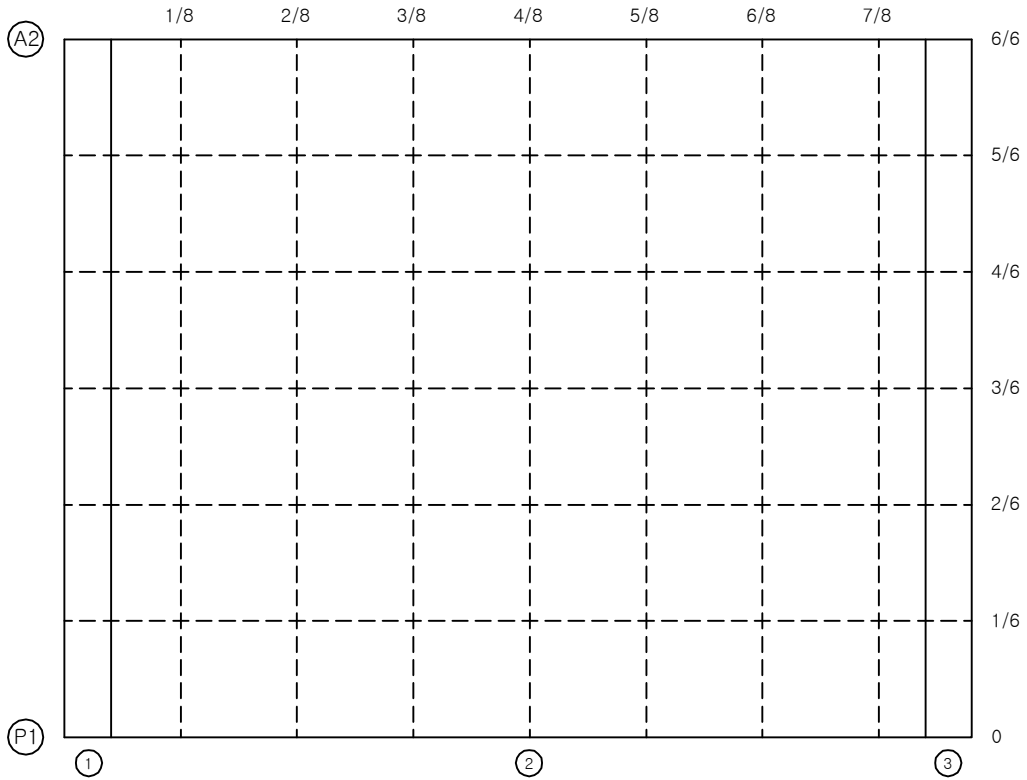
P1 ~ A2(S2)

바닥판 하면 손상현황도

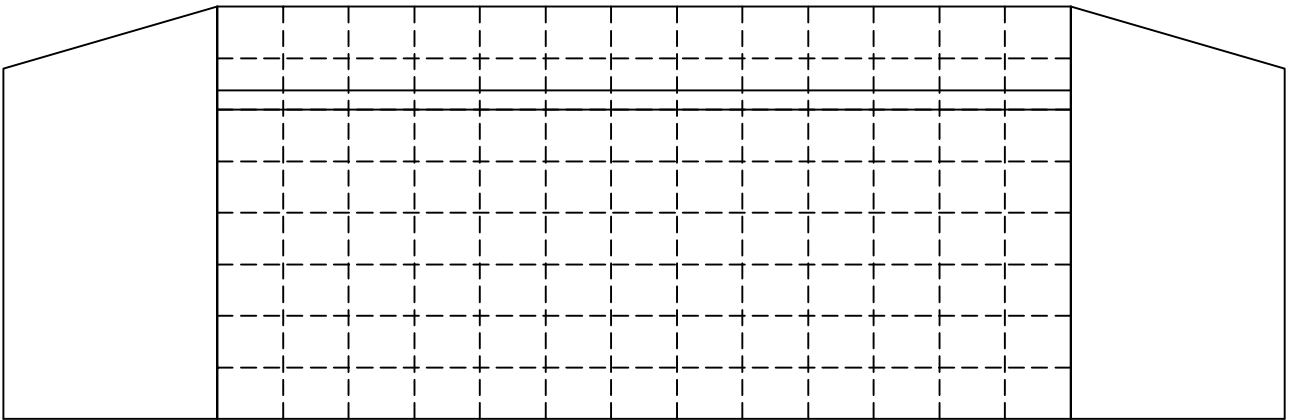
- ABUT 1 -

교대 손상현황도

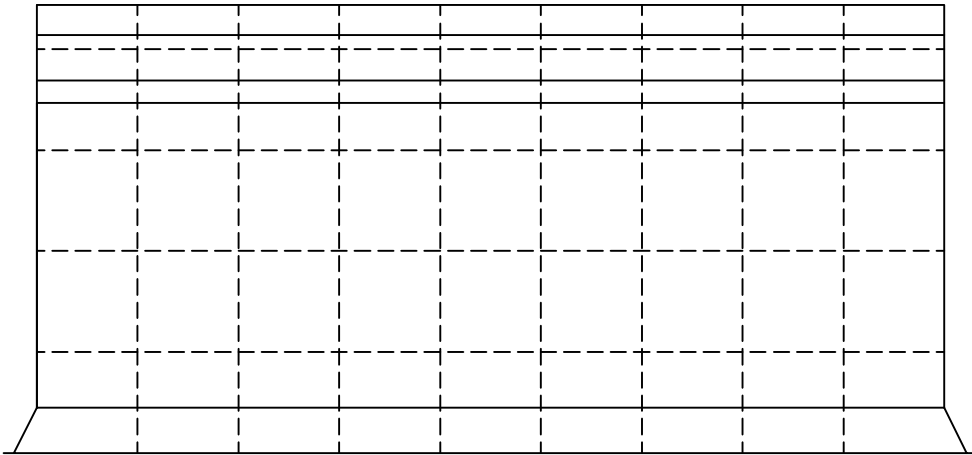
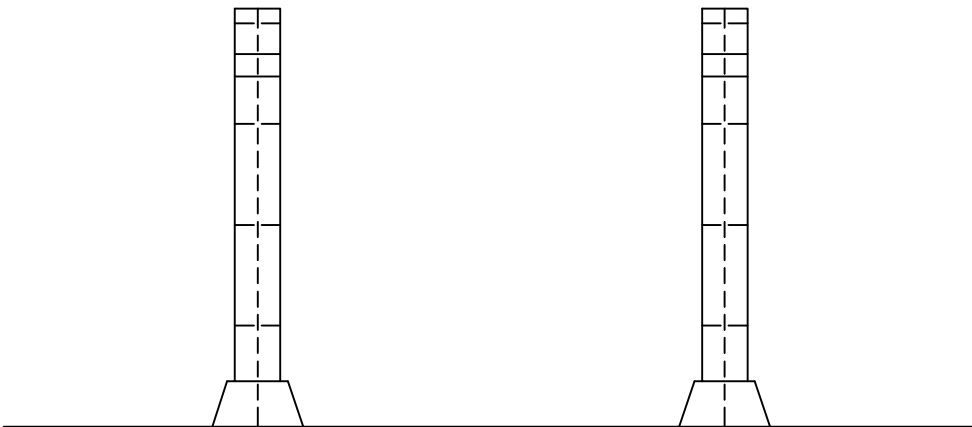
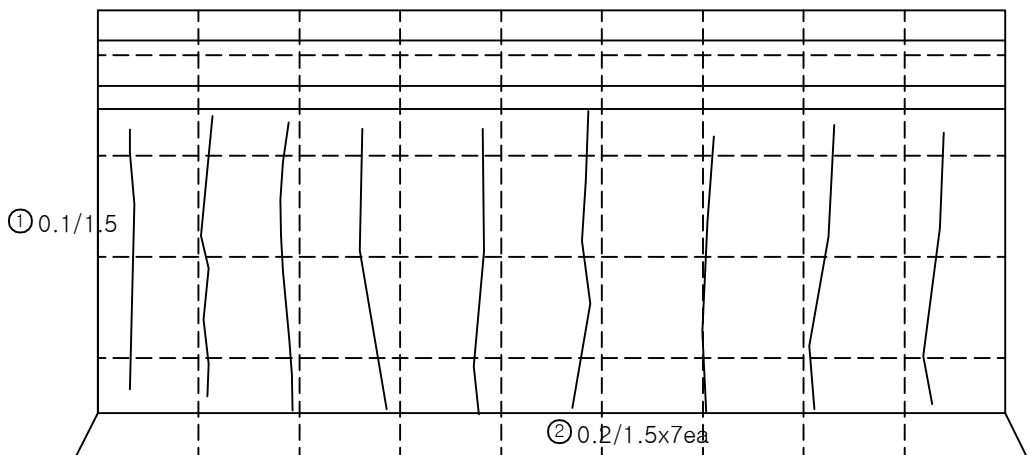
PIER 1

교각 손상현황도
