승 현 6교

바닥판 상면 손상현황도

교대 손상현황도

교각 손상현황도

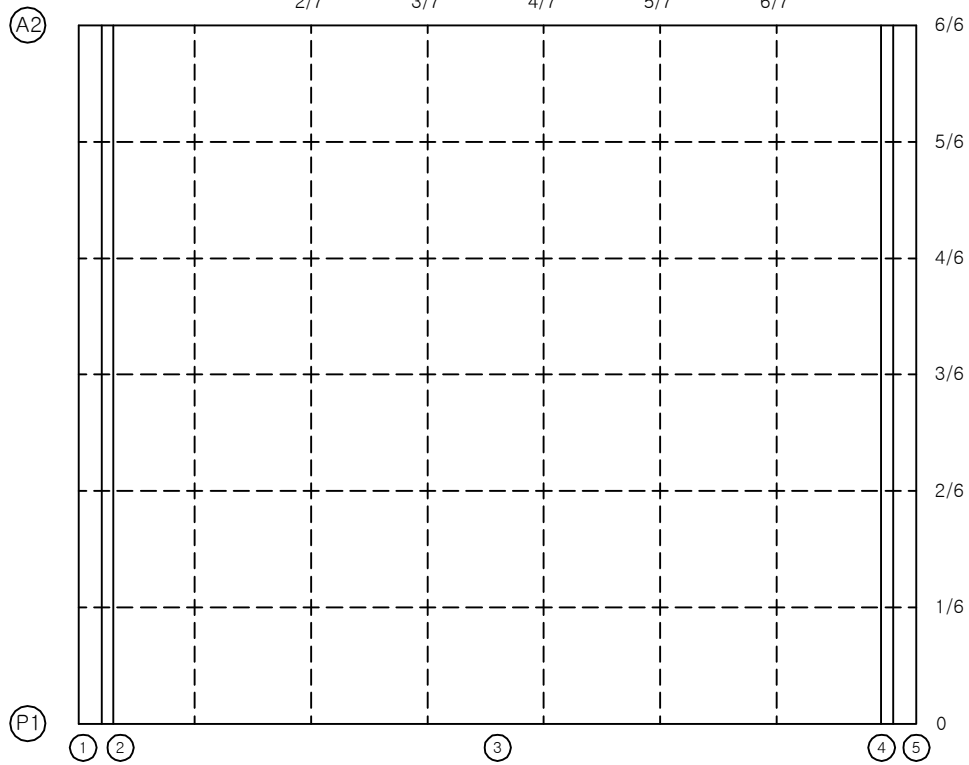
P1 ~ A2(S2)

바닥판 상면 손상현황도

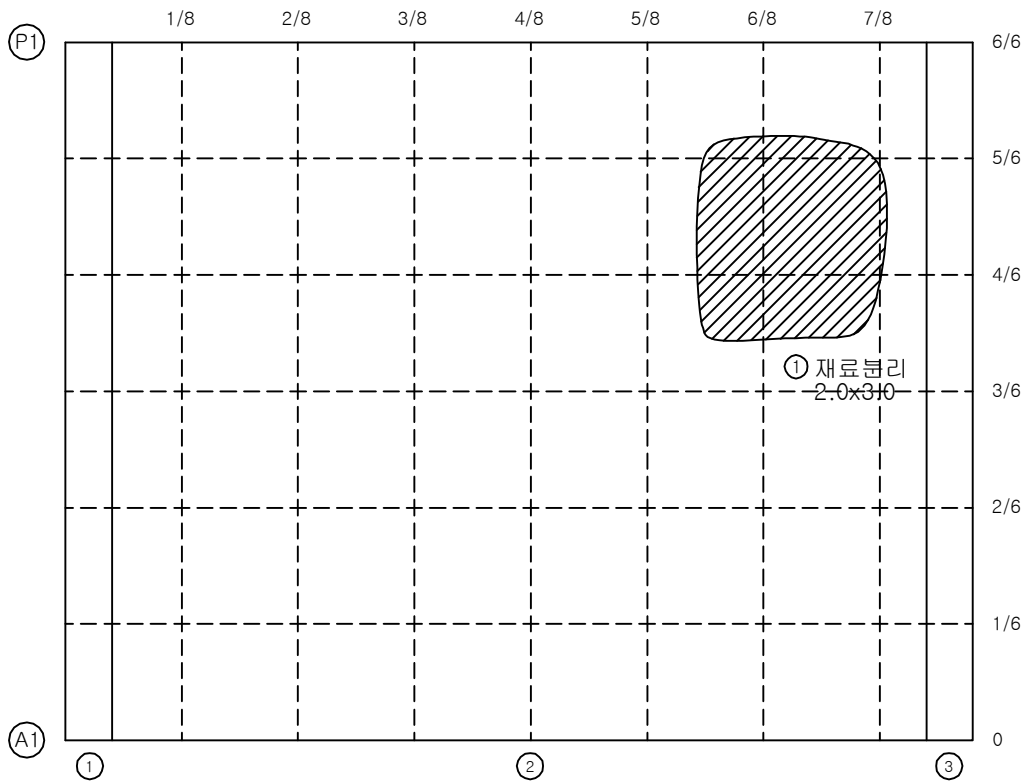
A1 ~ P1(S1)

바닥판 하면 손상현황도

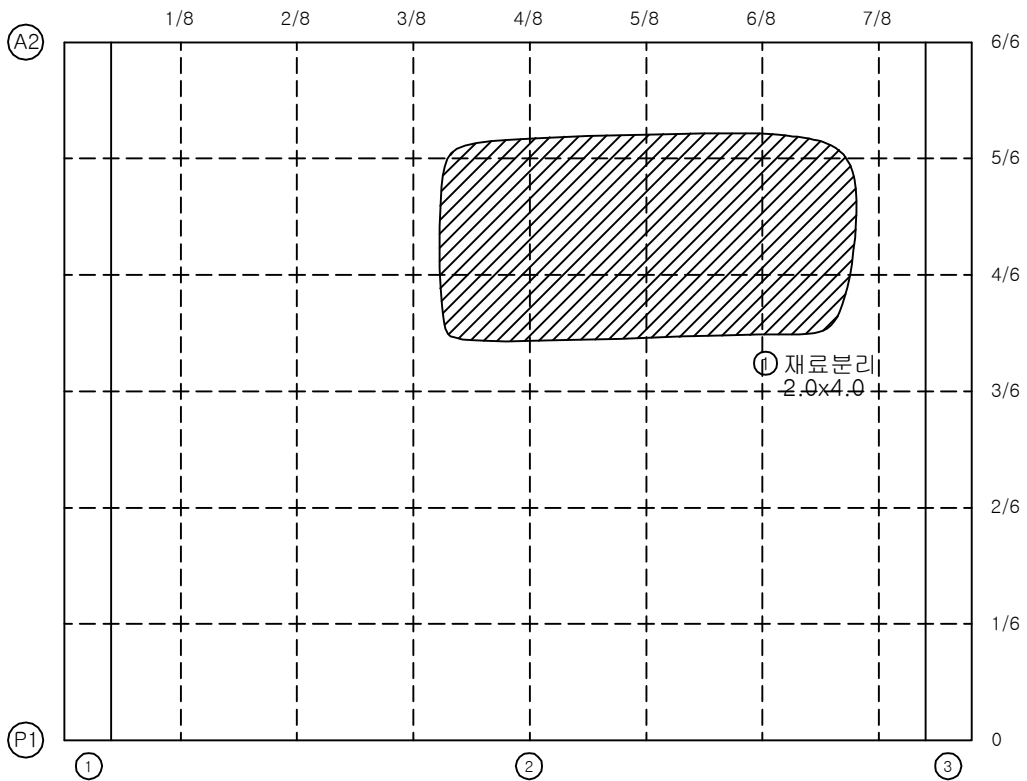
P1 ~ A2(S2)

바닥판 하면 손상현황도

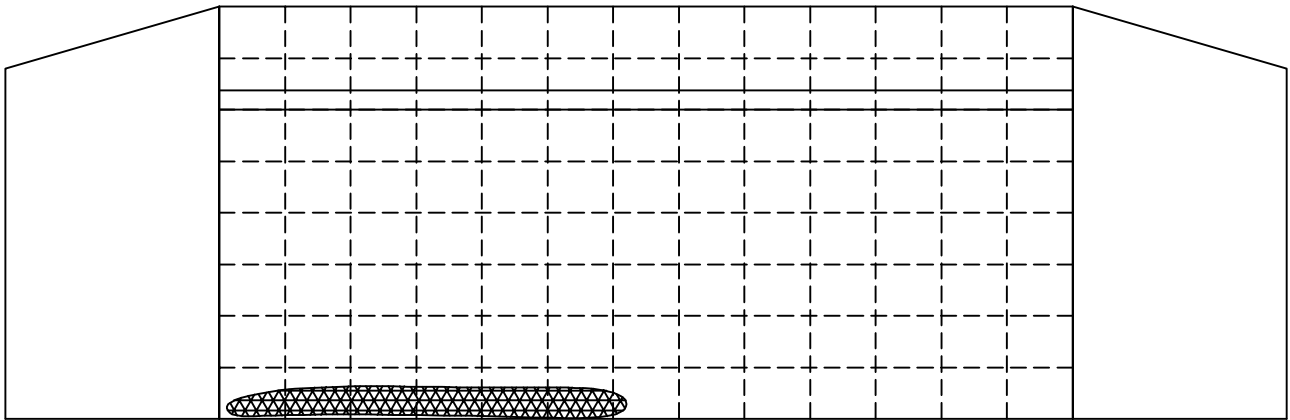
- ABUT 1 -

① 침식  
0.1x6.0

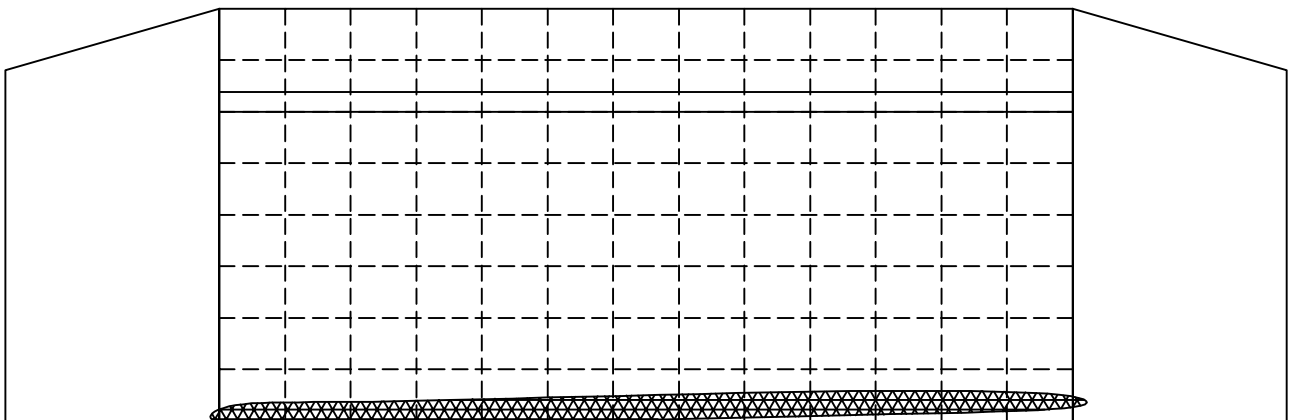
- ABUT 2 -

③ 침식  
0.1x12.2
